# 愛媛県における 平成30年7月豪雨による農業災害 ～ため池被害を中心として～

愛媛大学大学院農学研究科

ため池被害

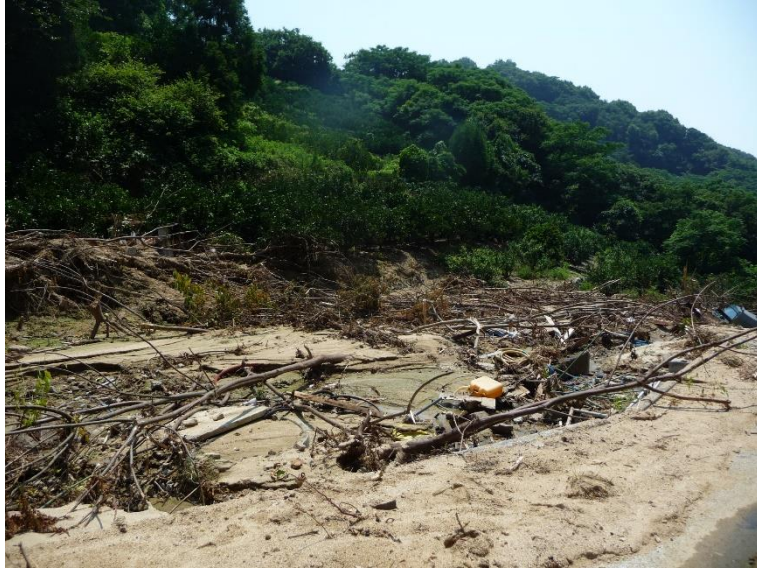
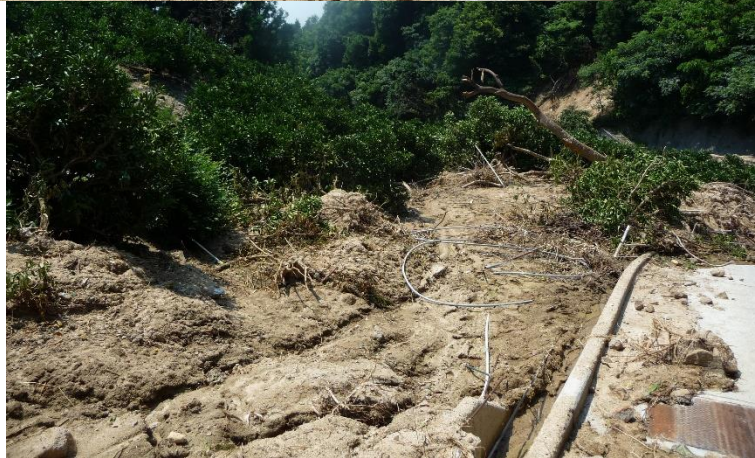
樹園地への土砂流入

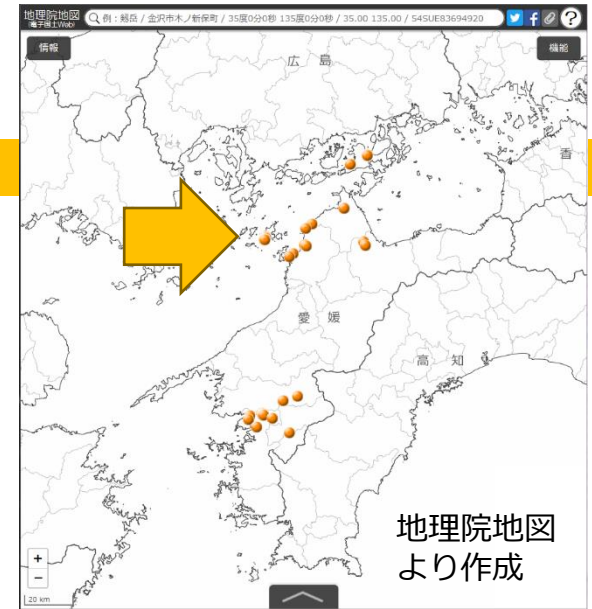
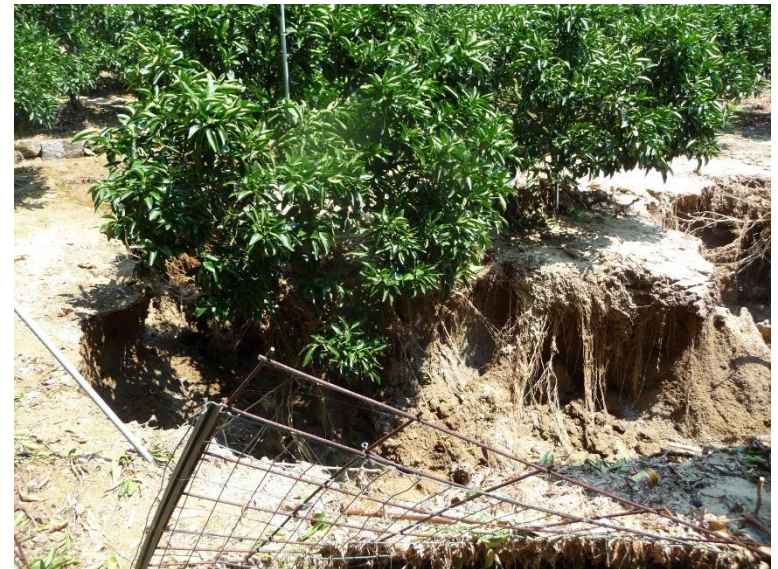
樹園地の浸食

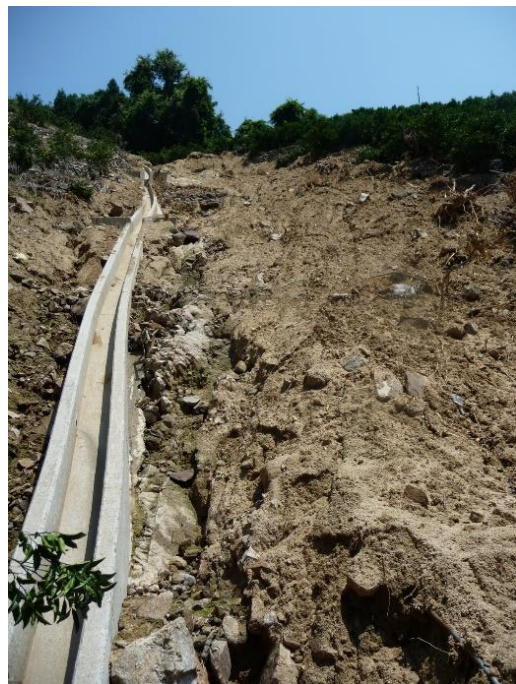
排水路に沿って斜面崩壊

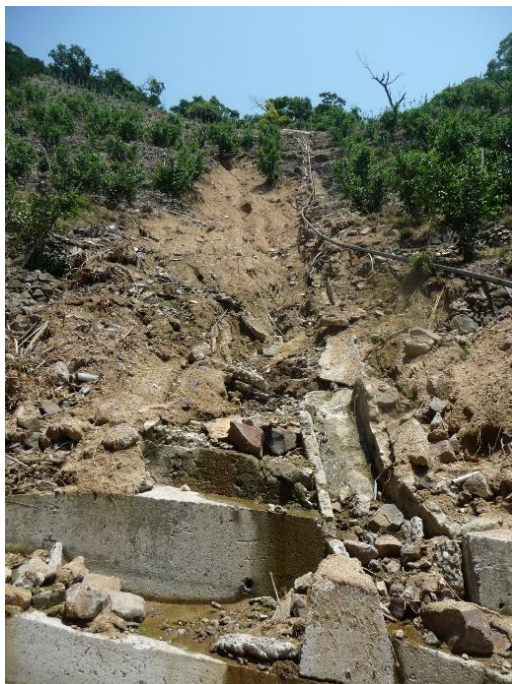
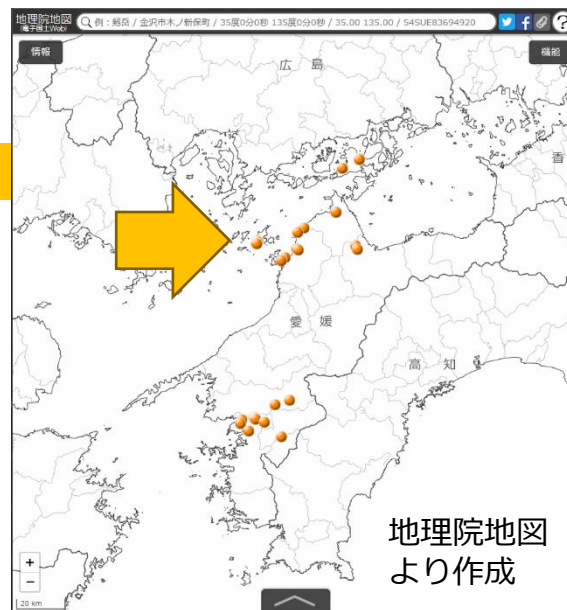
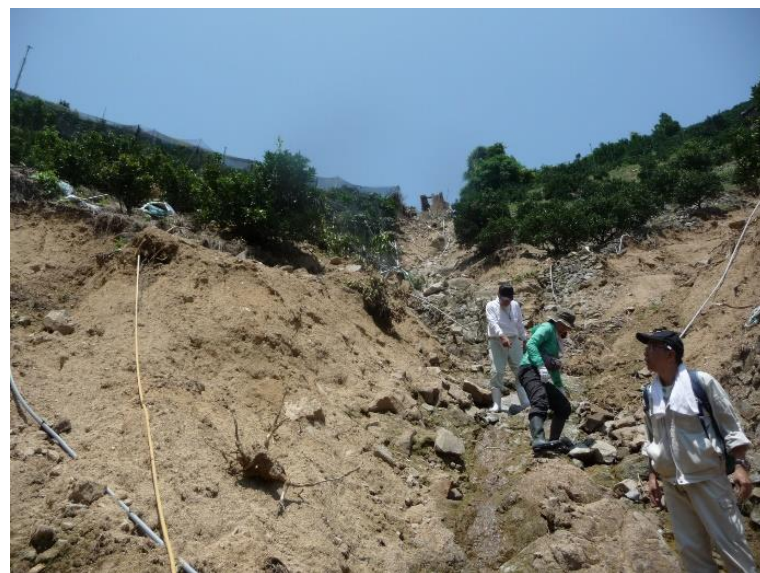
谷部での斜面崩壊

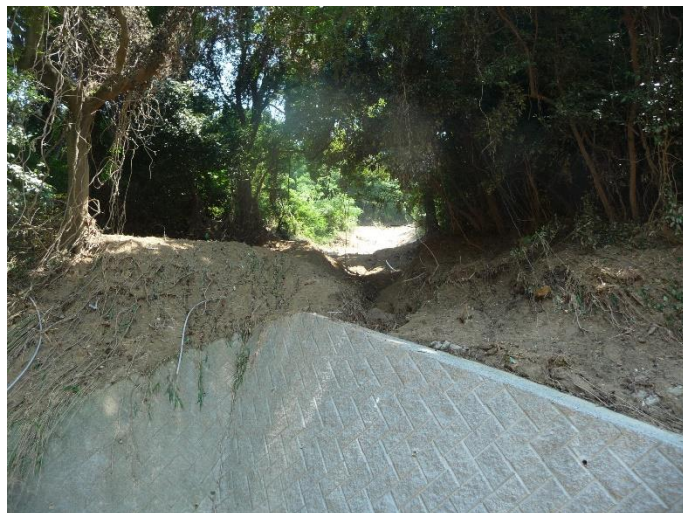
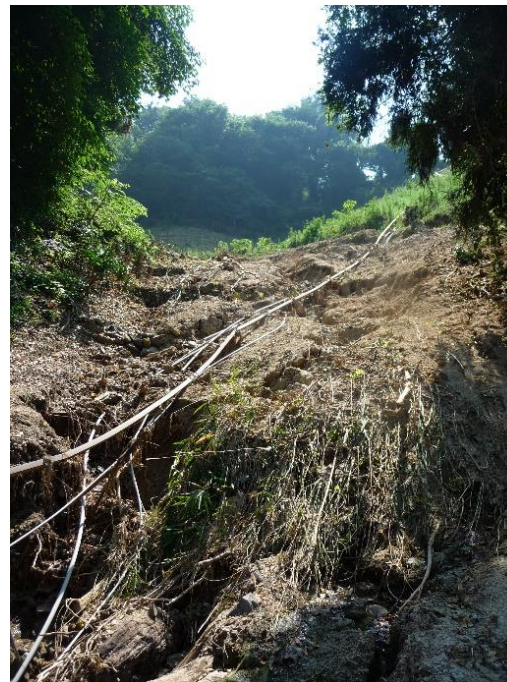
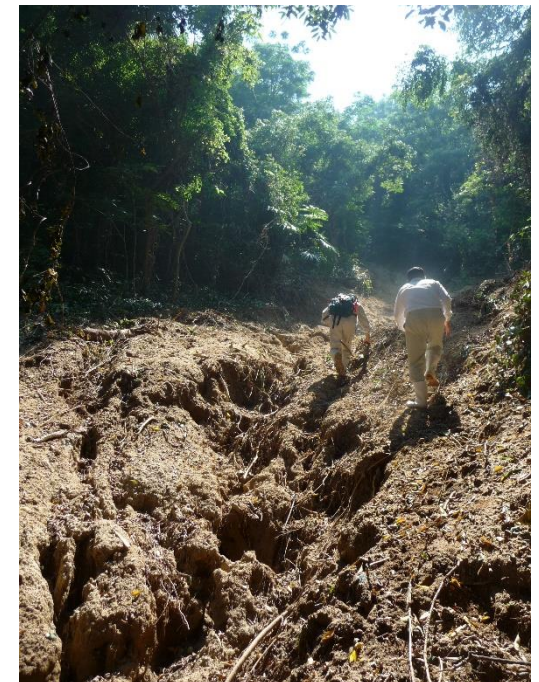
## 荒廃園地における斜面崩壊

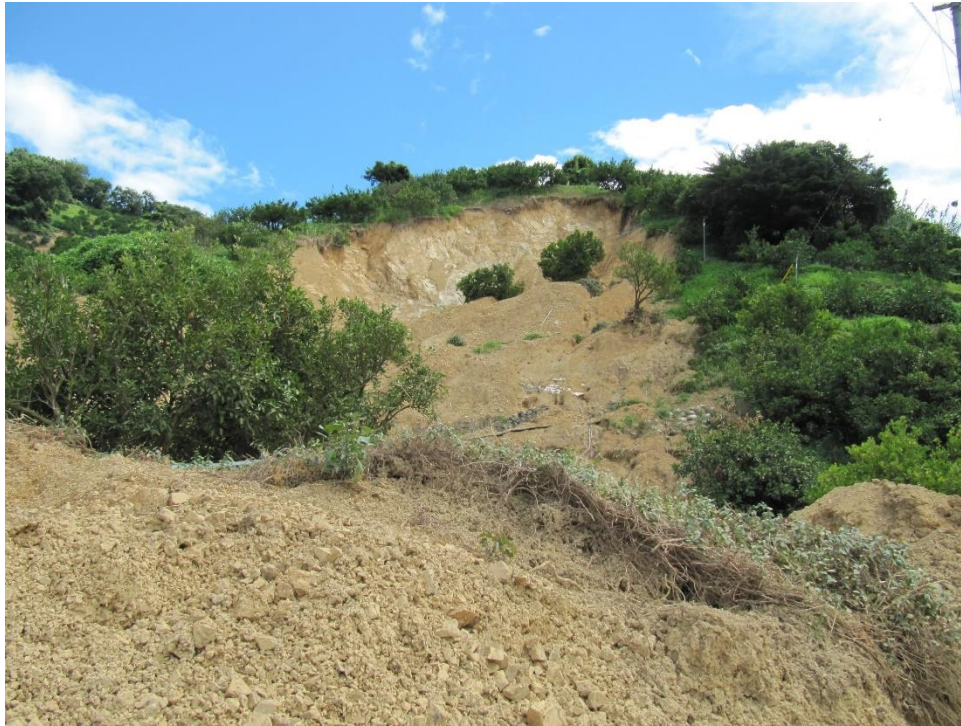
深層崩壊

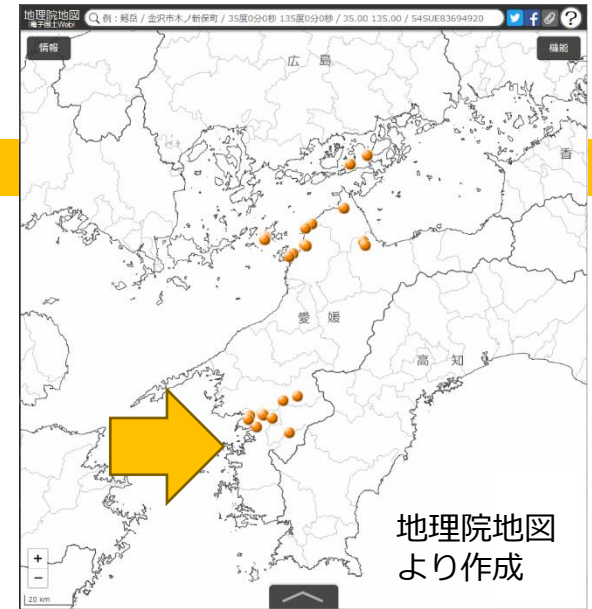
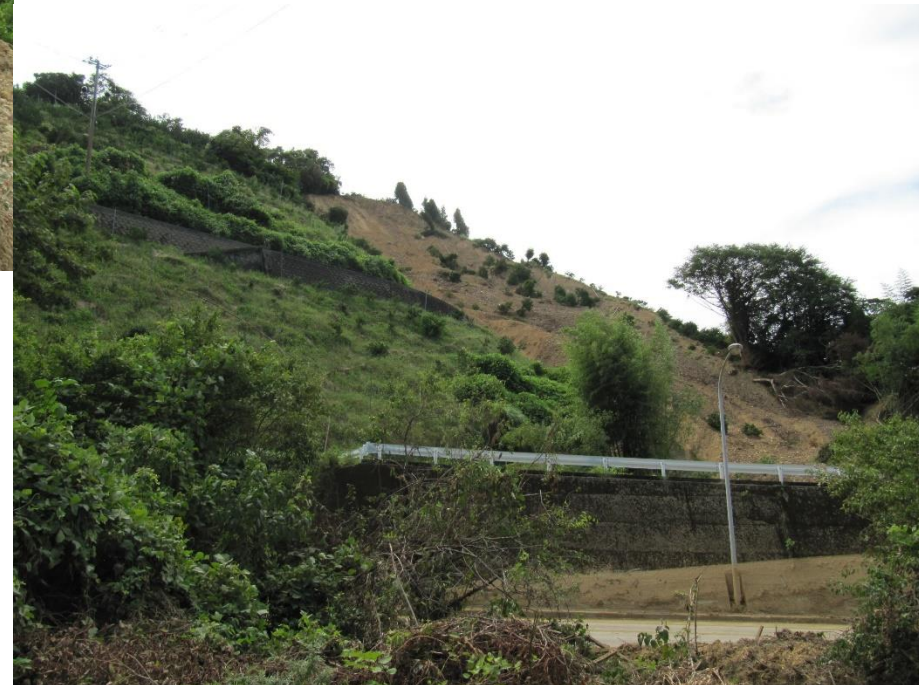
表層崩壊

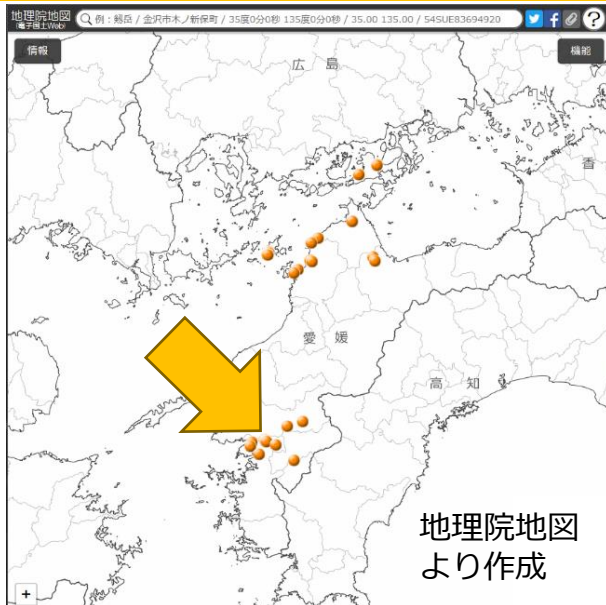
農地への土砂流入

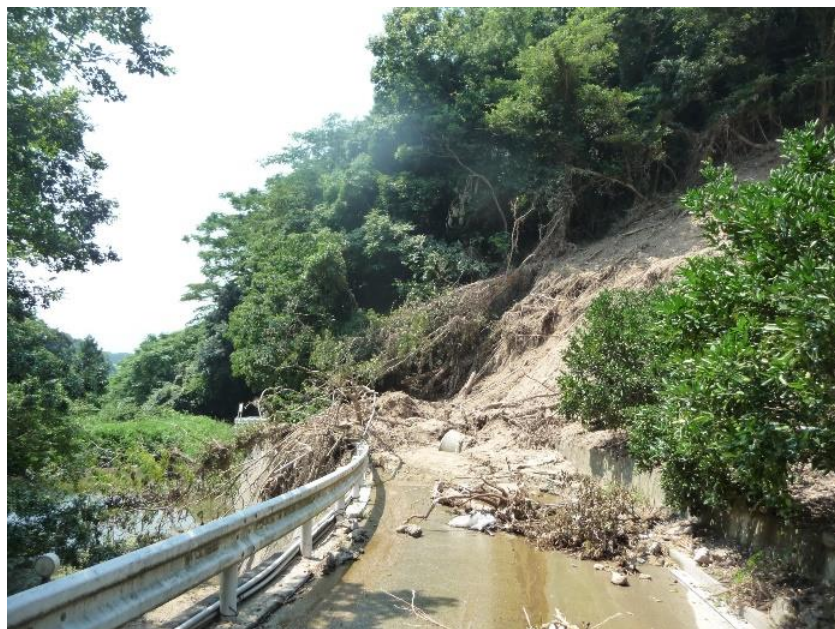
調査日：2018/7/16  
所在地：松山市神浦  
被害：土砂流入

カゲノオク池

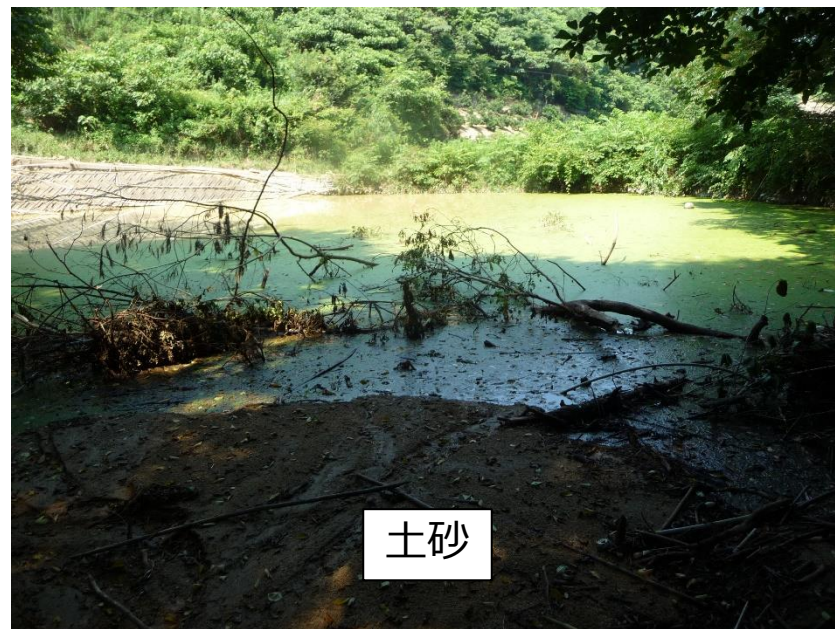
イド池

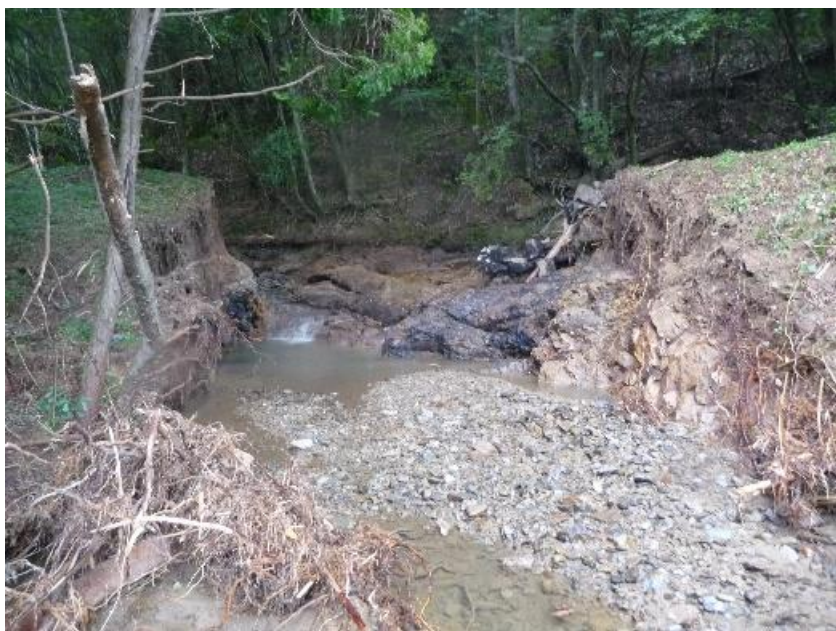
## 面谷池

ため池流入部の崩壊と土砂流入

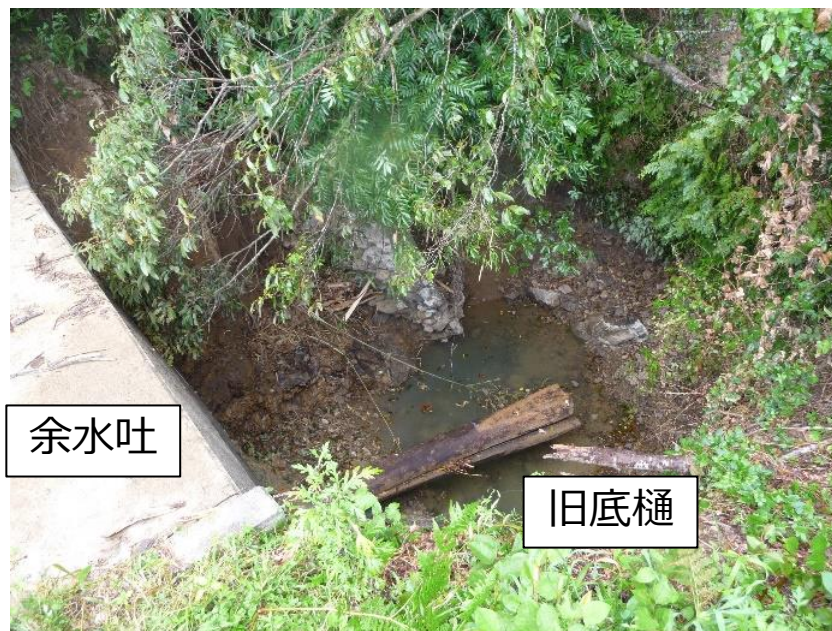
余水吐下流擁壁の崩壊と旧底樋の露出

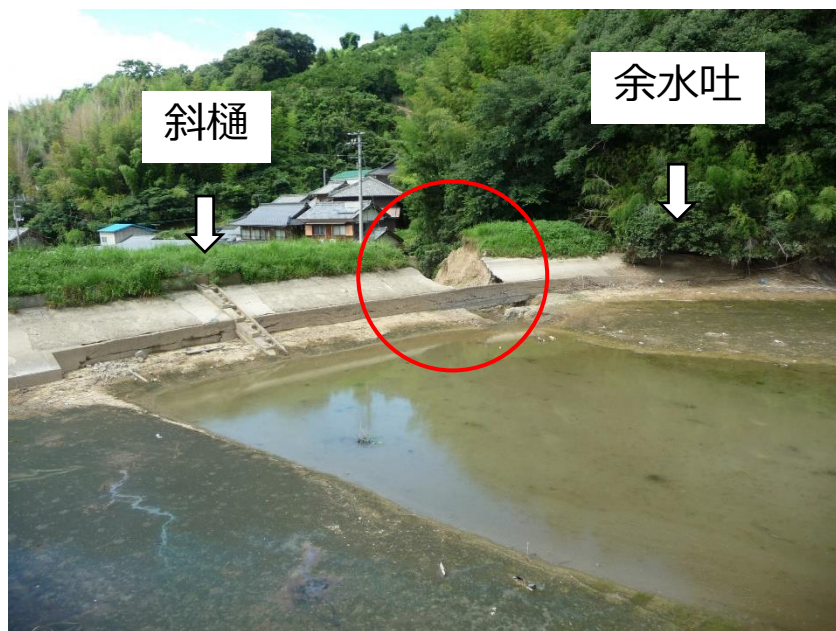
## 鳥首池

堤体の決壊

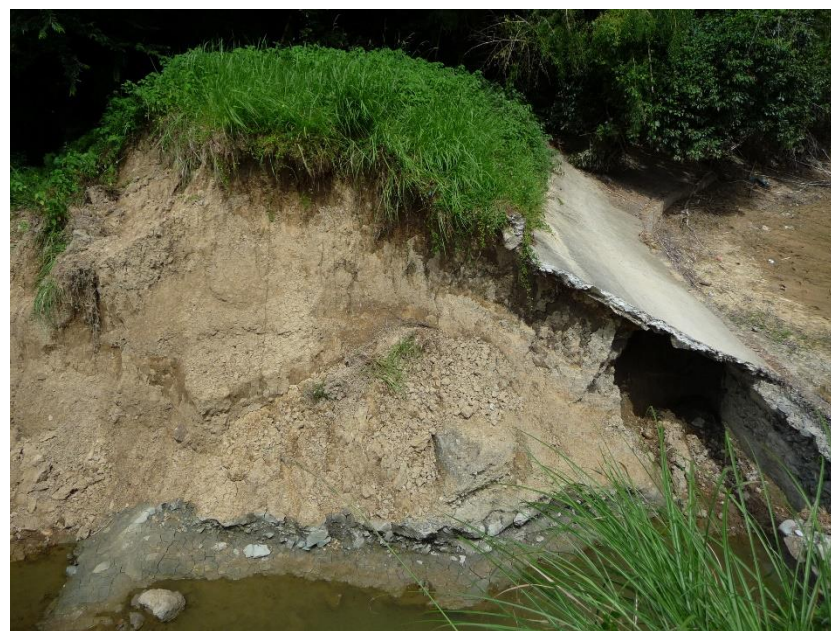
決壊部の堤体断面

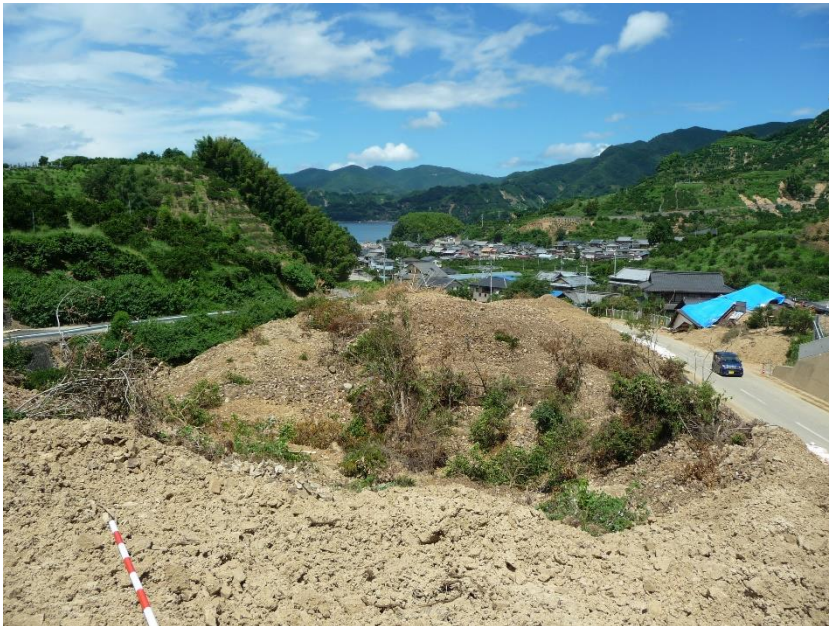
## 小谷池

土砂流入により埋没

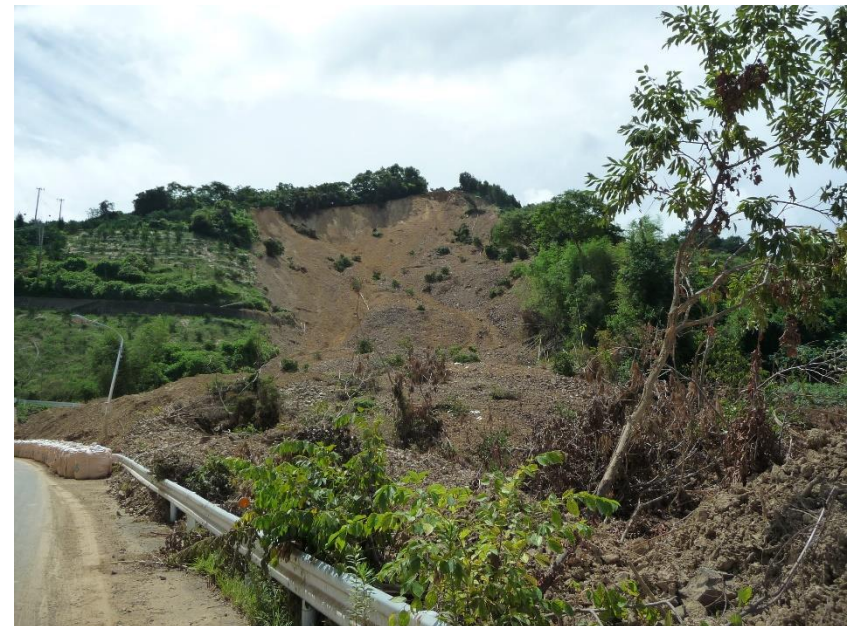
ため池後背地の斜面崩壊

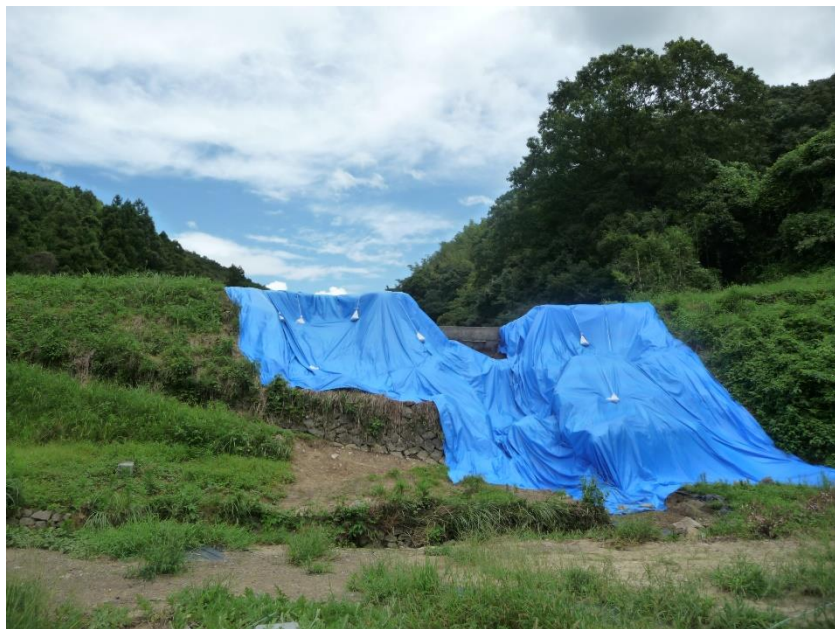
堤体の損傷（底樋より左岸側）

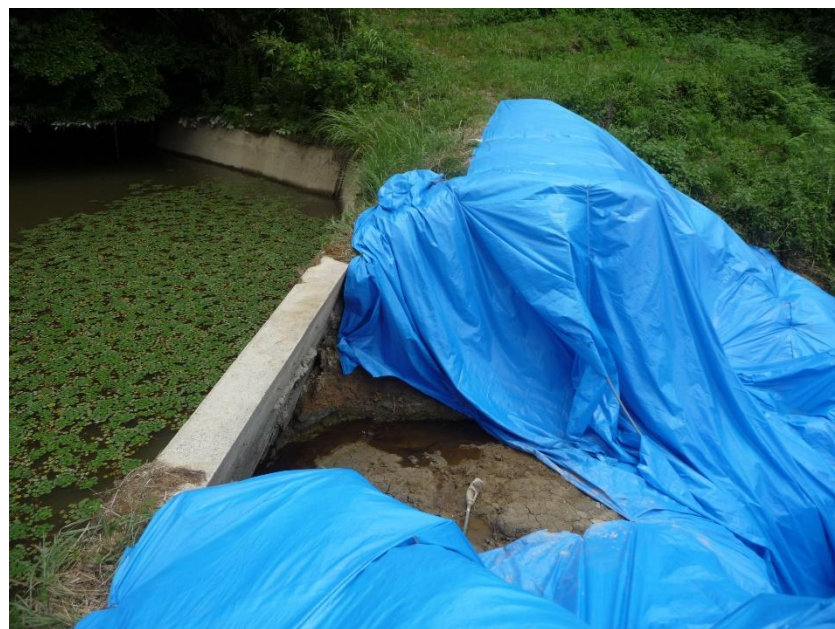
コンクリートより上の部分が損失

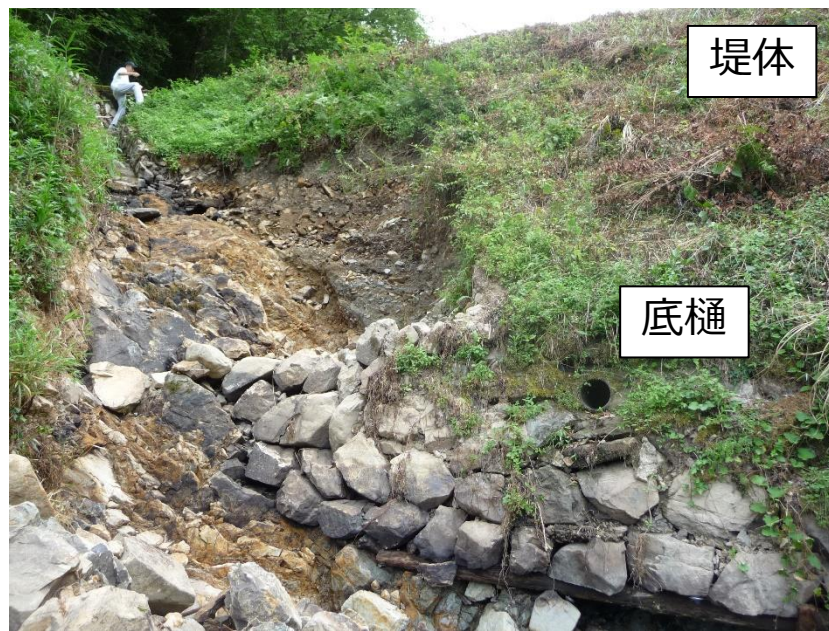
## ダグラ池

余水吐流末部崩壊

余水吐の崩壊により堤体にも損傷

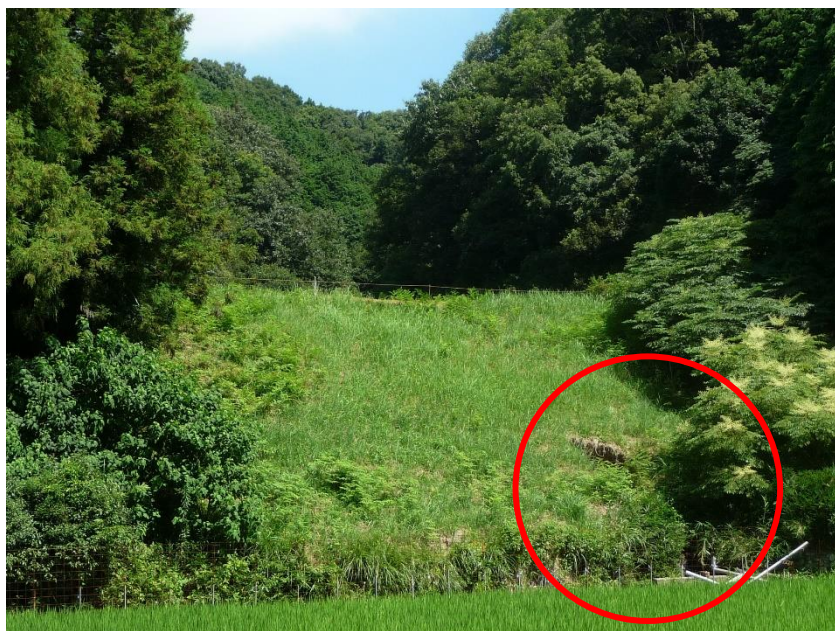
## 五ヶ谷池

底樋出口から約5m上流側法面が陥没

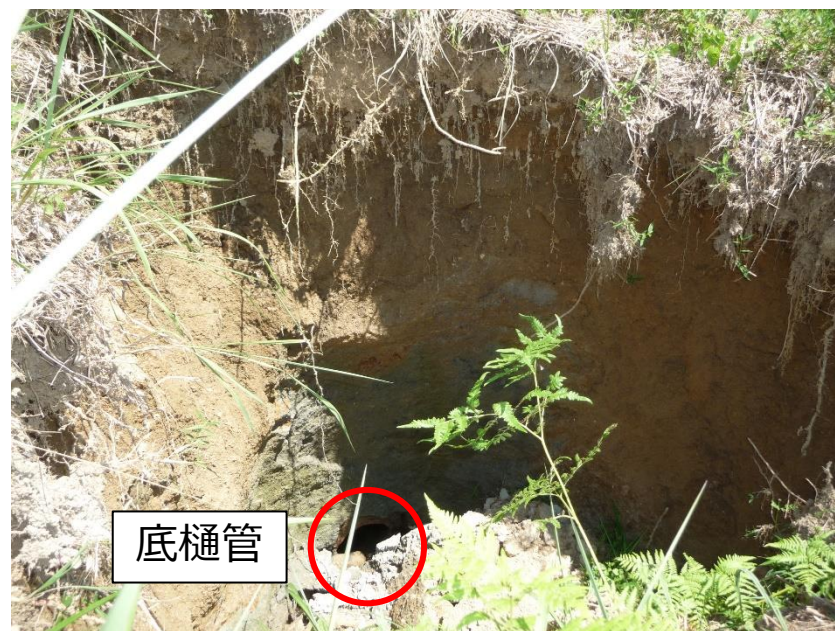
陥没した部分の様子

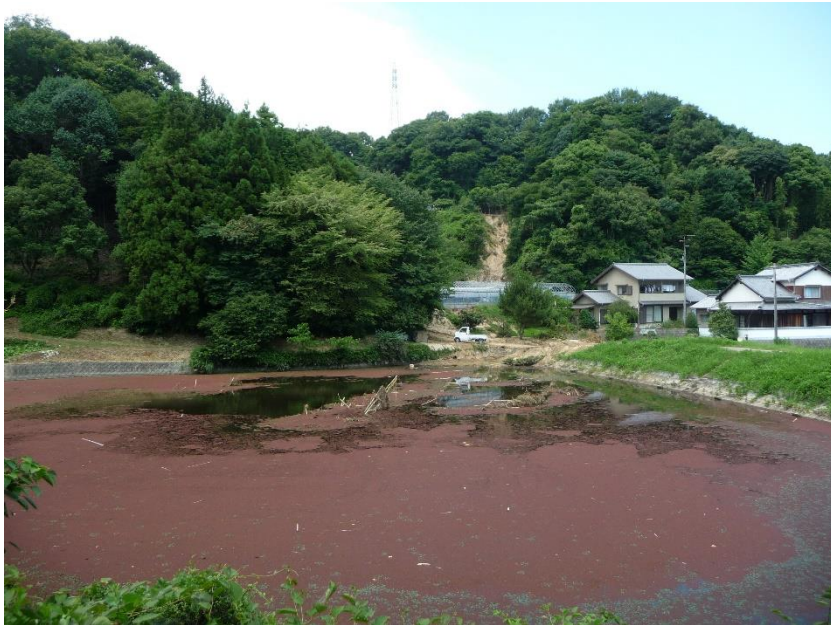
## 蓮上池

左岸側斜面からため池へ土砂流入

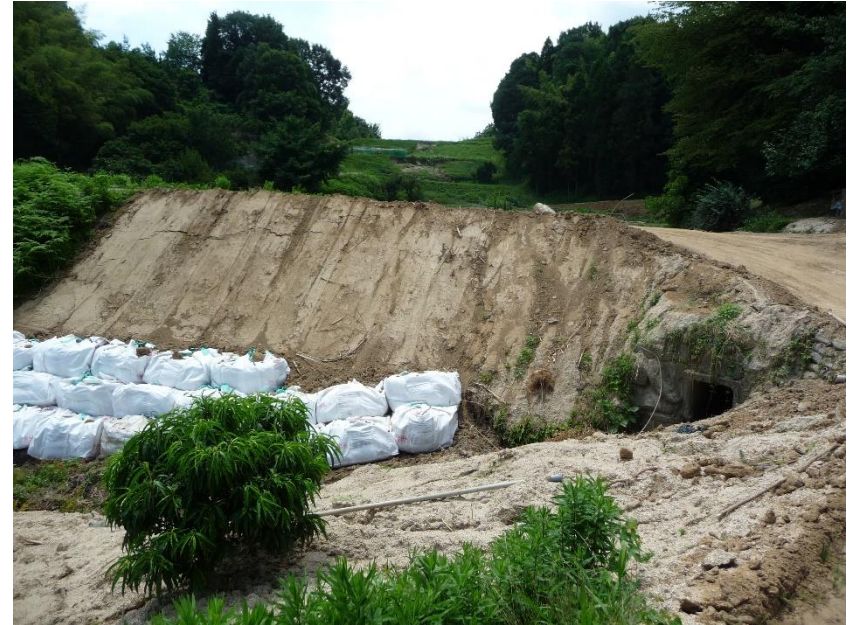
流入土砂により堤体損傷（改修済）

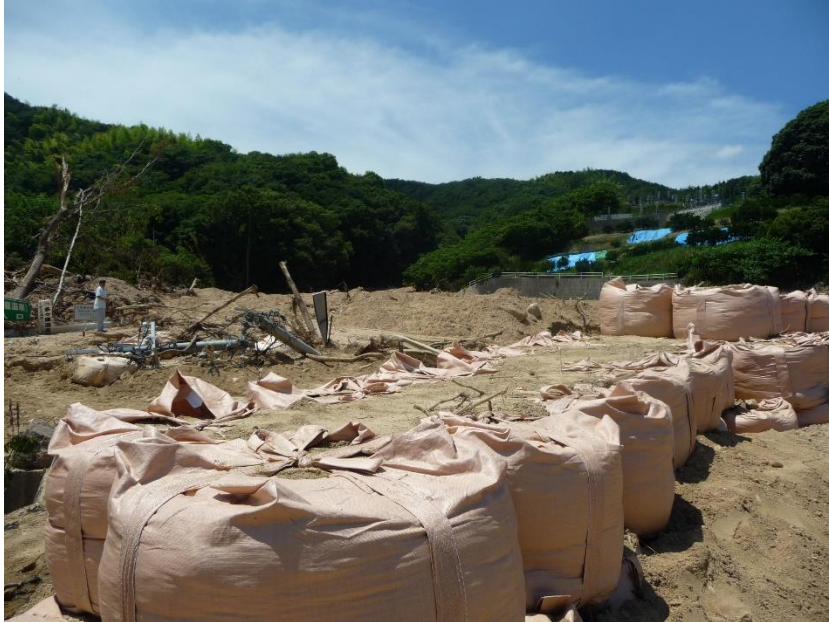
## 戸板池

土石流により埋没

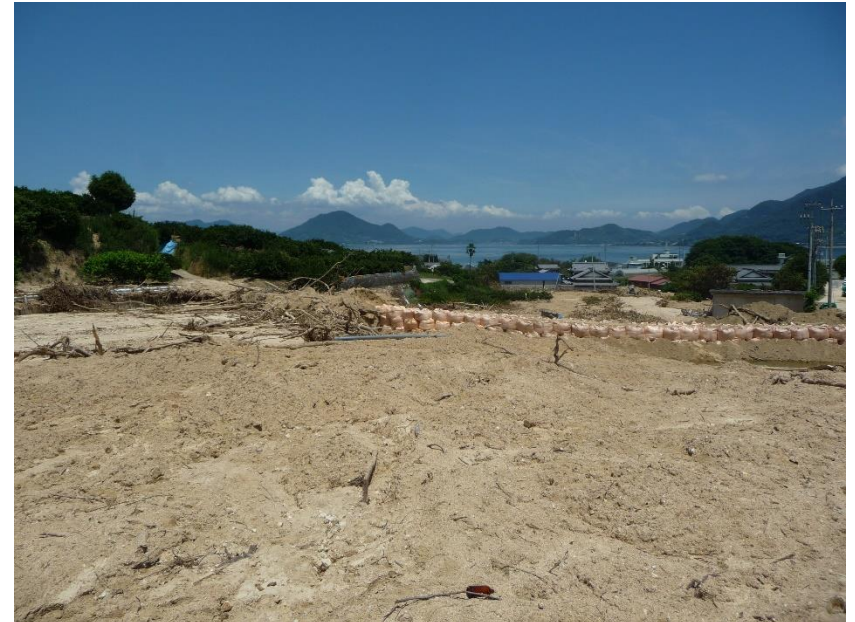
土石流は下流の樹園地や住家まで到達

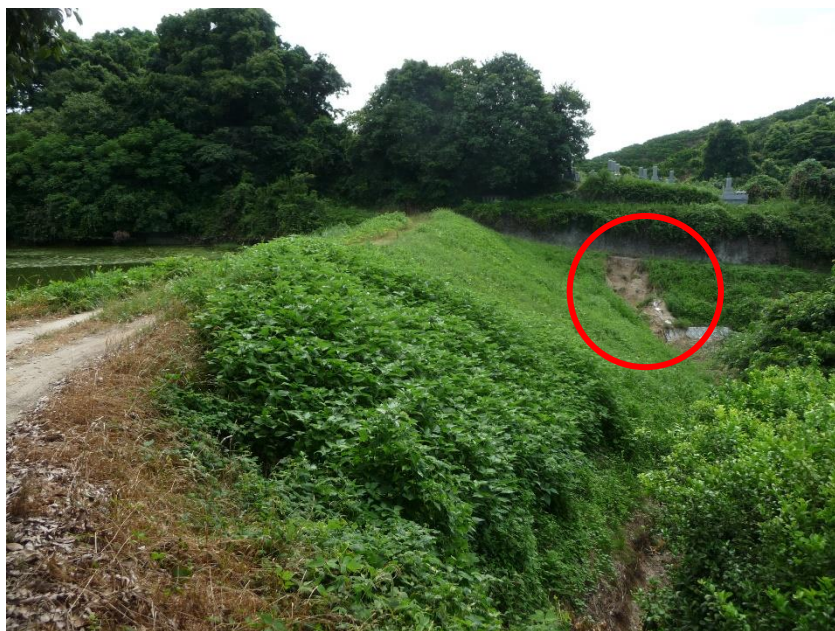
## 西谷池

余水吐下流水路の越流による法面崩壊

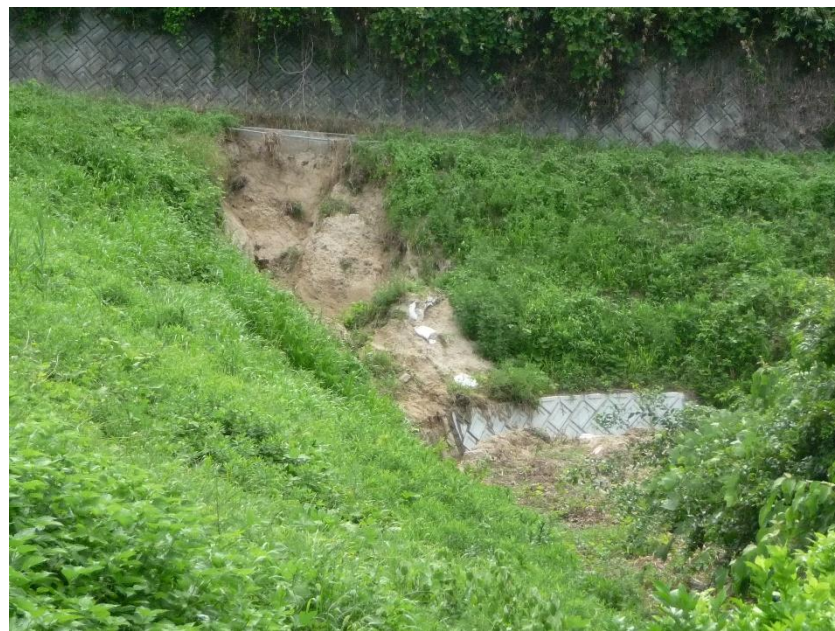
水路が左に曲がる少し手前で崩落
