# 第3回愛媛大学災害調査団報告会

## 北海道胆振東部地震－現地調査報告－

平成30年11月12日

愛媛大学大学院理工学研究科 助教 小野耕平

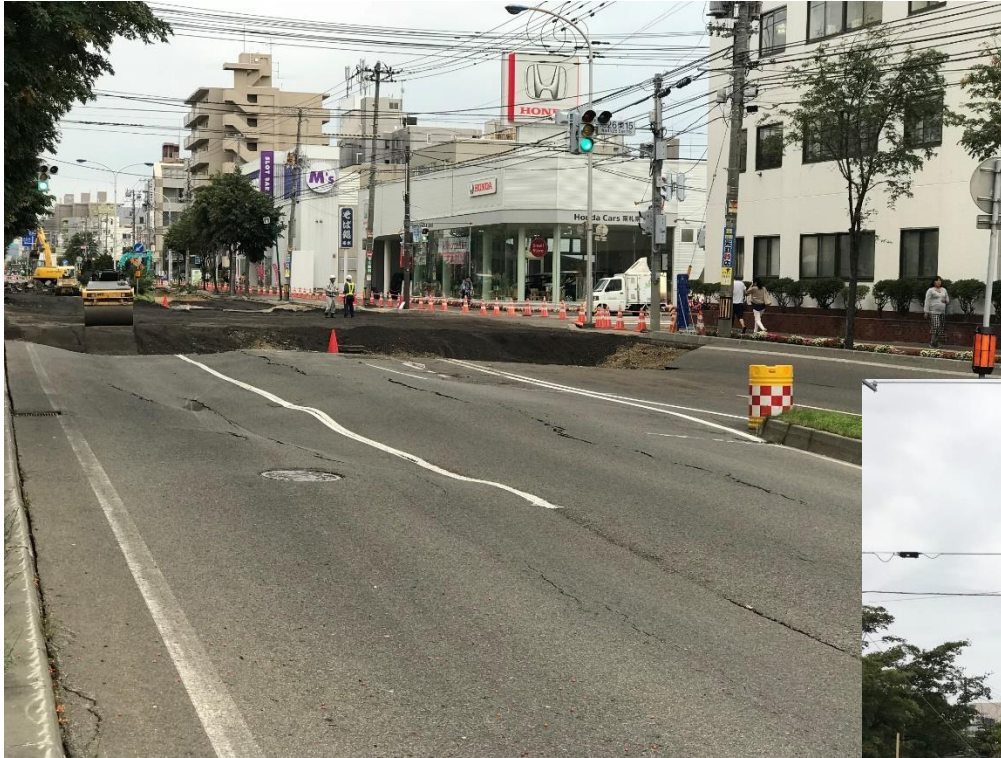
## ①車道の凸凹

約3kmにわたり車道が沈下。  
沈下はある程度時間をかけて  
徐々に進行。

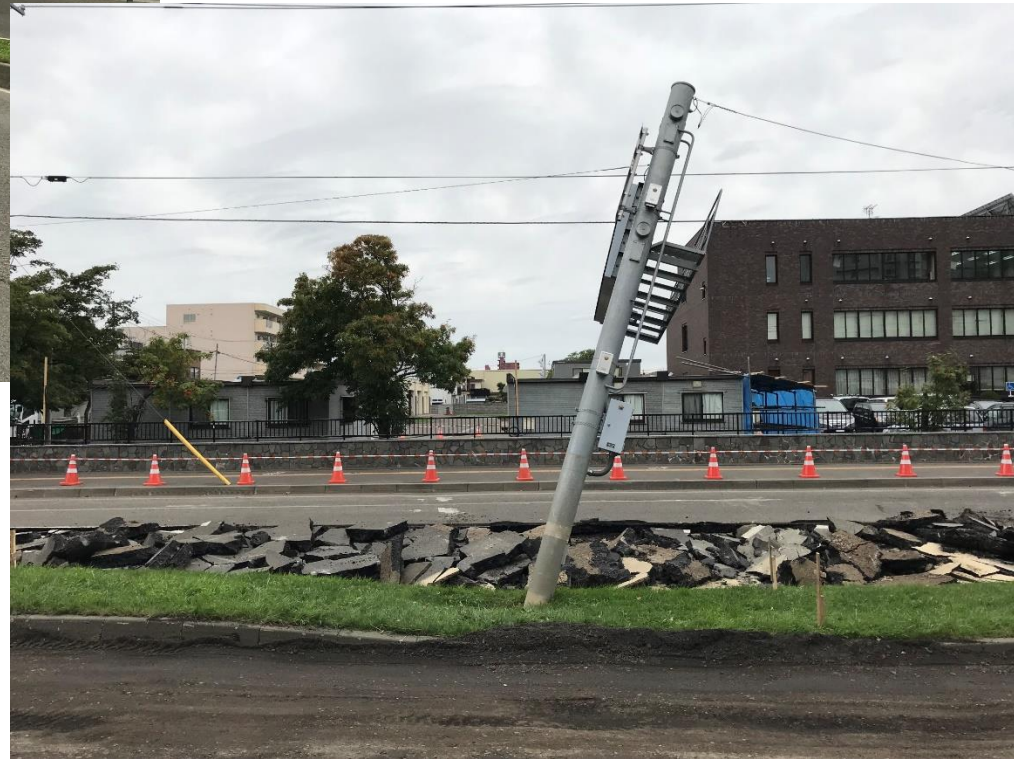
## ②道路標識の沈下傾斜 中央分離帯も沈下

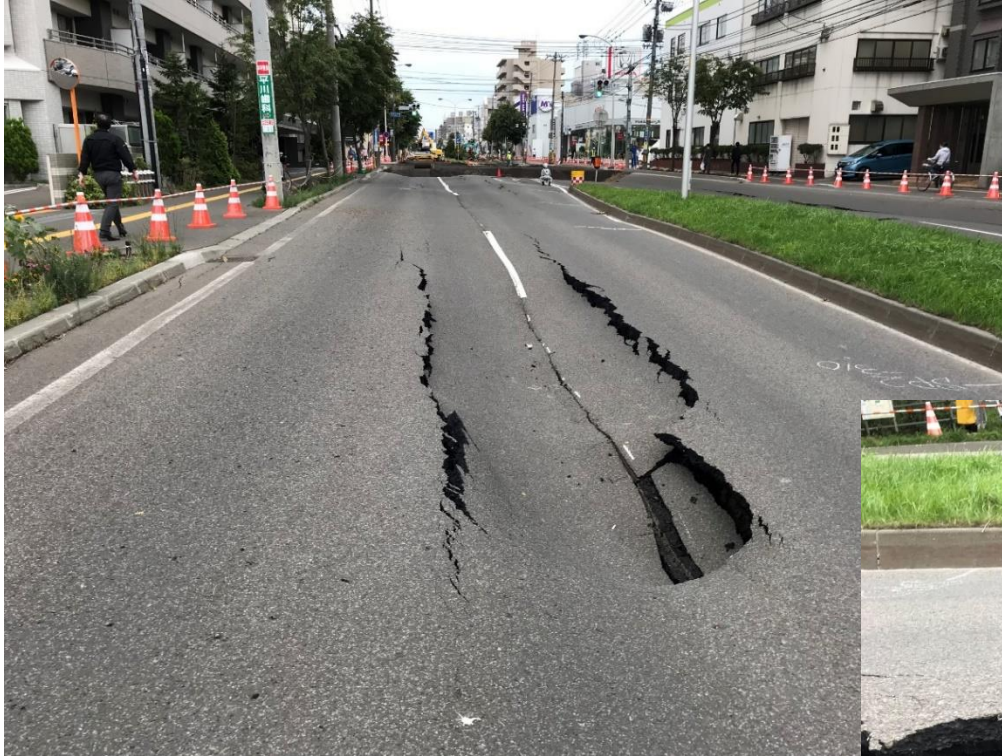
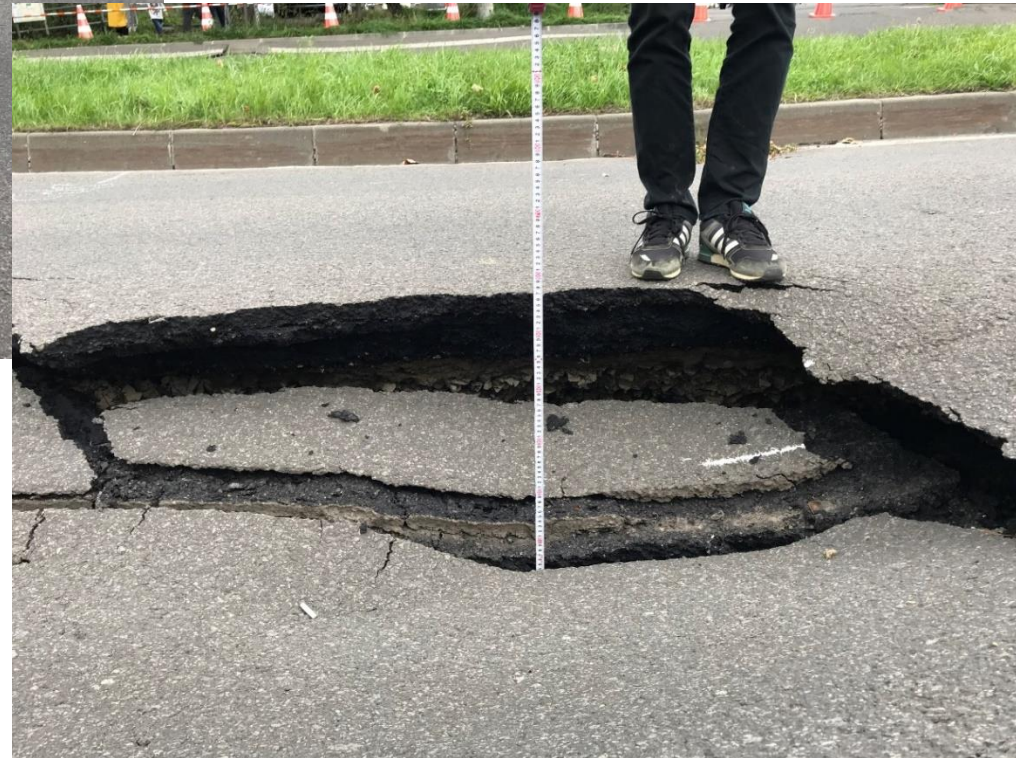
## ③陥没穴

調査時点では復旧作業に着手  
されていない陥没穴も多数確認.

舗装下は空洞で、60cm程  
度の陥没を確認。舗装自体も  
沈下しており、合計の沈下量  
は1m前後に到達.

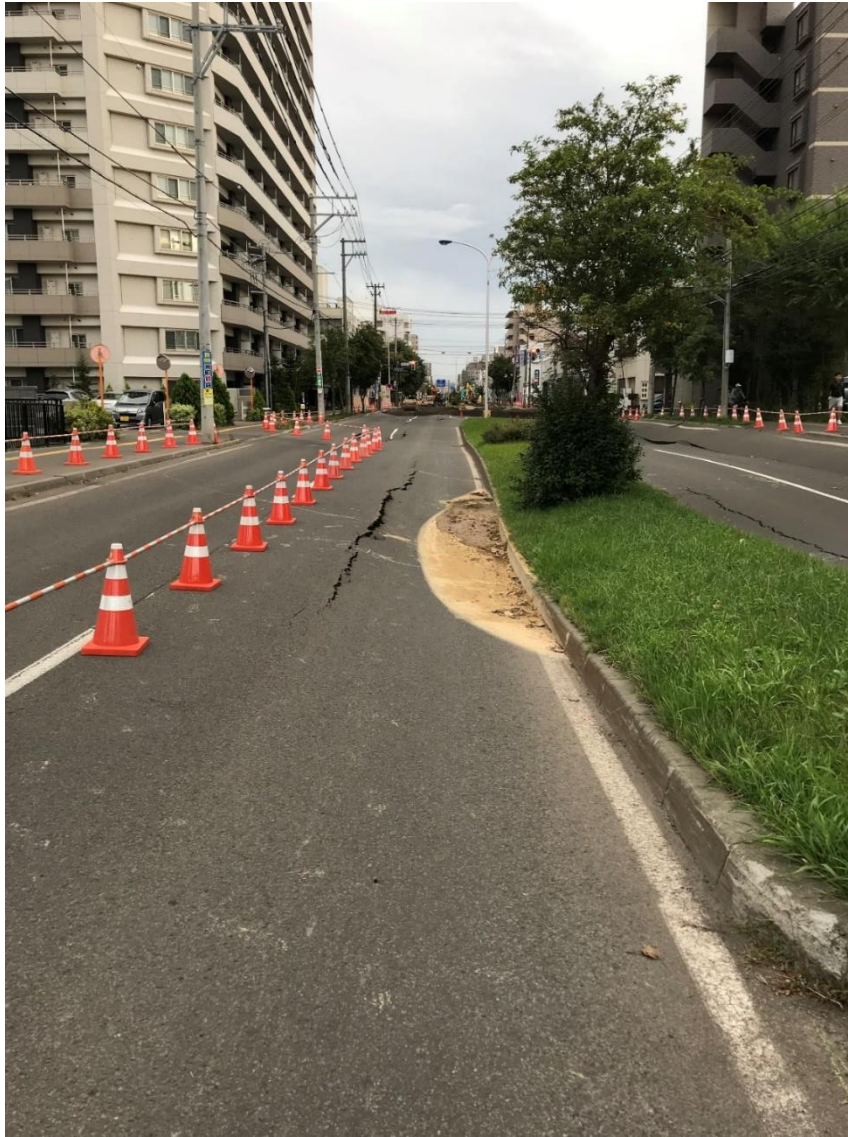
## ④噴砂跡

2箇所で噴砂跡を確認。道路陥没が液状化に起因している可能性。被害範囲・沈下量に対する噴砂量は少ない。

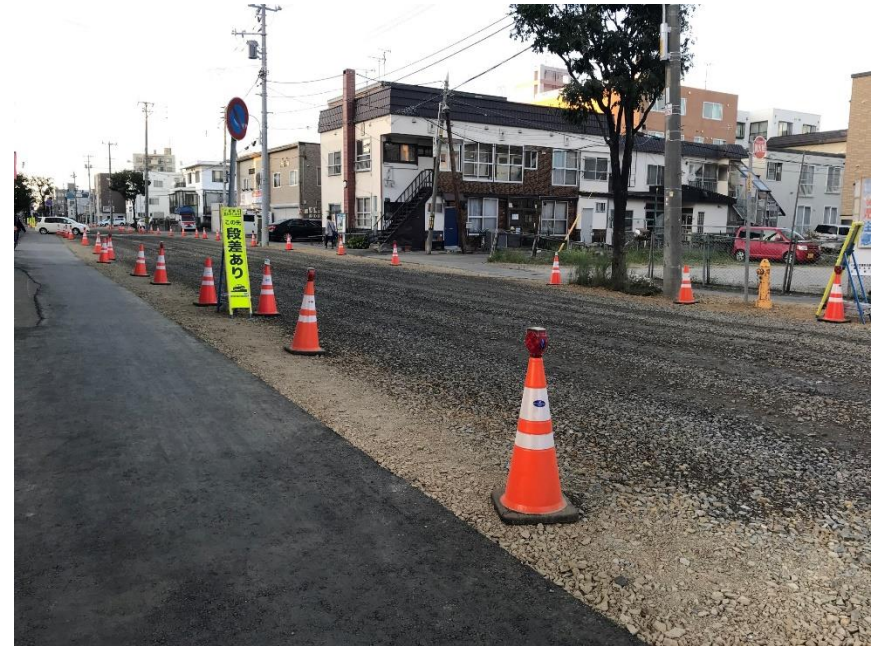
## ⑤北区(西4丁目)：仮復旧後の様子

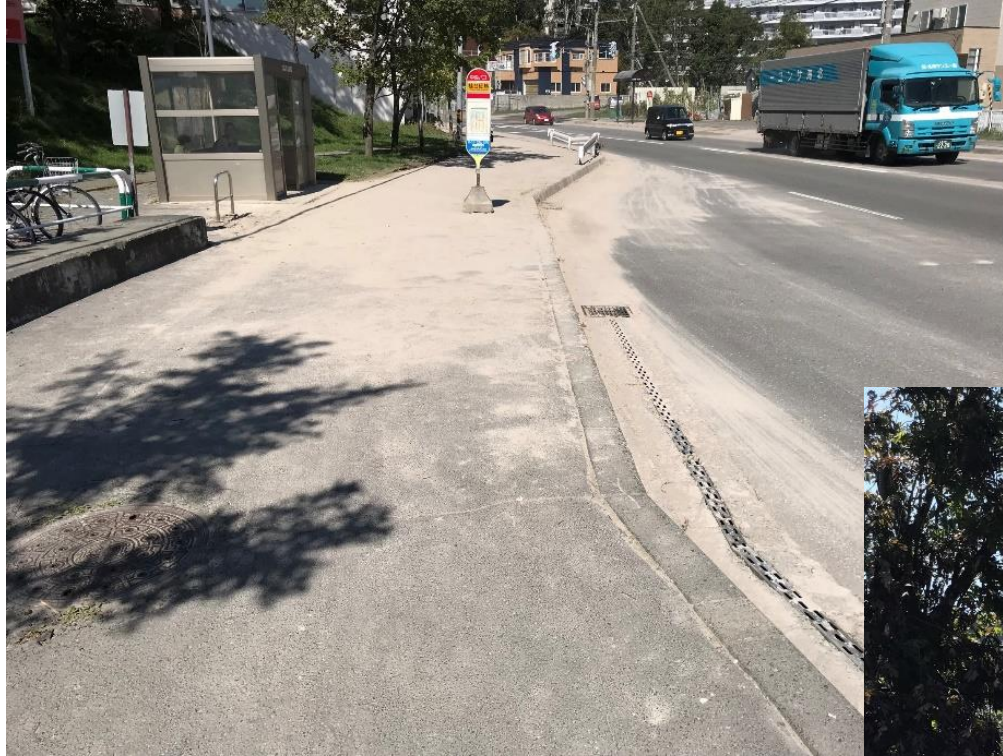
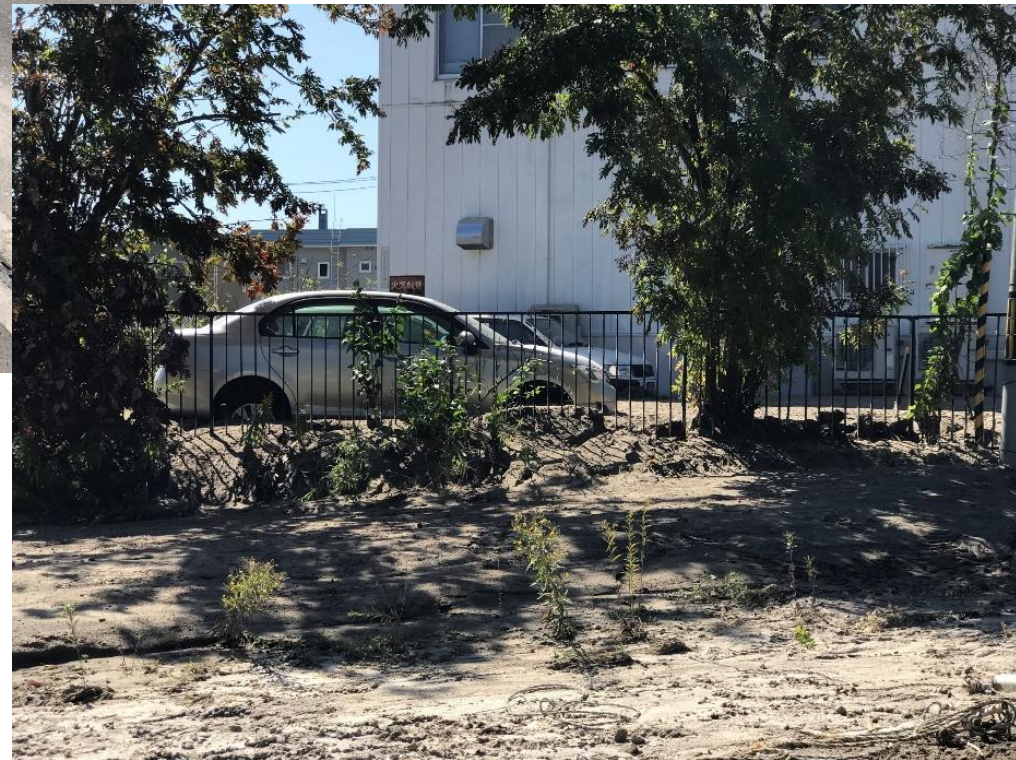
## ①土砂の到達点

流出点から直線距離で約300mの地点。調査時点では撤去が進んでいたものの、細粒分を確認。

車道の土砂は撤去されていたものの、歩道や駐車場などには依然として土砂が堆積。

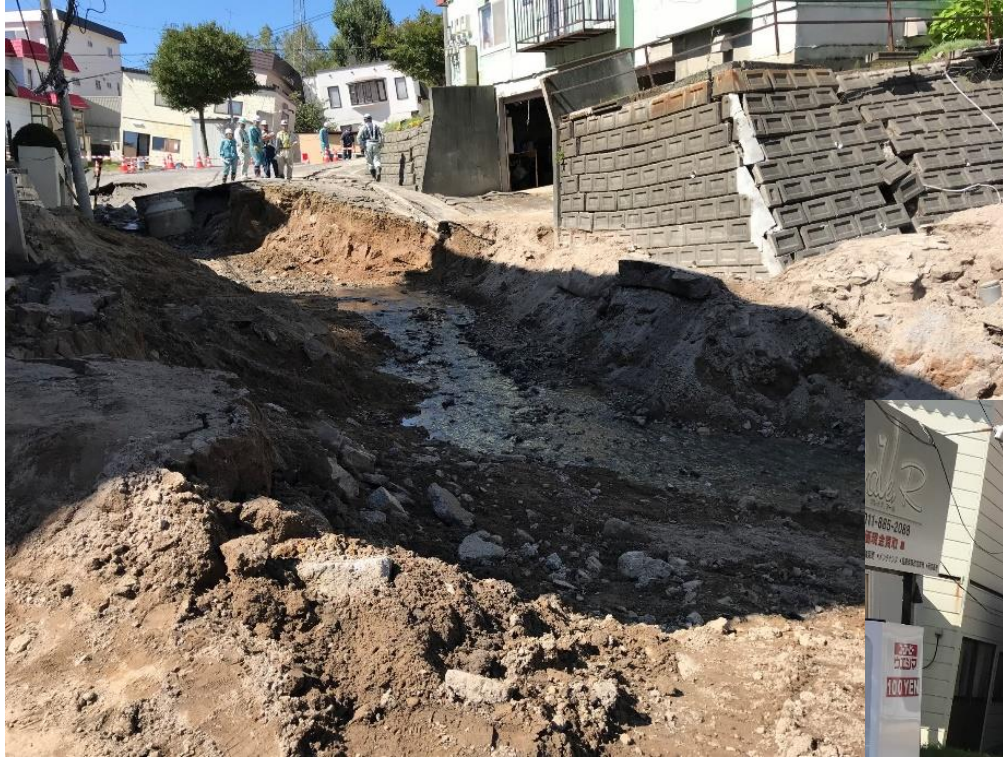
## ②流出点付近

写真左上が液状化砂の流出箇所と考えられる。水流の影響か、地表が大きく抉られている。

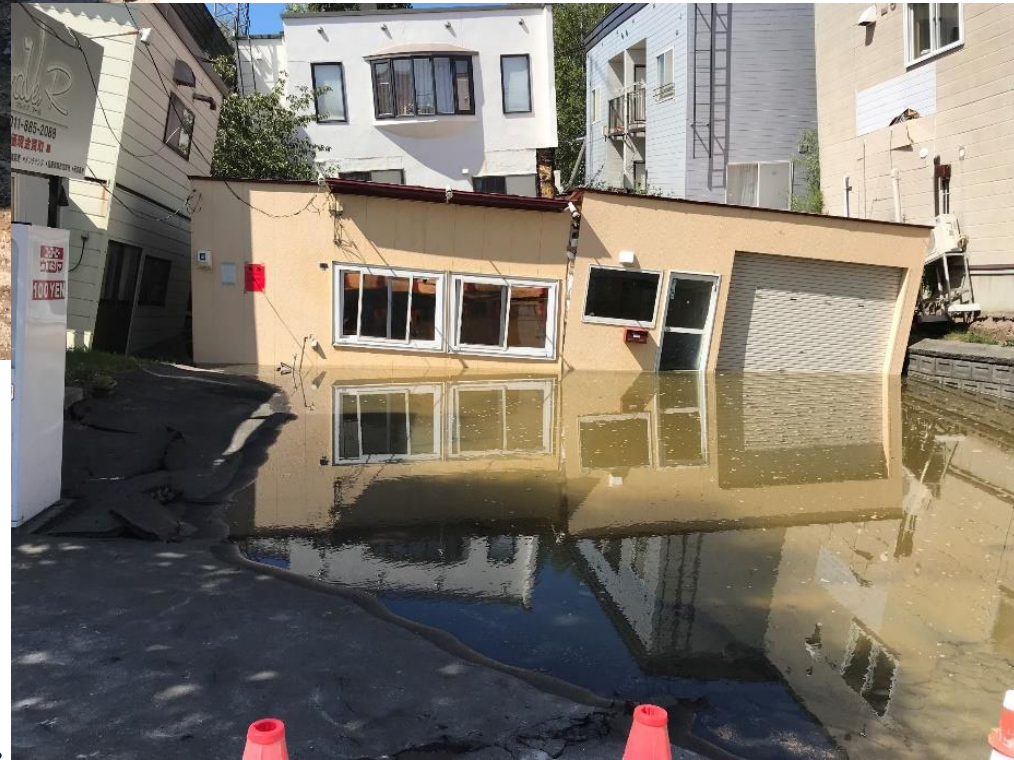
## ③流出点手前側の家屋の水没

流出点の西側(上流側)で、家屋が水没し沈下傾斜しているものの、土砂の堆積は見られない。

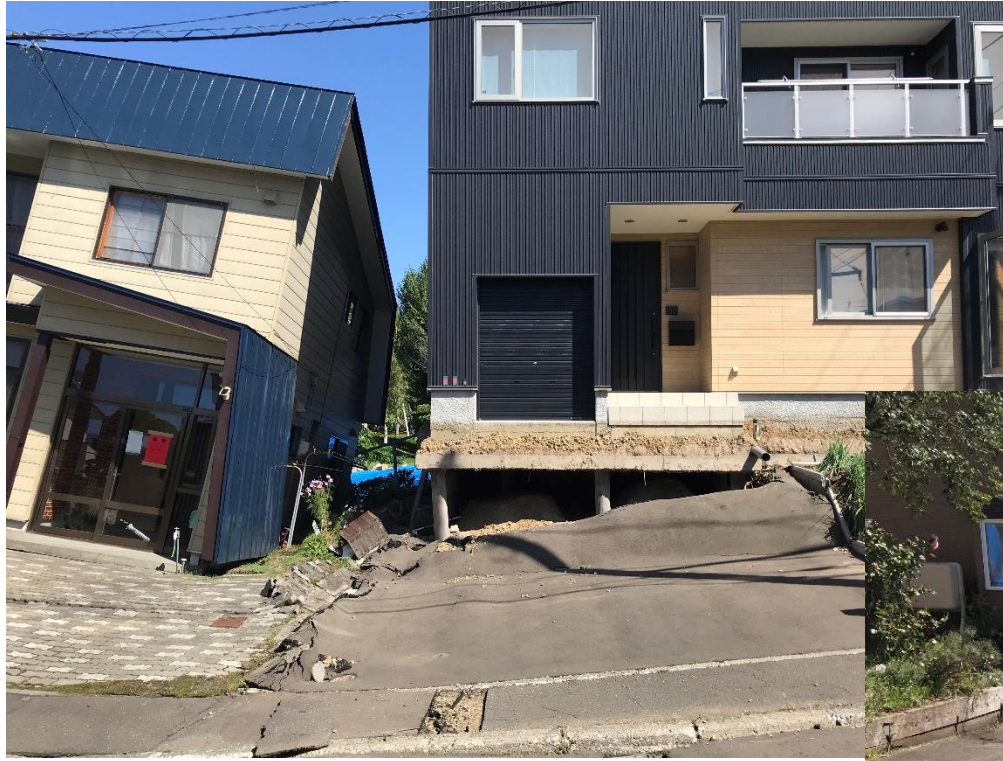
## ④家屋の沈下傾斜

写真中央に向かって互いに傾斜しており、液状化砂の流動経路であると推定．沈下量は1.5m程度．杭基礎を有する家屋の傾斜は小さい．

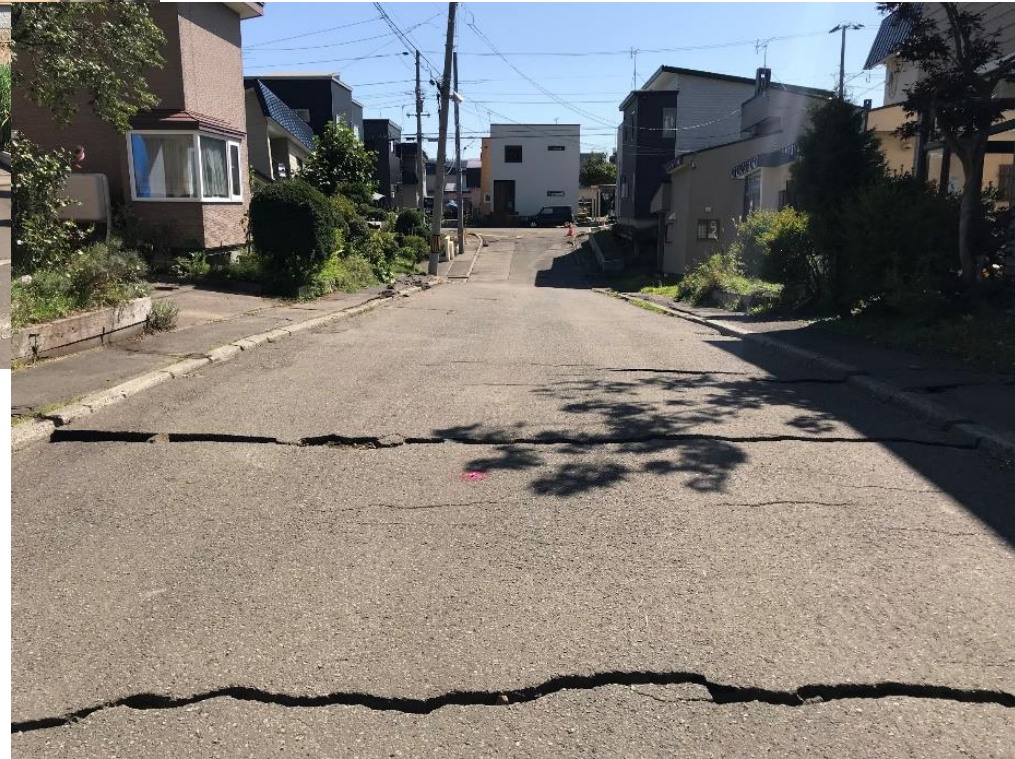
## ⑤道路舗装の亀裂

流動方向は写真左向き．写真中央が沈下しているものの、水平方向の変状は見られない．

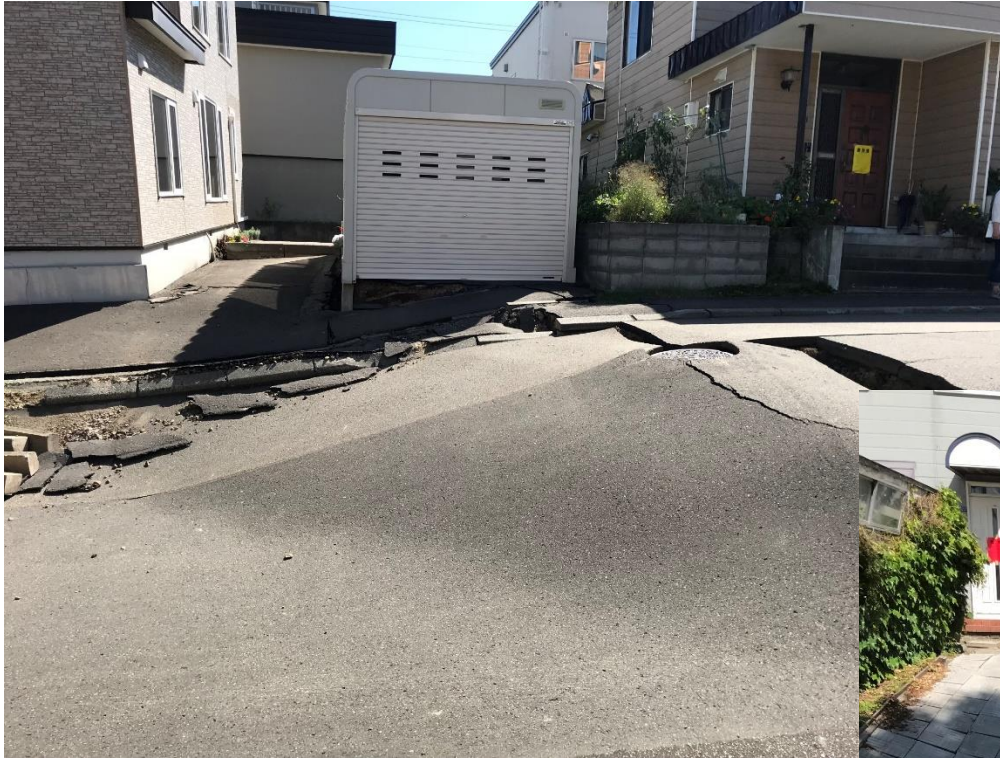
## ⑥変状の境界

写真左に向かって沈下が著しい。写真右側の地盤は比較的安定しているため引張破壊が生じている。

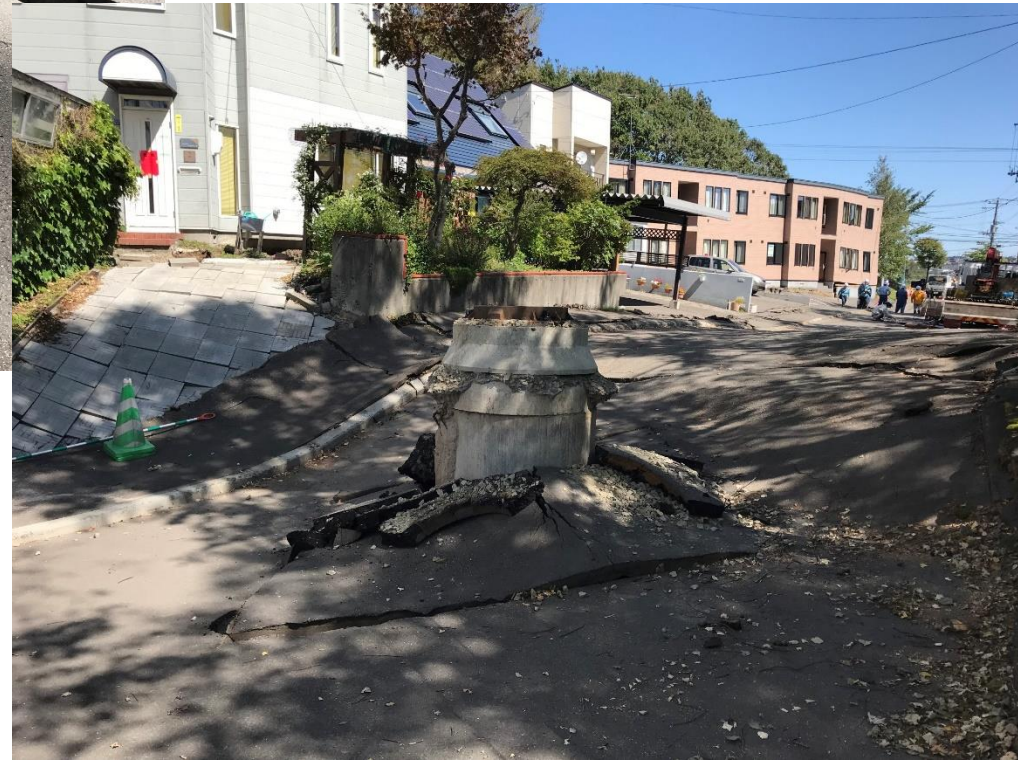
## ⑦マンホールの露出

1.7m程度の浮上に見えるものの、実際には道路が局所的に大きく沈下。

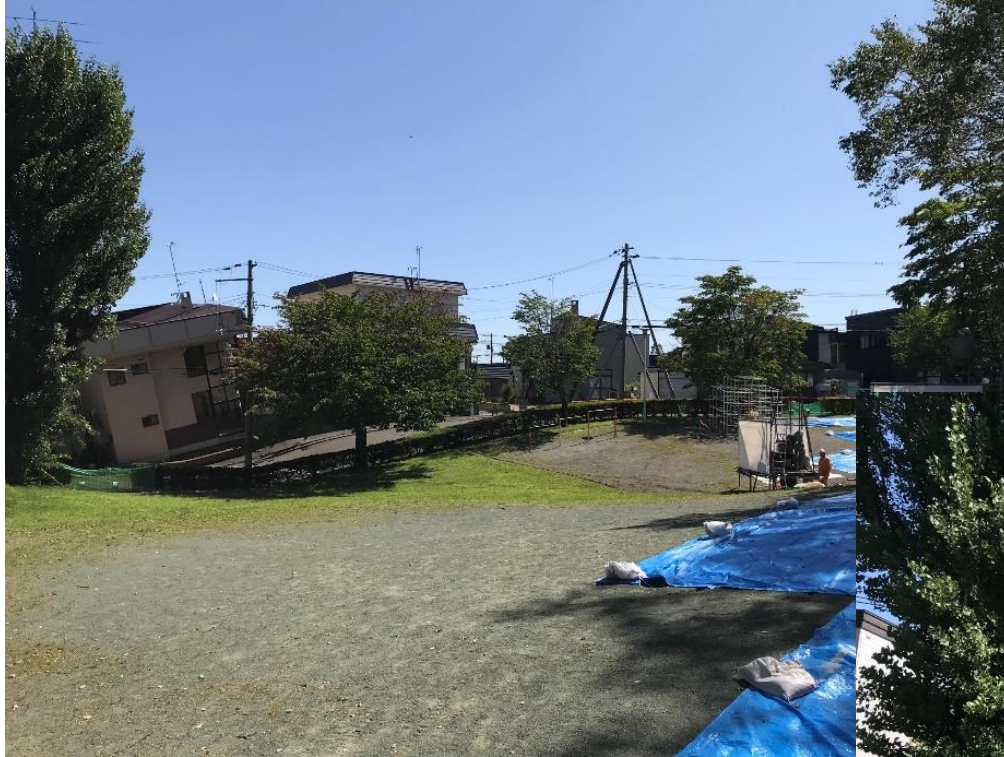
## ⑧公園の沈下

公園内には少量の噴砂を確認.  
南側フェンスの傾斜角と斜距離  
から、沈下量は約3.6mと概算.

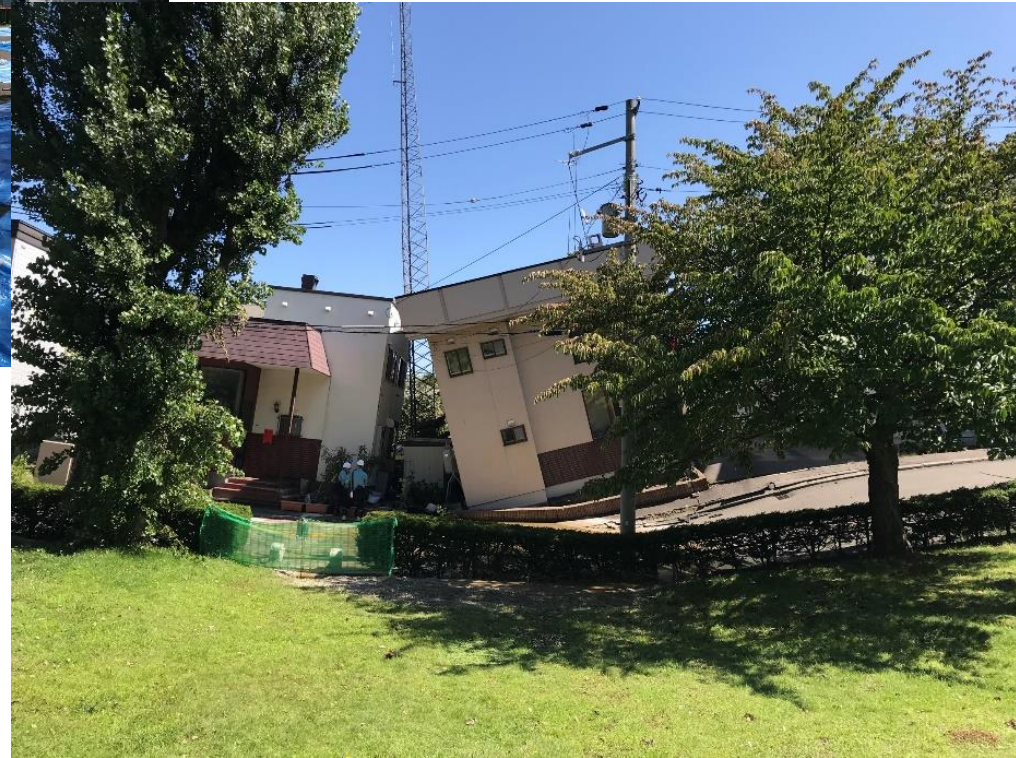
## ⑨家屋の沈下傾斜2

同地区で最大の傾斜. 写真  
から13度程度と推定. 正面の  
道路は水没.

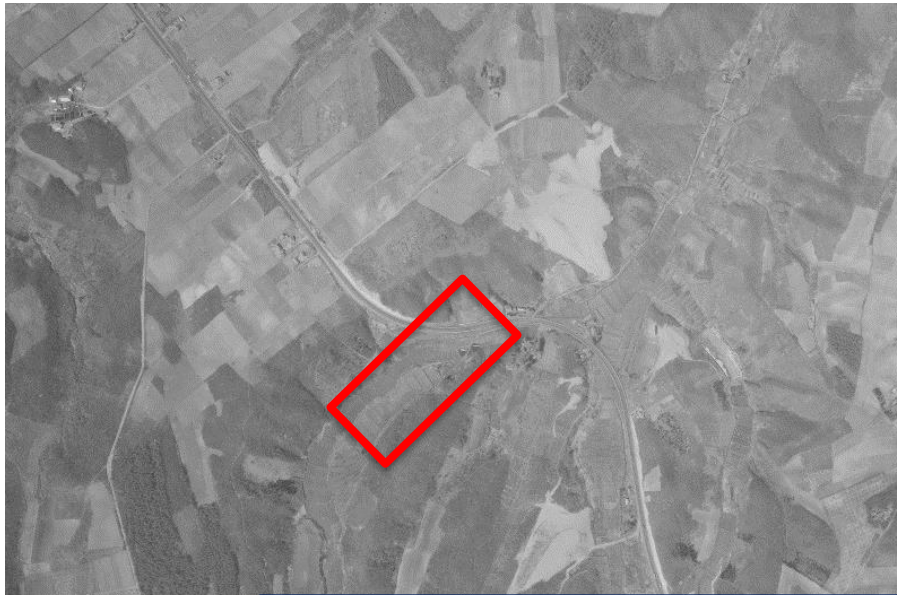
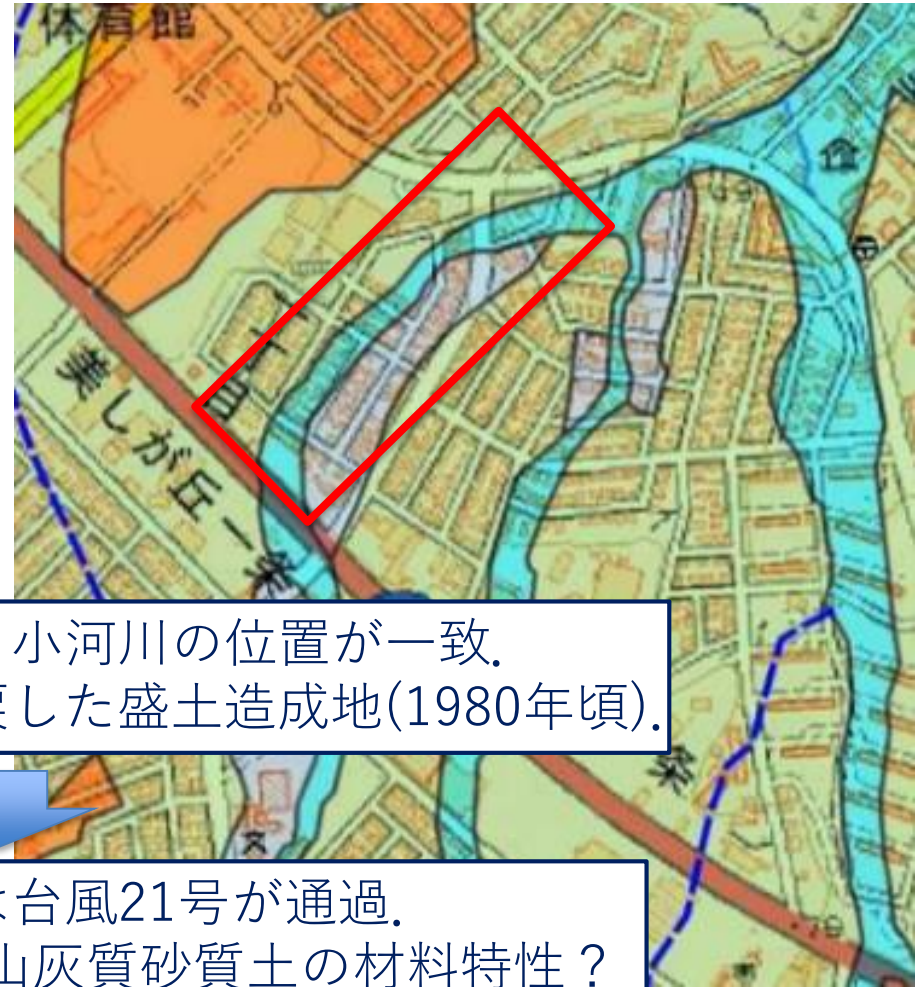
- 陥没被害が大きい範囲と小河川の位置が一致.
- 同地区は谷地形を埋め戻した盛土造成地(1980年頃).

- 集水地形？ 前日9/5には台風21号が通過.
- 埋立てに使用された火山灰質砂質土の材料特性？

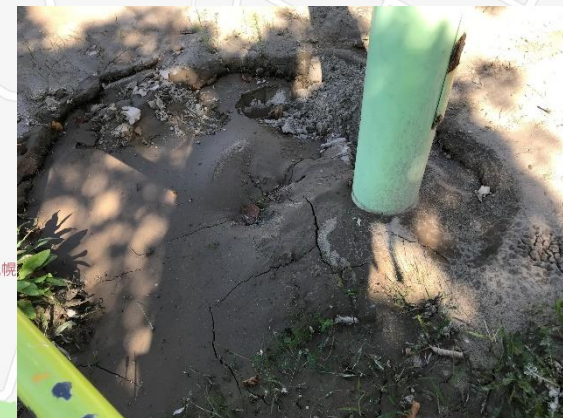
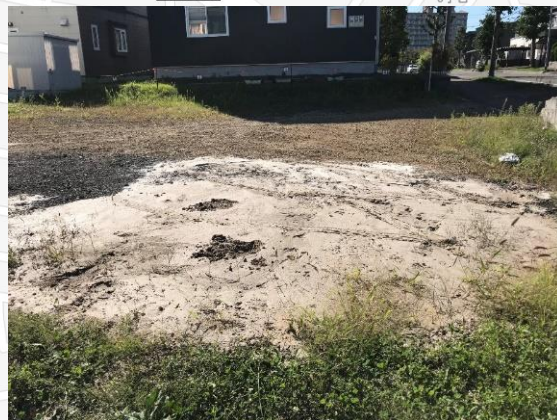
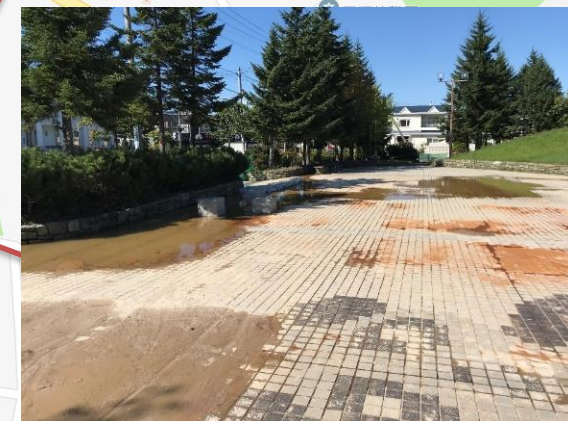
2003年十勝沖地震でも液状化が生じている“再液状化”地区。  
今回の方が地震動は大きく、液状化範囲は拡大<sup>4)</sup>。
