平成30年7月豪雨による地盤災害緊急調査報告会
第53回地盤工学研究発表会
緊急災害調査報告セッション2(一般公開)
日時:7月25日(水)15:10-18:10
会場:サンポートホール高松 大ホール

平成30年7月豪雨による 愛媛県での地盤災害

愛媛大学豪雨災害学術調査団
土木学会四国支部
地盤工学会四国支部

森 伸一郎

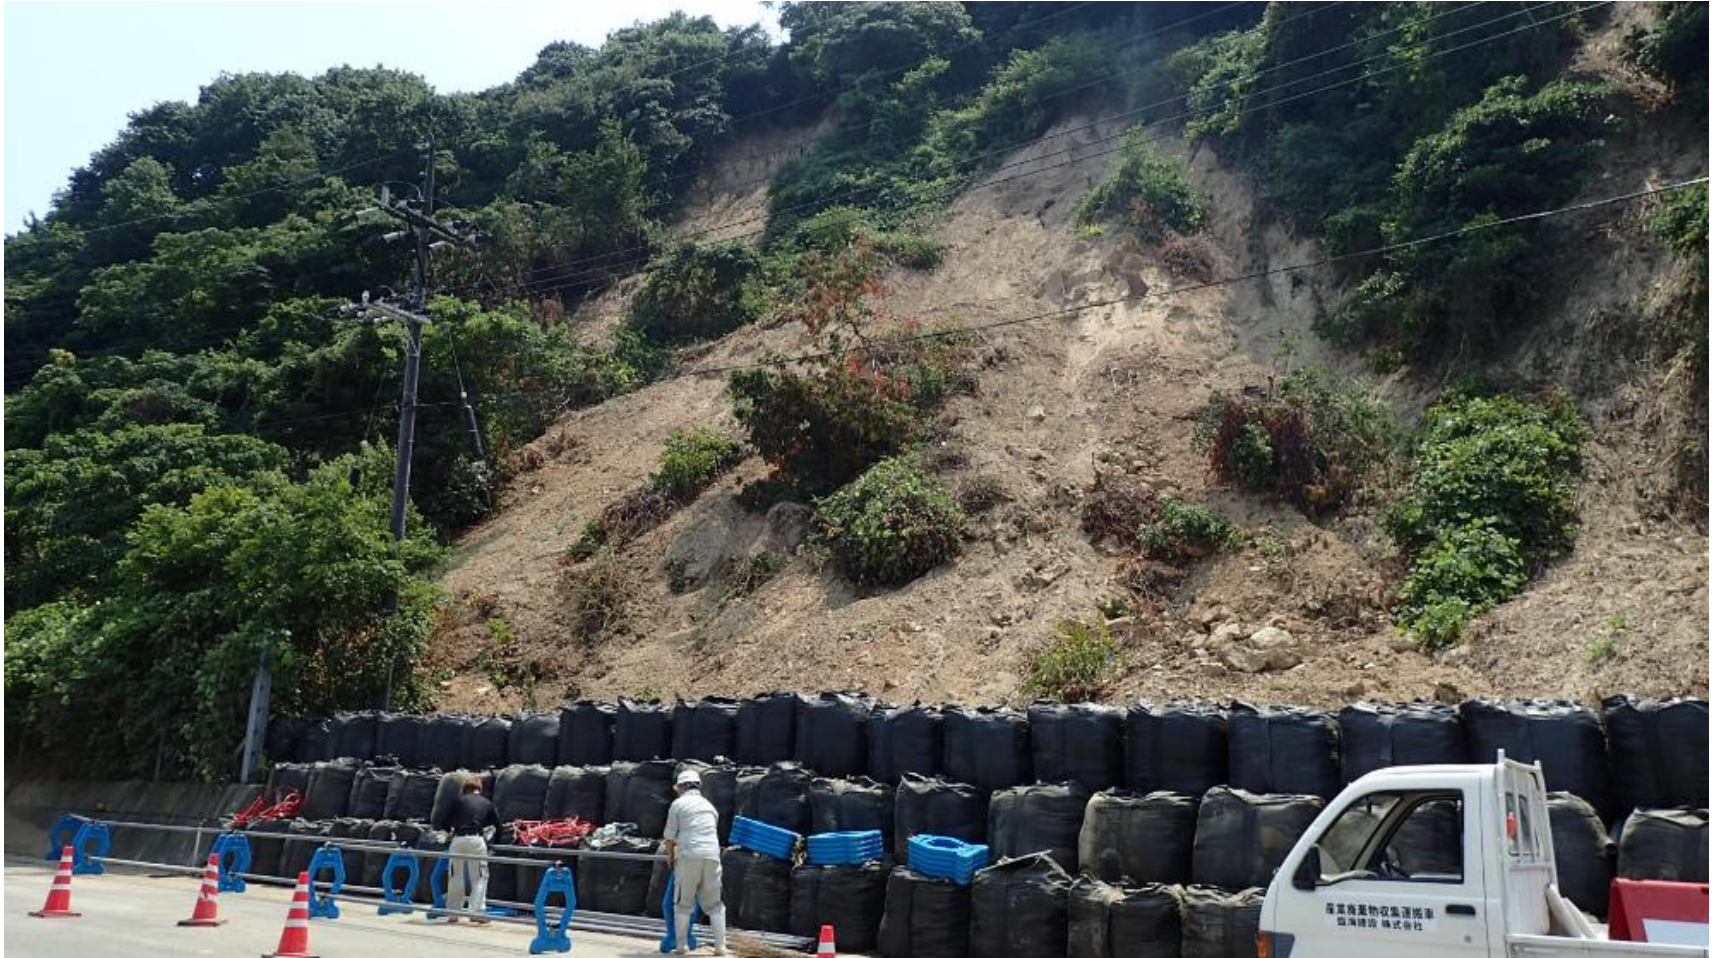
斜面災害（松山市勝岡町坂浪）

長さ80mにわたって崩壊。最高高さ約40m、崩落層厚は約3m。表層厚は1m程度。源頭部の崩壊面には長さ4-5mの植物の根が宙吊状態であった。節理の発達した風化岩であった。多量の雨水が節理に満杯となり滑落。

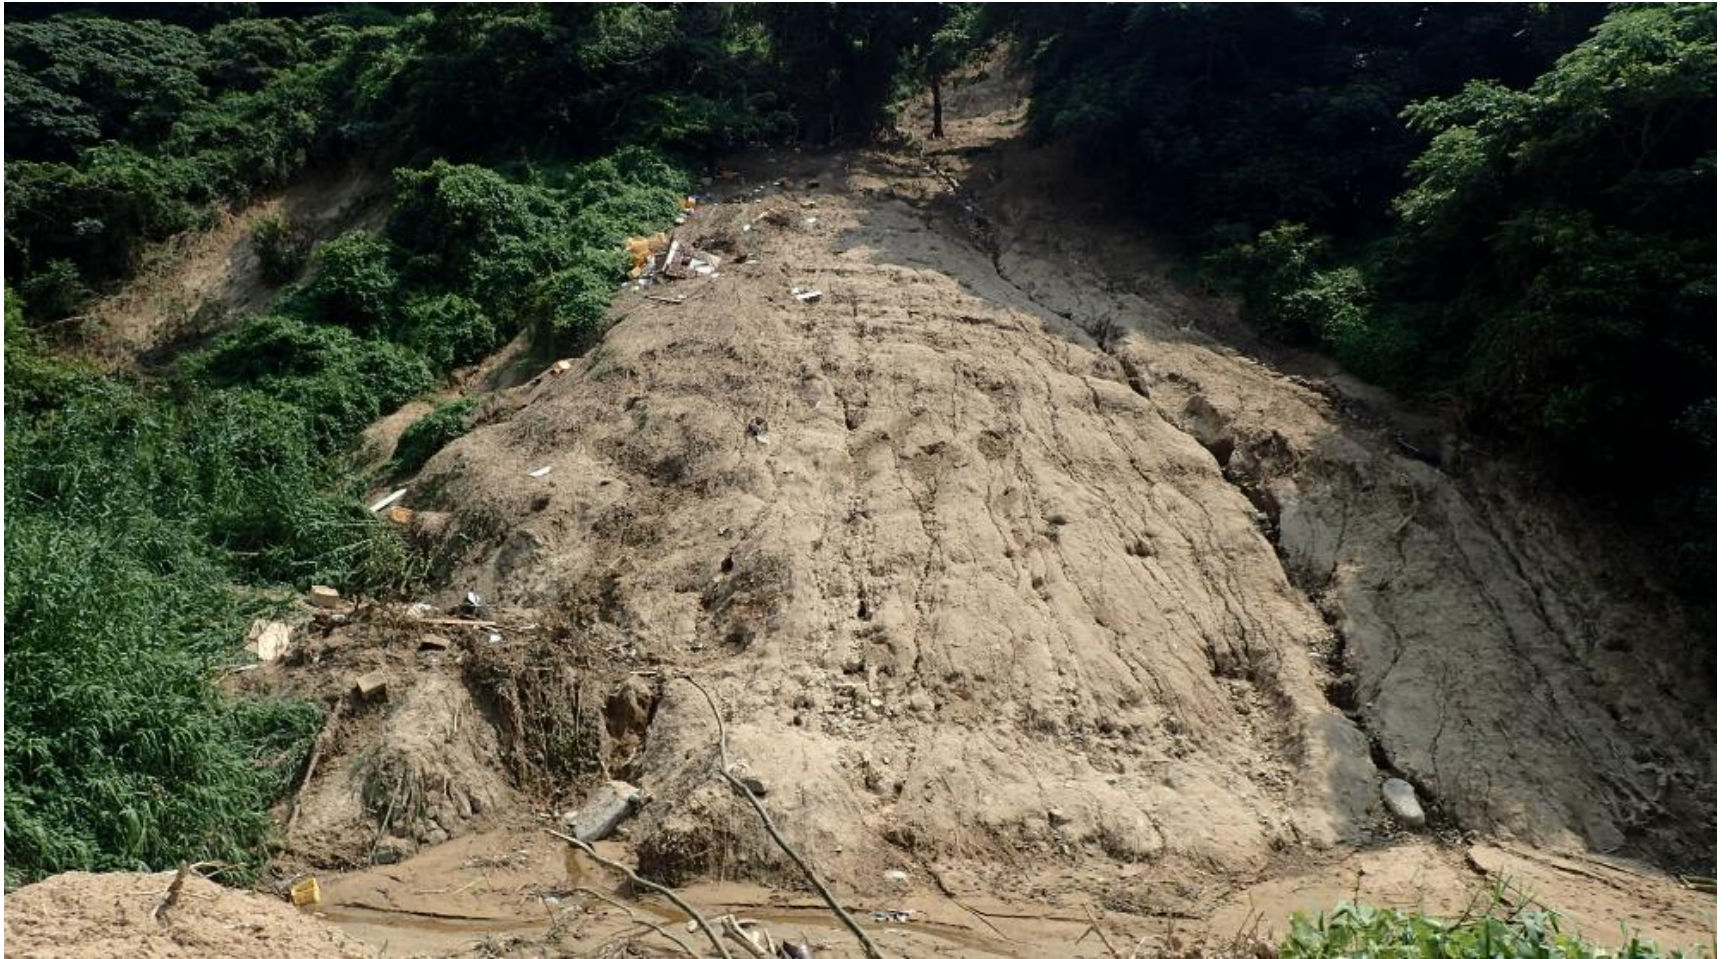
斜面災害（松山市高浜5丁目）

ミカン畑が長さ約100mにわたって崩壊。まさ土の表層崩壊。源頭部は比高約40m、遠望観察で幅6-8mである。斜面下のため池を埋塞していた。

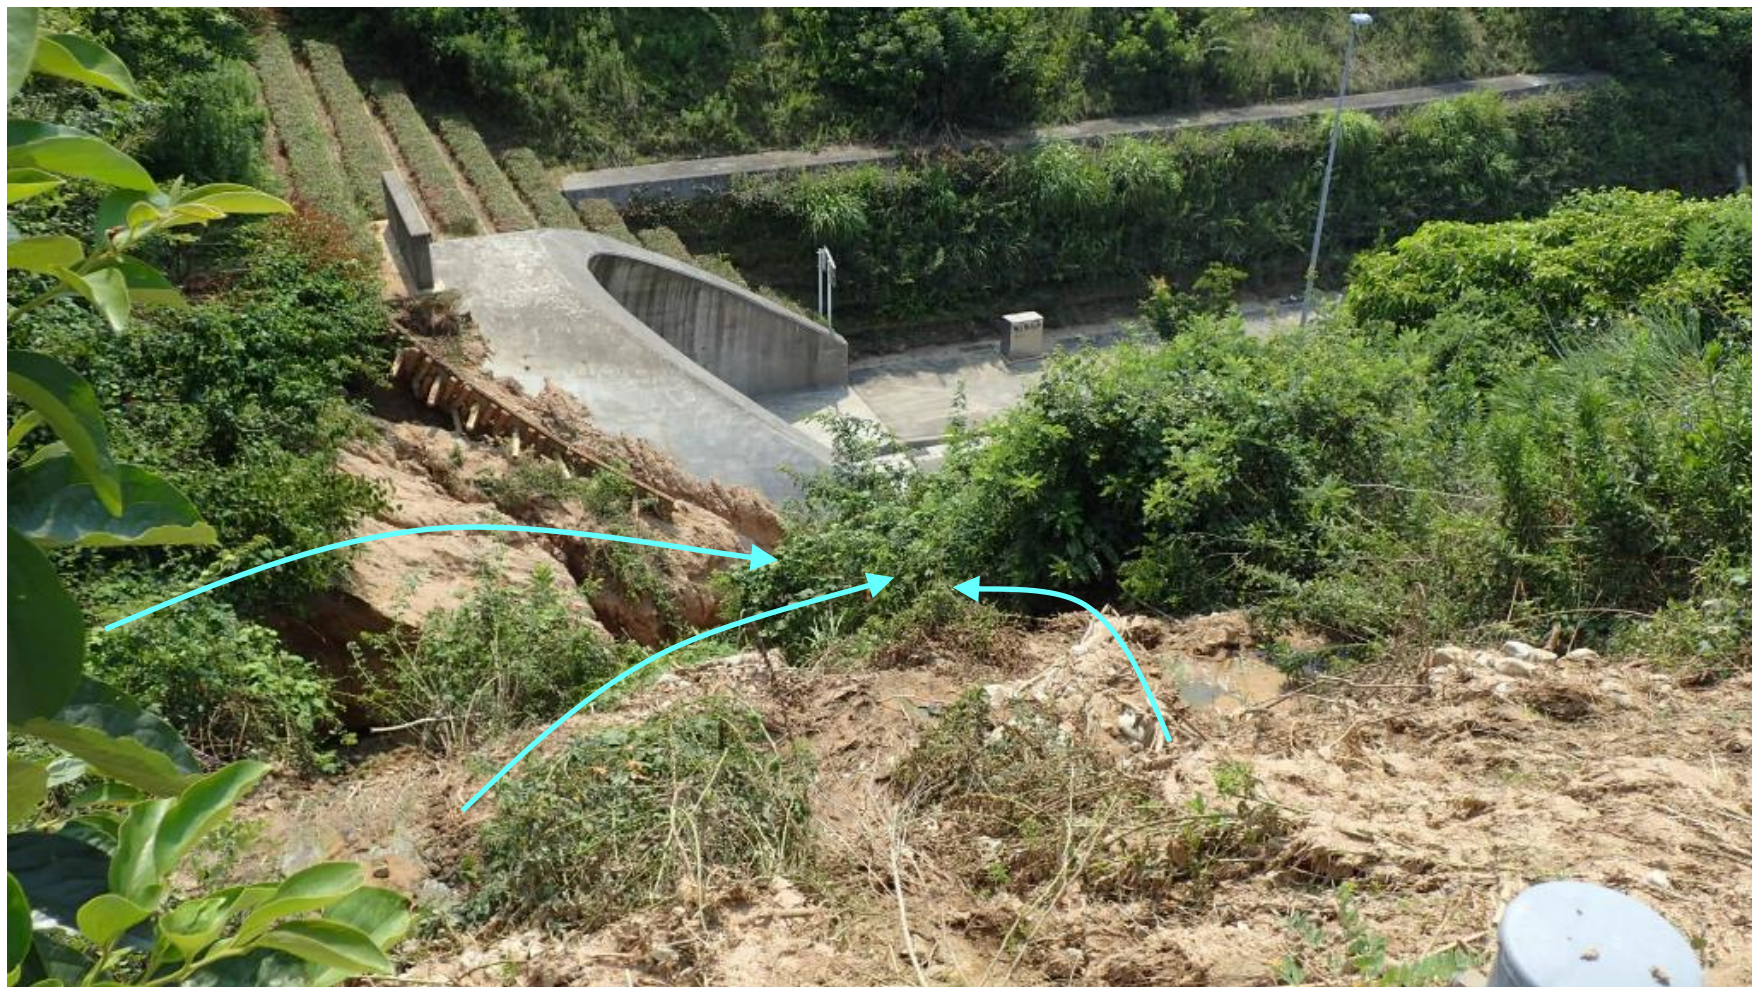
土砂堆積：高浜トンネル坑口（松山市高浜）

3つの斜面崩壊と土石流の流下流路・道路が高浜トンネルの坑口に向かっていたので、道路を越え、斜面を下り、トンネル坑口に土砂が効率よく落ちて、**坑口を土砂にせき止められた。**（7月18日14:23）

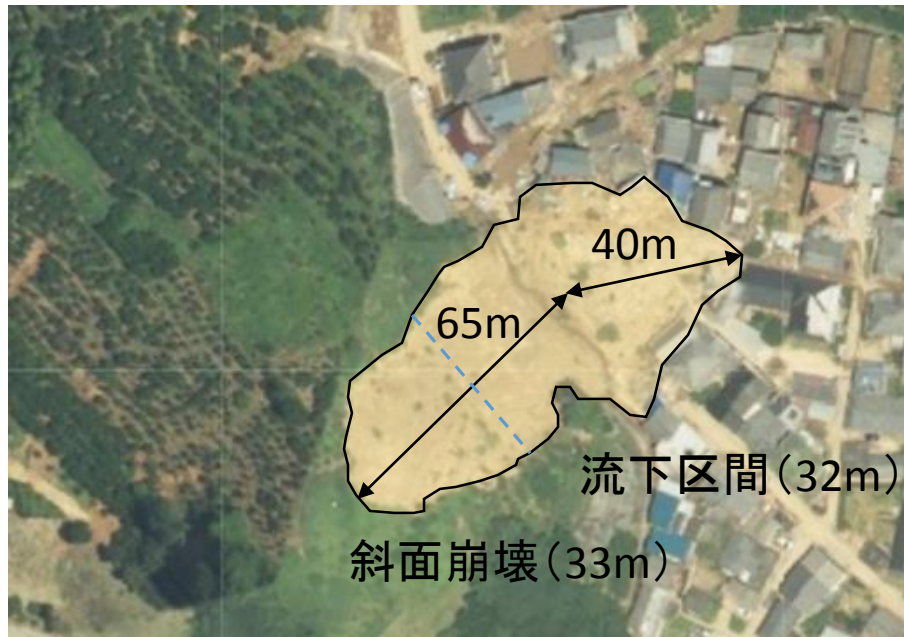
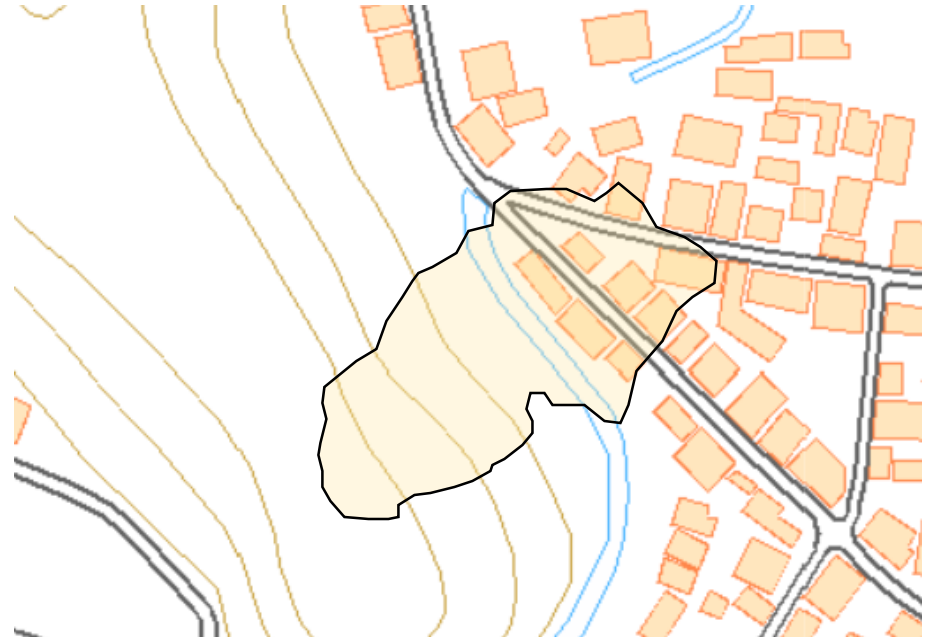
斜面災害（宇和島市吉田町法花津与村井）

水平距離約65m、高さ約40m、長さ約73mで、深さ5m～12mの岩盤崩壊。犠牲者1名。四万十川層群。節理の発達した風化岩盤のすべり。一気に崩れ、下部のミカン畑の表層を根こそぎ削って滑り落ちたものと思われる。（7月18日13:26）斜面崩壊部は、 $33 \times 35 \times 7 = 8085\text{m}^3$ 、流下区間 $32 \times 40 \times 0.6 = 768\text{m}^3$ 、合計 8853m^3 。流下区間での堆積を考慮して、約 8000m^3 の土砂が道路宅地に堆積した可能性がある。9-10棟が全壊と推定。

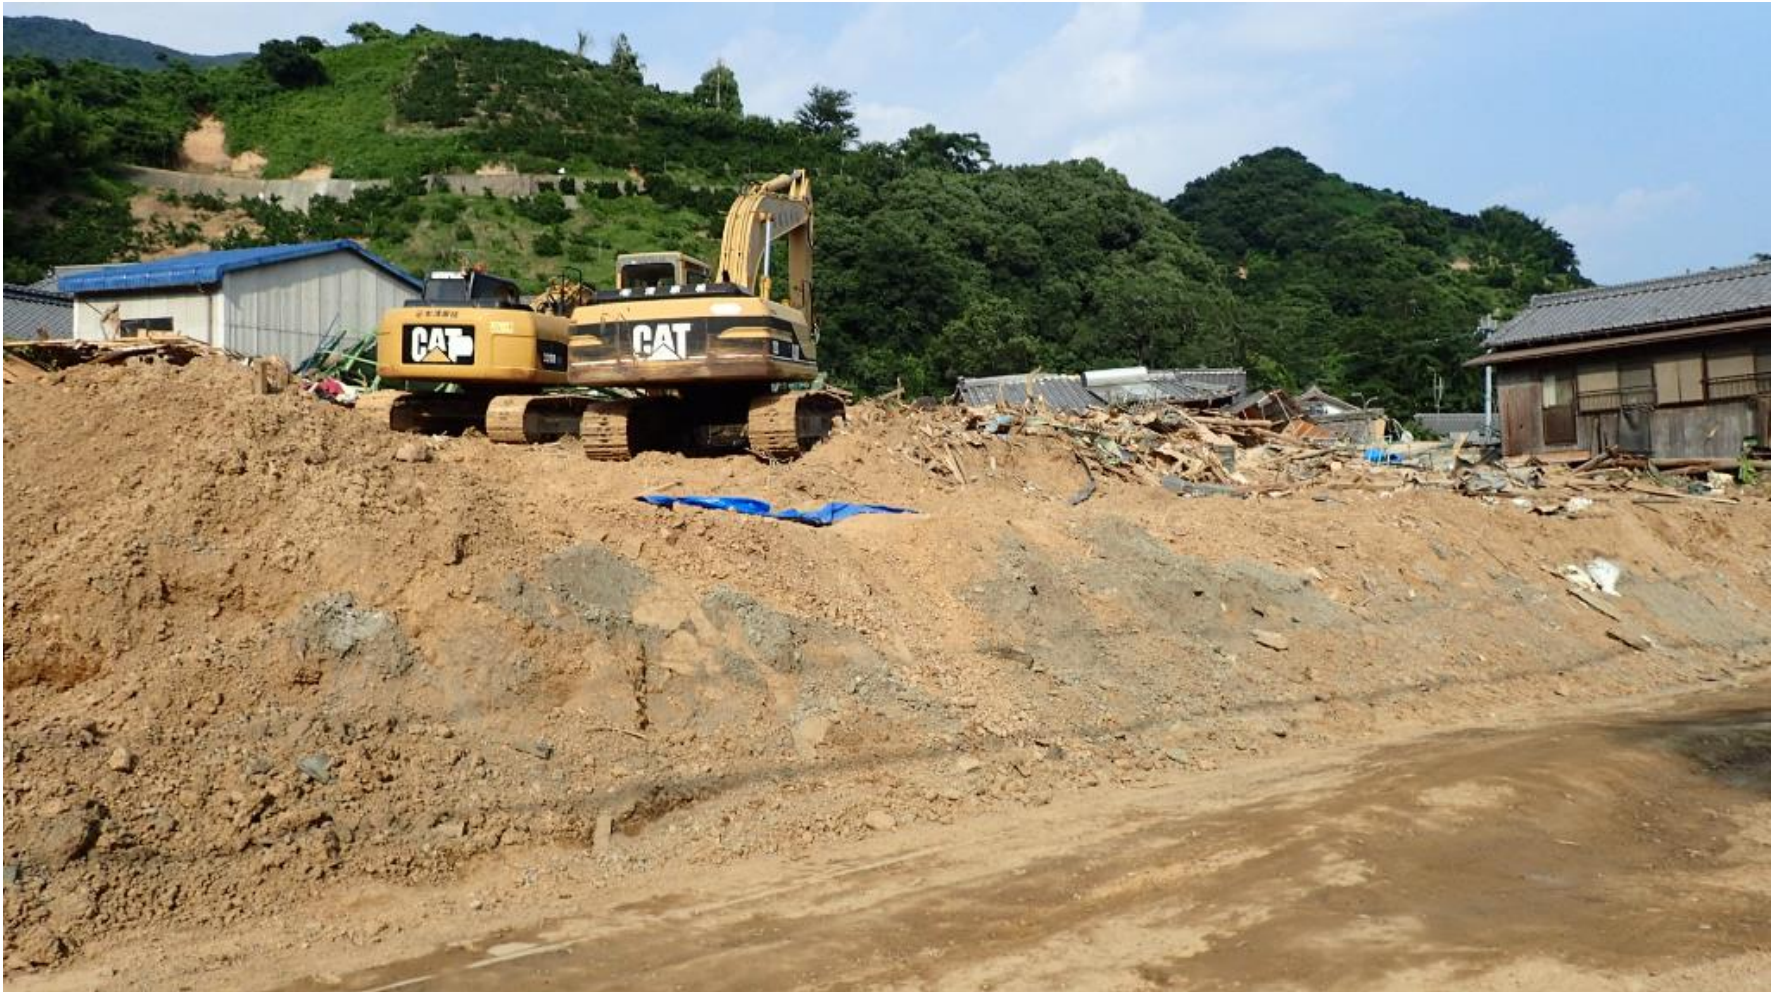
斜面災害（宇和島市吉田町法花津与村井）

住民1名が犠牲。住家9-10棟が倒壊・全壊と推定。（7月18日16:21）
土砂の除去が進められていたが、**まだ、2-4m堆積**していた。

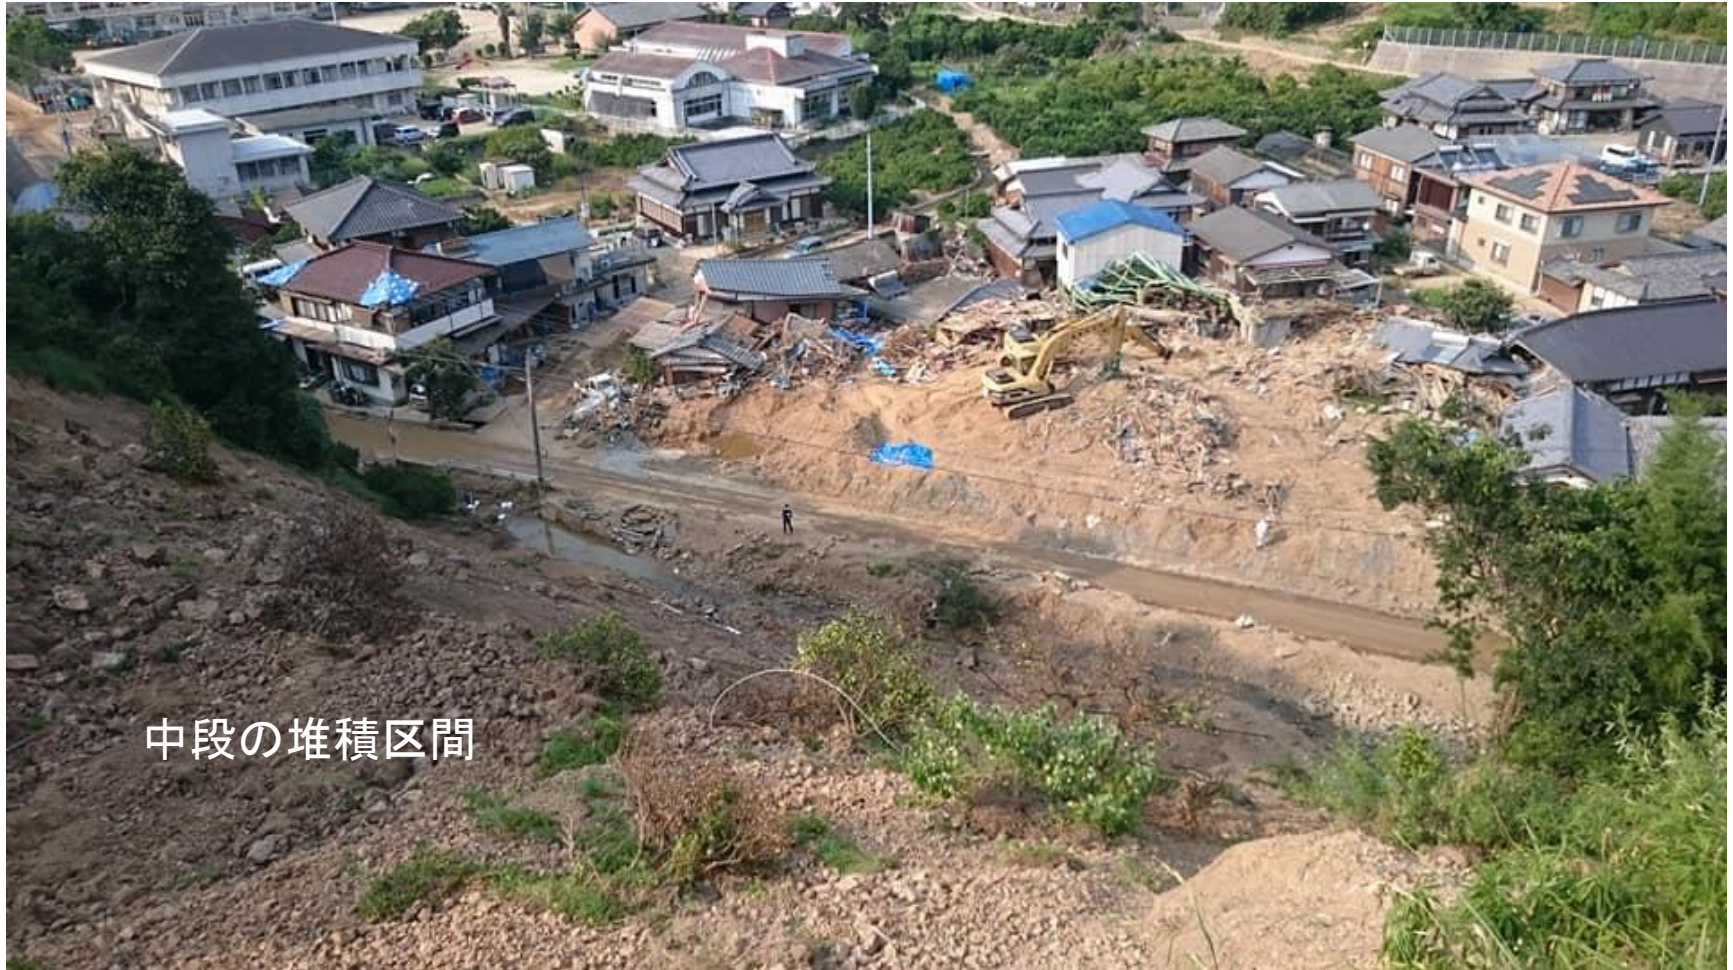
斜面災害（宇和島市吉田町法花津与村井）

中段の堆積区間

深さ5-12mの岩盤崩壊が原因の斜面崩壊（**深層崩壊**）。節理の発達した風化岩盤のすべり。一気に崩れ、下部のミカン畑の表層を根こそぎ削って滑り落ちたものと思われる。（7月18日16:40）

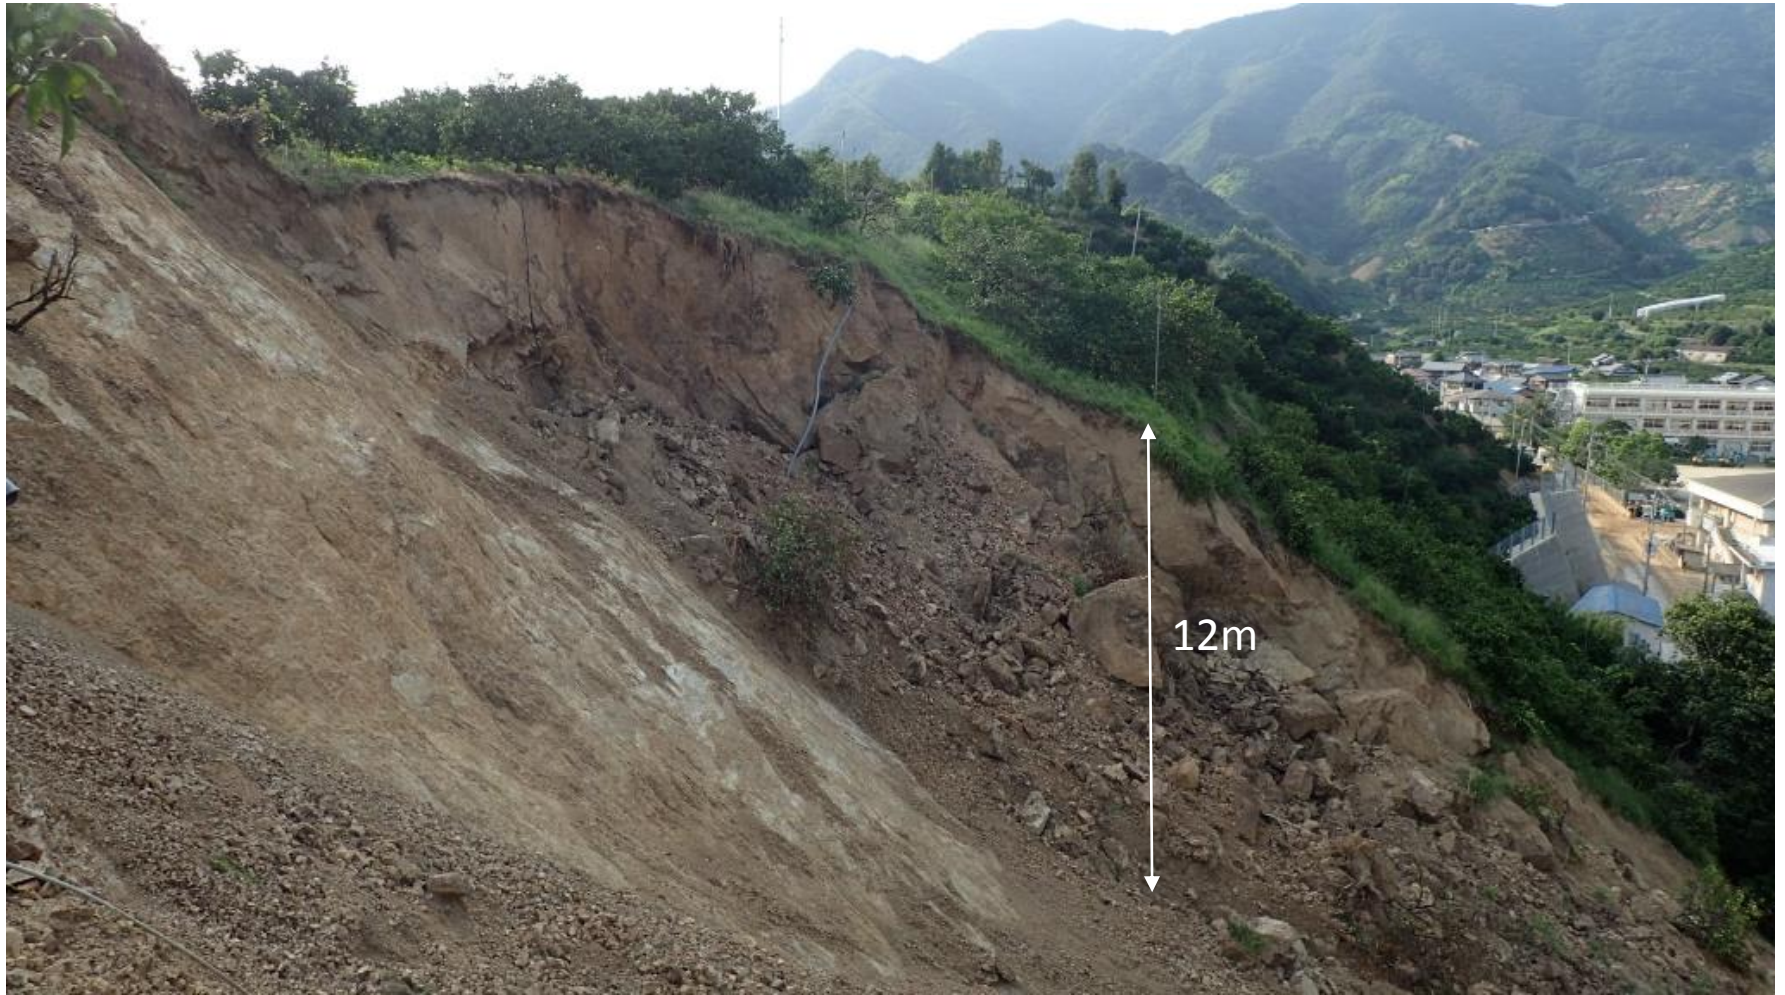
斜面災害（宇和島市吉田町法花津与村井）

源頭部で南南東から北北西を見る。走向はやや西に振る。すべり面は流れ盤。深さ5m(南南東)～12m(北北西)「**深層崩壊**」(7月18日16:49)

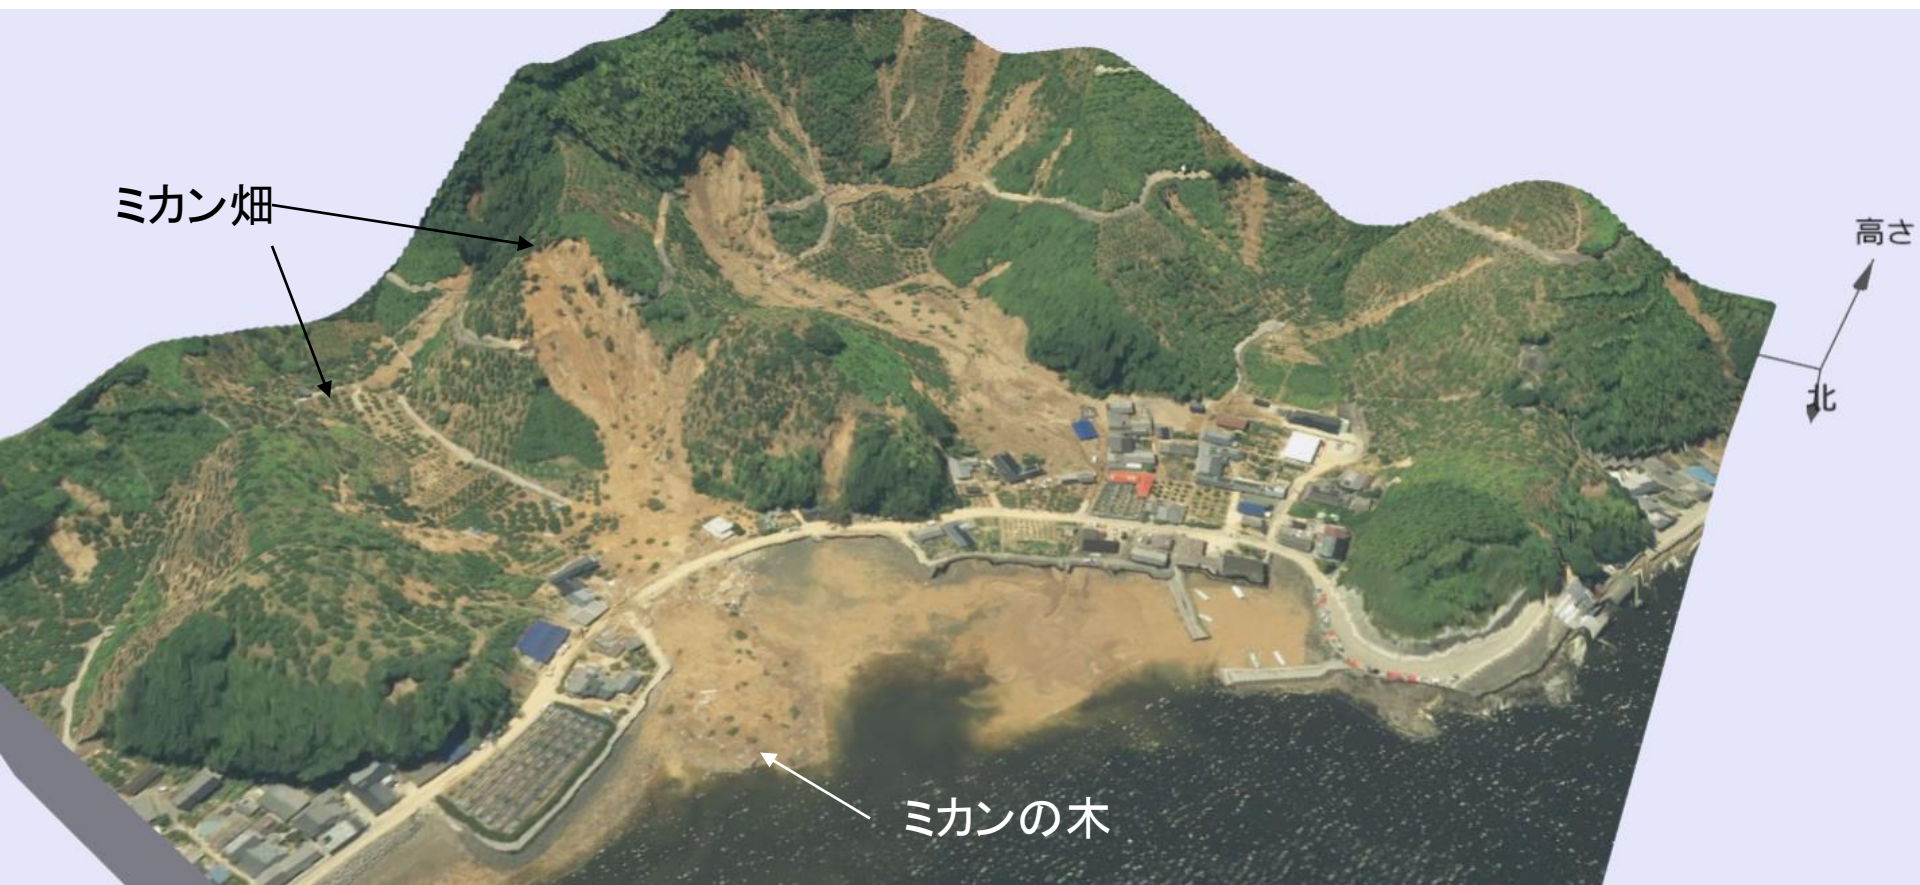
斜面崩壊と土石流(吉田町白浦先新浜)

向かって左側(北側)の斜面崩壊で男性1名、家族3名が犠牲。海に流出した土量が膨大。右側の斜面崩壊は堆積区間が長く、住家にあまり届かず。

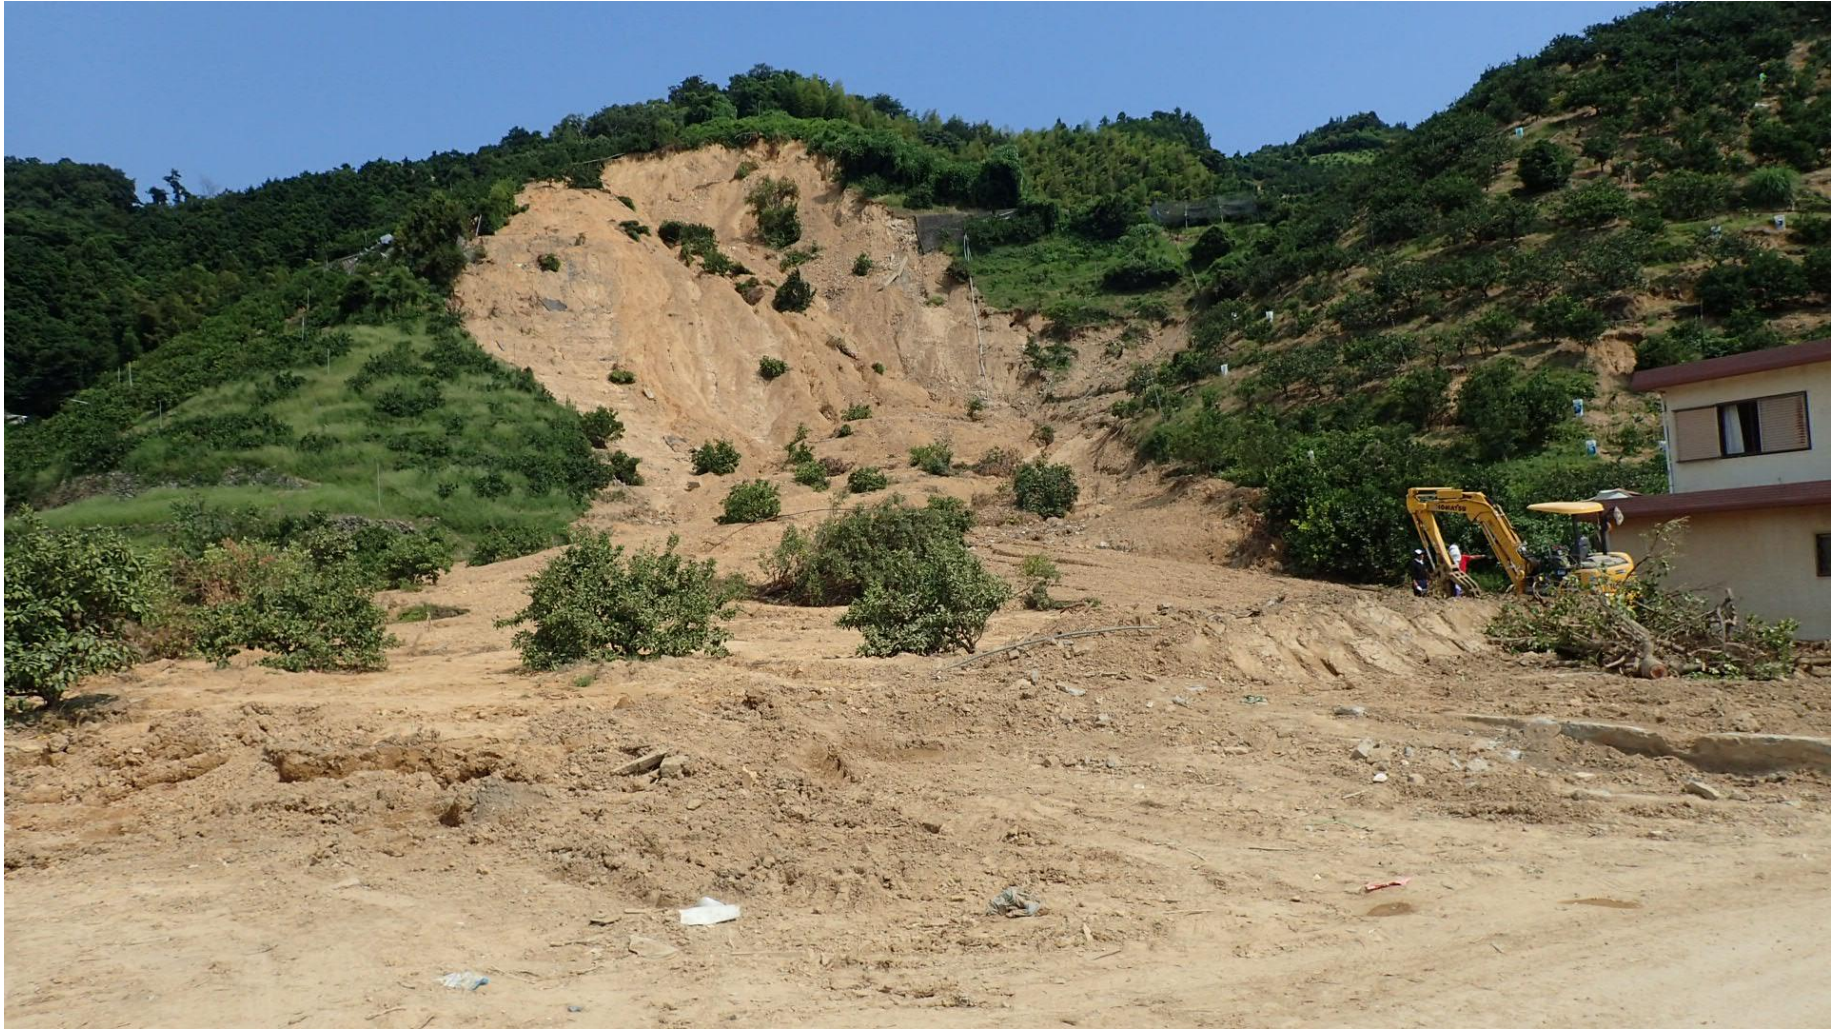
斜面災害（宇和島市吉田町先新浜）

頭部のすべり層厚は最大6m、深さ8mの岩盤崩壊（**深層崩壊**）。これが落ちたので、下部の表層をこそげ落とし、土石流となった。（7月18日）

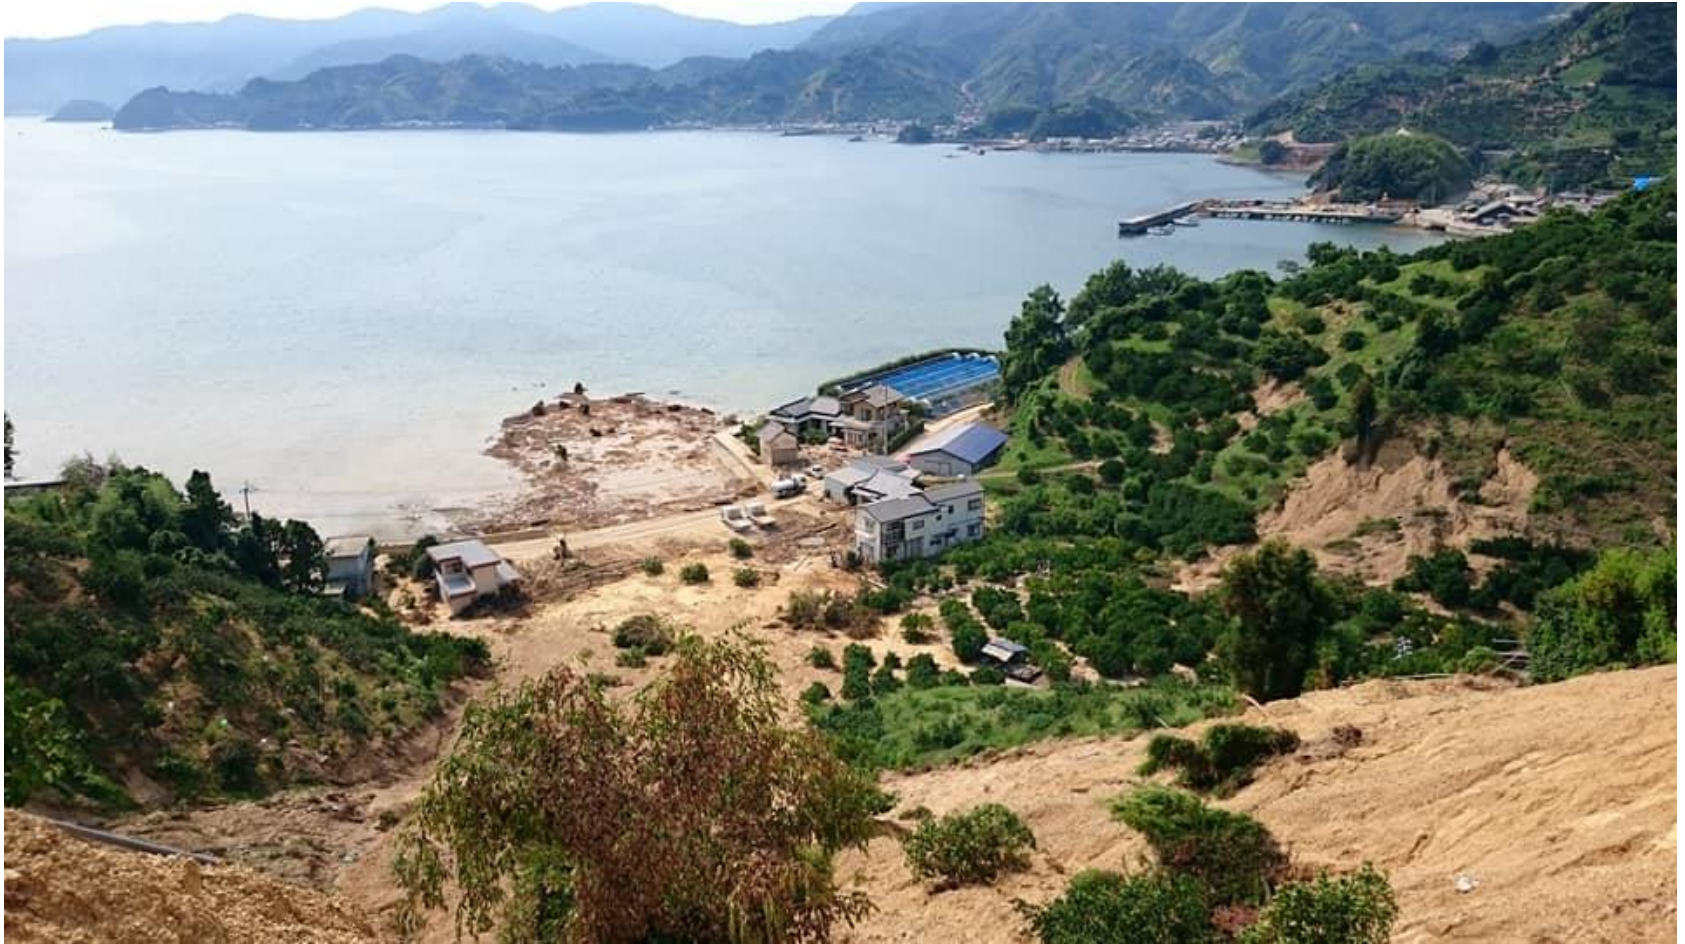
斜面災害（宇和島市吉田町先新浜）

海の中にまで大量の土砂を運搬したのは、ただの表層すべりではなく、**深層崩壊**が元凶。被災されたご家族からお話をお聞きすることができ、**ドーン**と言う**大きな音**の後にまもなく、**一気に大量の土石流が襲ってきた**というお話は、岩盤深層崩壊を発生源とする土石流だと納得できた。滅多にない大量の雨量が原因。

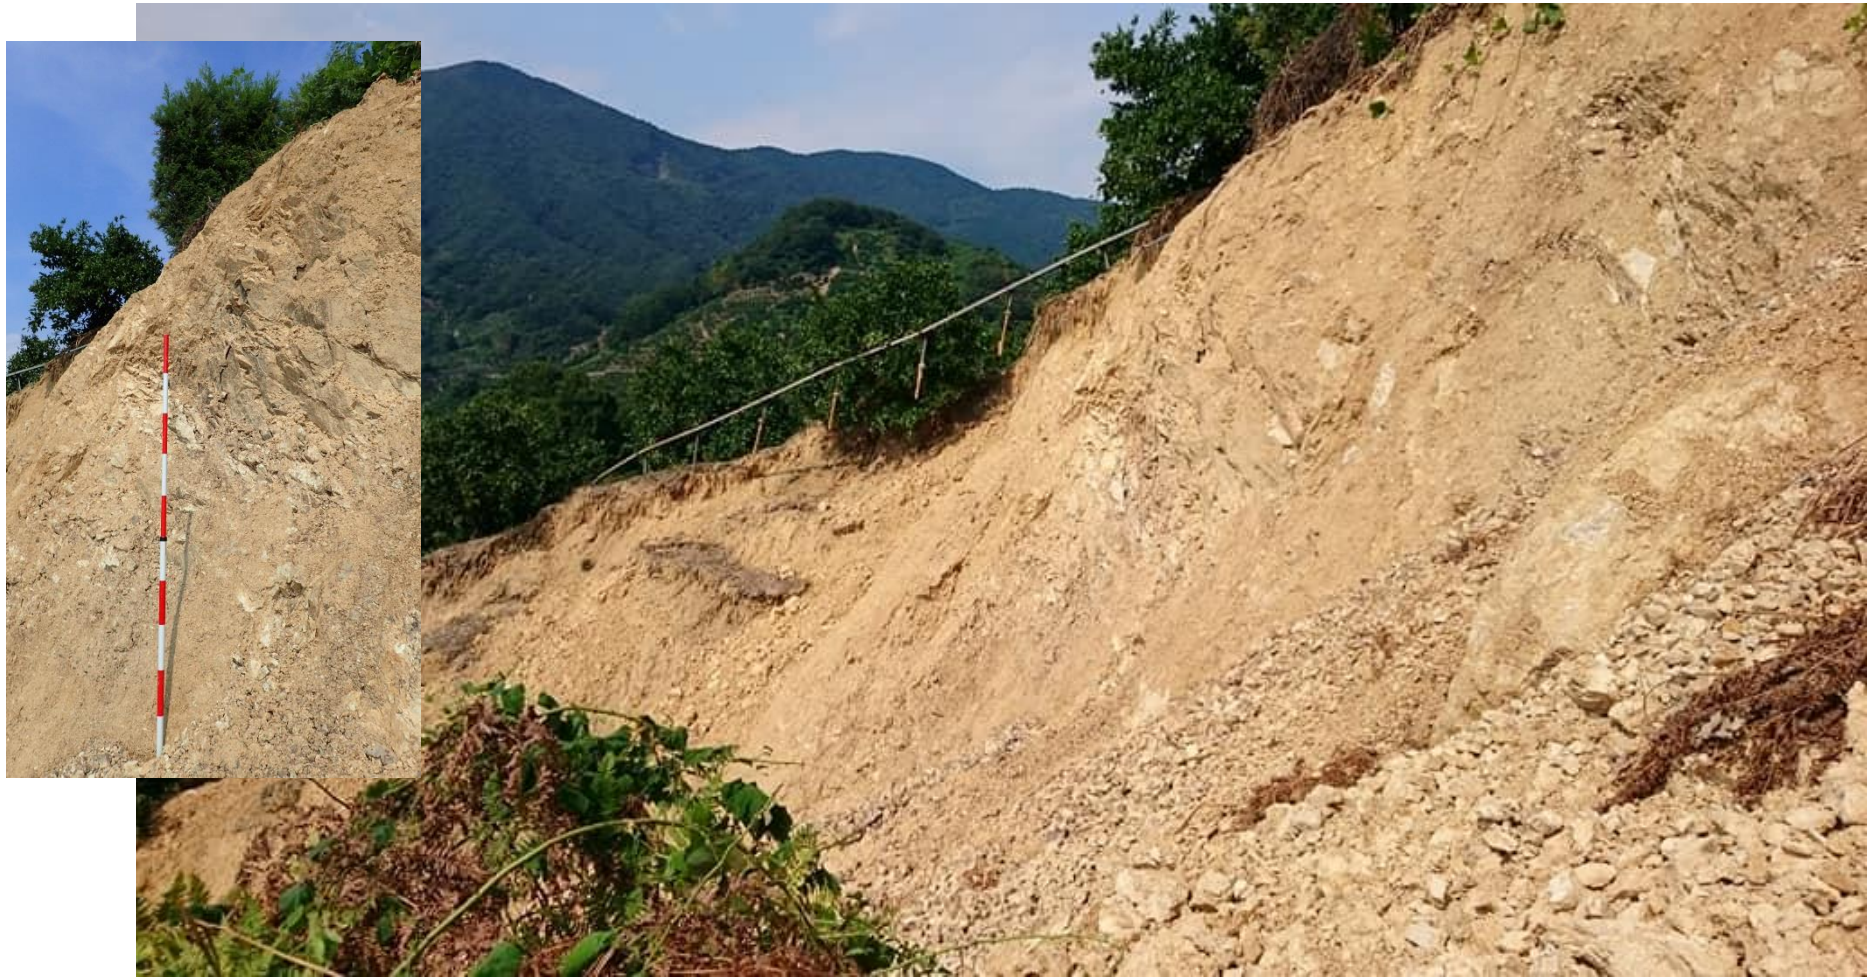
斜面災害（宇和島市吉田町先新浜）

風化の度合いが強く、節理が発達している。密度の高い沢山の節理に水が浸透して、間隙水圧が高まったことが崩壊の誘因。

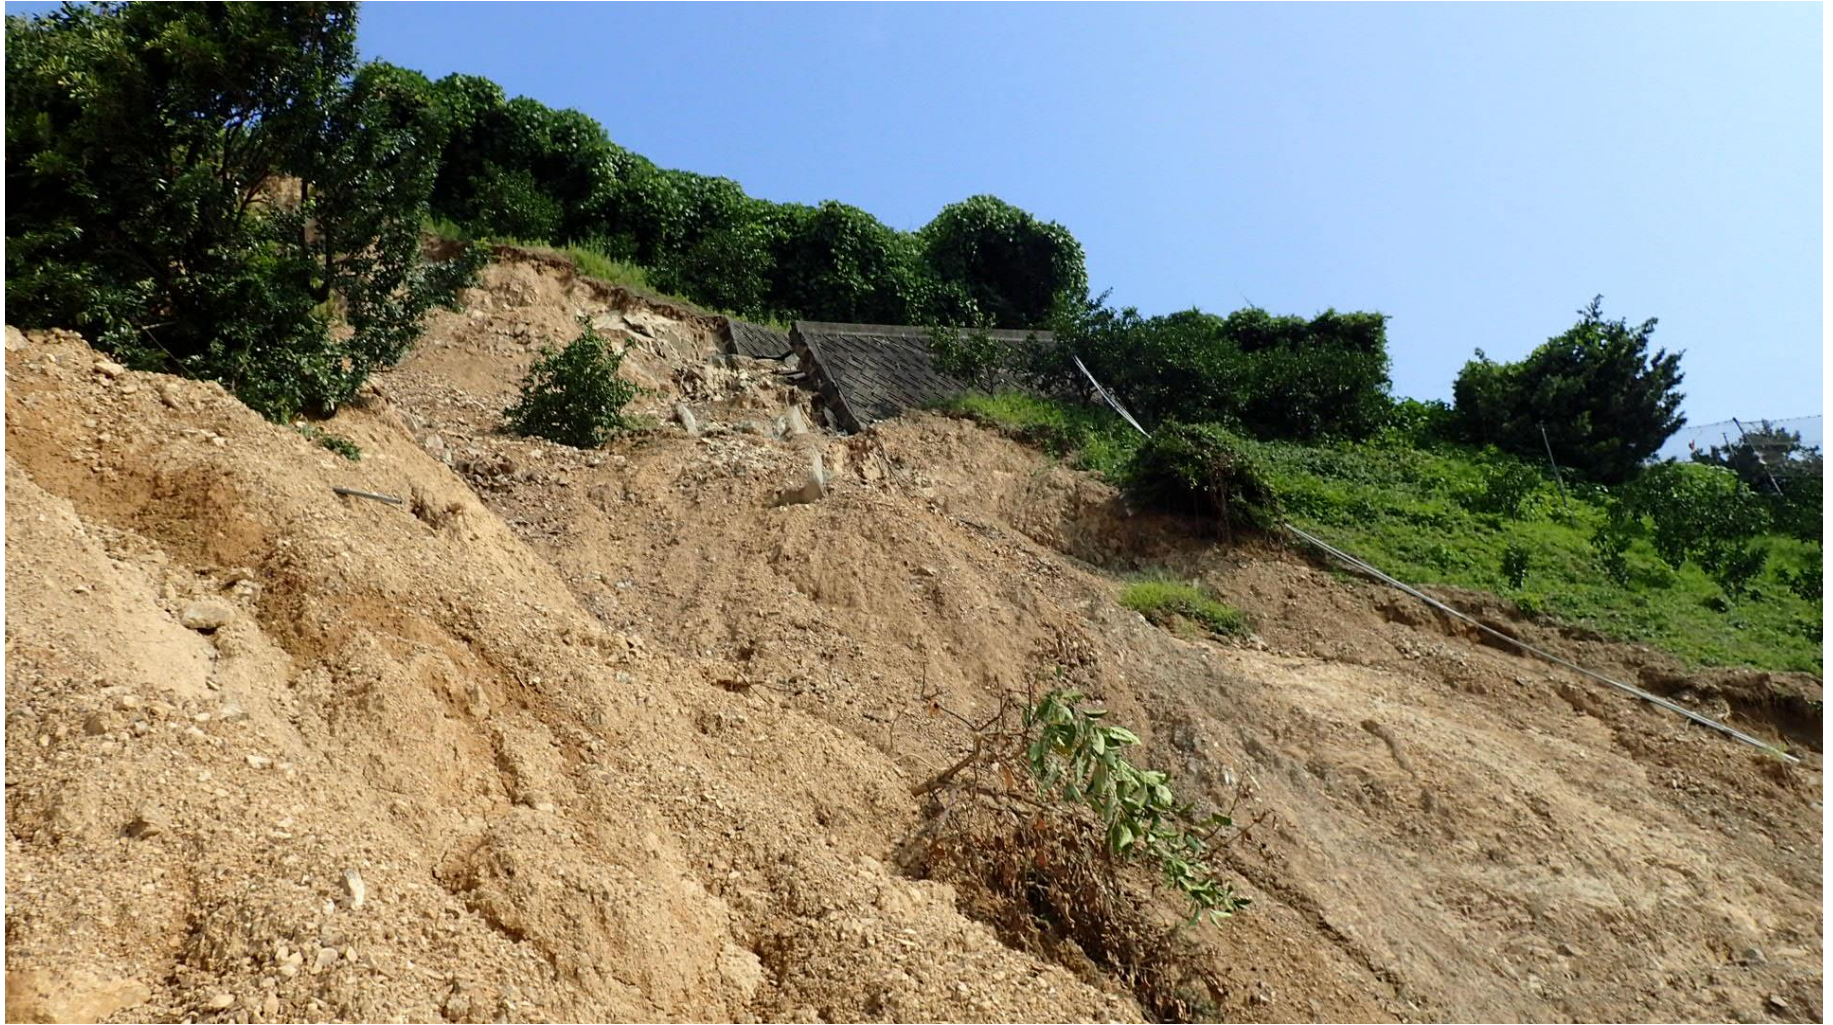
斜面災害（宇和島市吉田町先新浜）

斜面中腹に通っていた道路は**擁壁・道路一体で崩壊**（7月18日15:22）

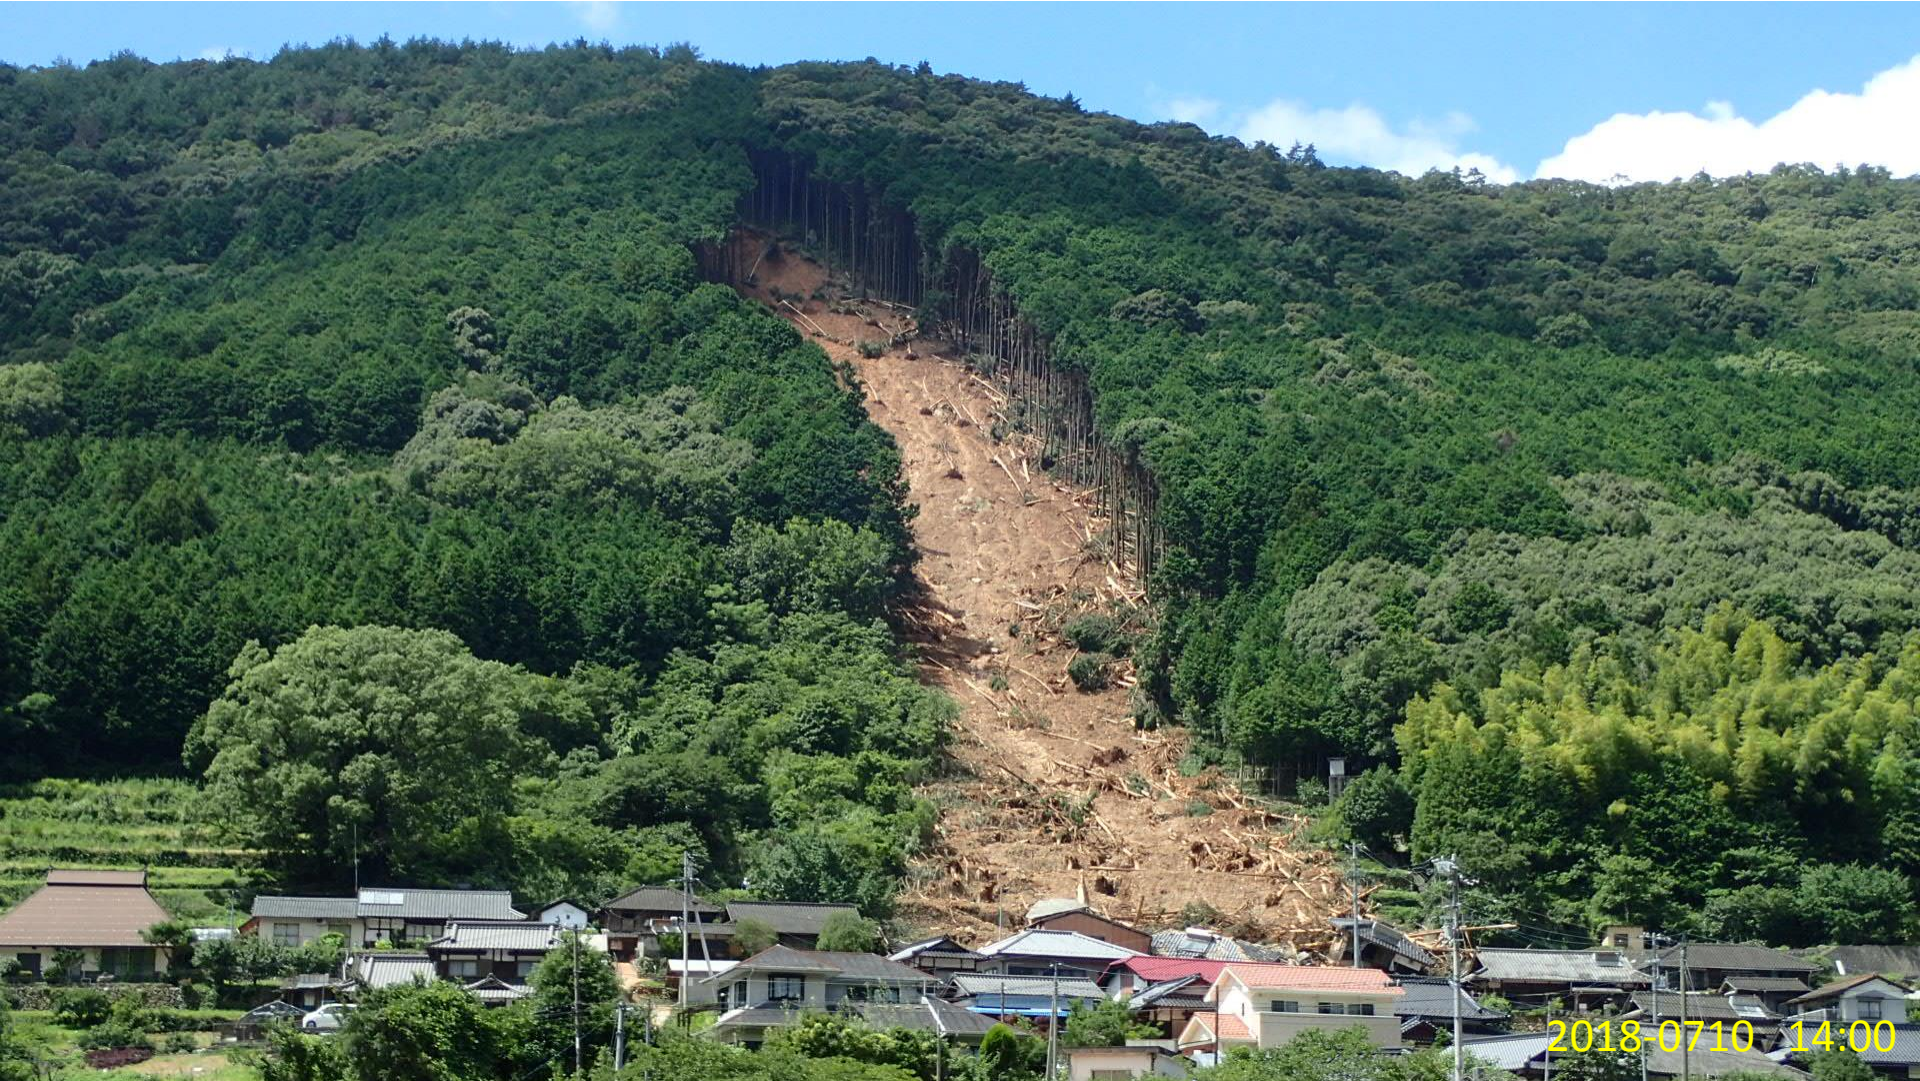
斜面崩壊 西予市宇和町明間(あかんま)

明間四道では、県内最大級の大規模な斜面崩壊。孤立→9日解消
