平成30年7月豪雨による地盤災害緊急調査報告会
第53回地盤工学研究発表会
緊急災害調査報告セッション2(一般公開)
日時:7月25日(水)15:10-18:10
会場:サンポートホール高松 大ホール

平成30年7月豪雨による 愛媛県での地盤災害

愛媛大学豪雨災害学術調査団
土木学会四国支部
地盤工学会四国支部

森 伸一郎

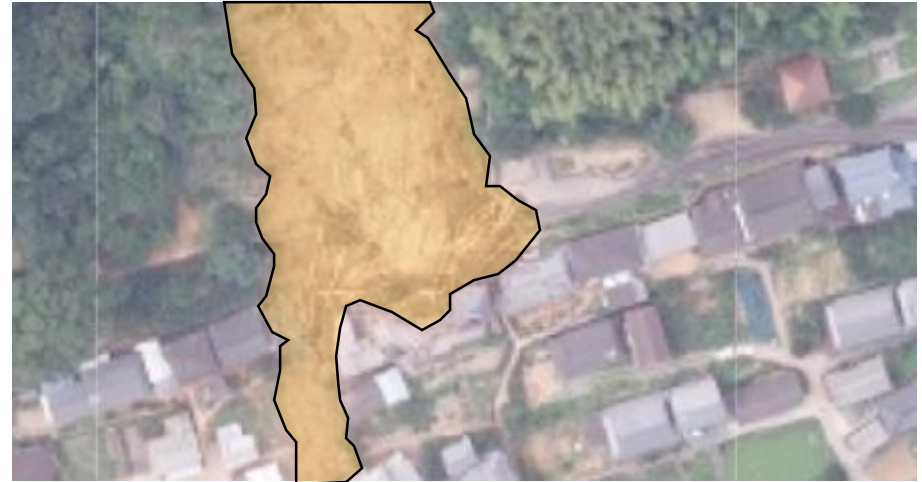
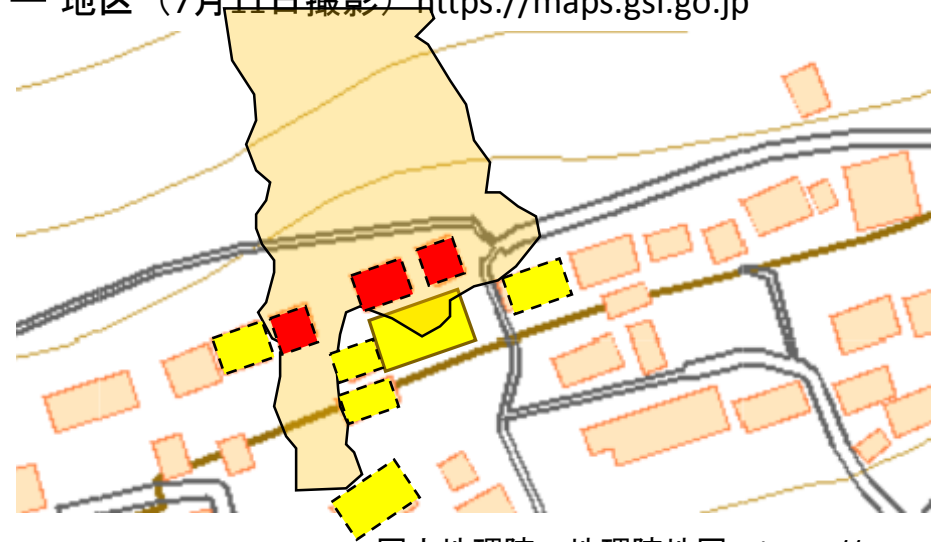
斜面崩壊 西予市宇和町明間(あかんま)

崩壊斜面：
幅約30-45m、
比高約175m、
水平長さ約345m、
斜面長さ約387m、
平均勾配27度

明間四道の斜面崩壊では、3-9棟全半壊(推定)、人的被害

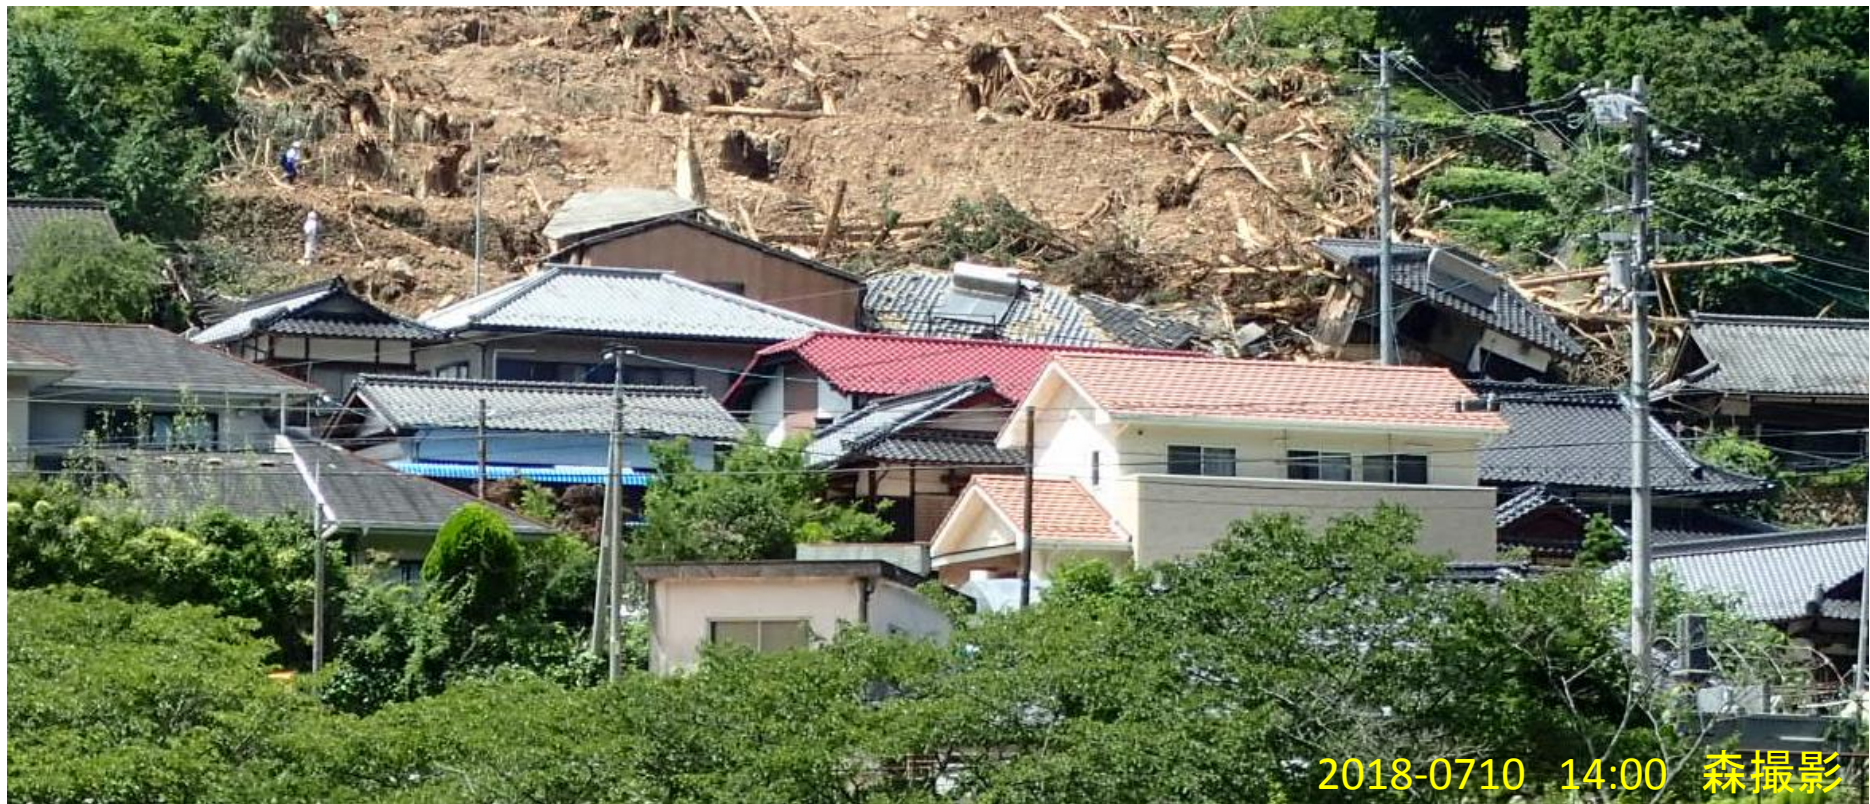
裏山崩壊、避難間一髪

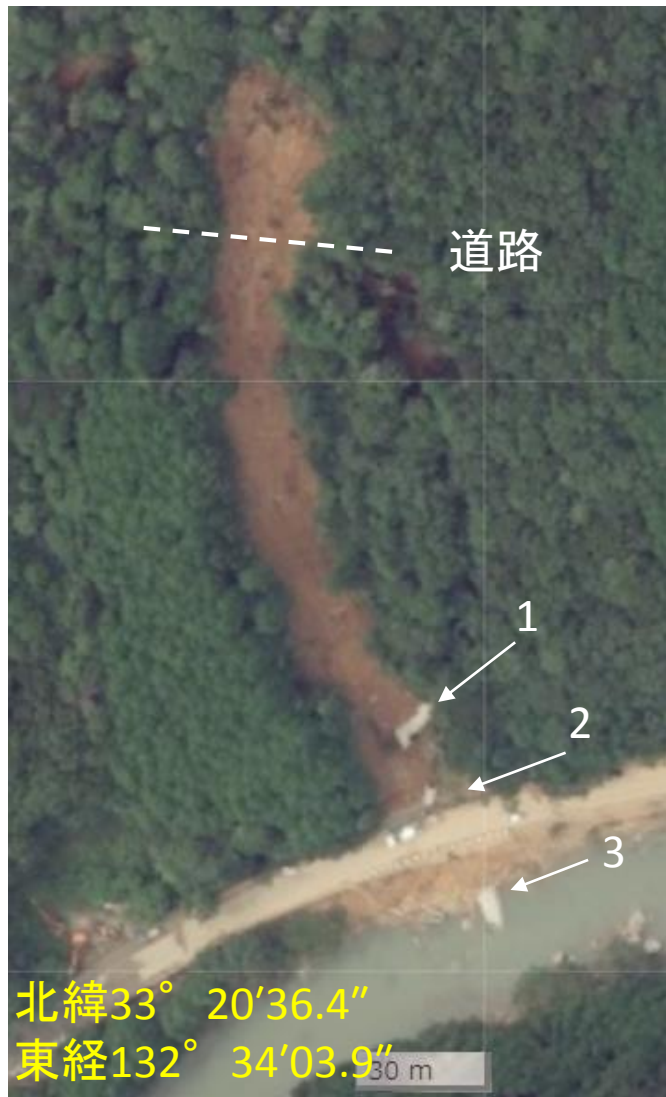
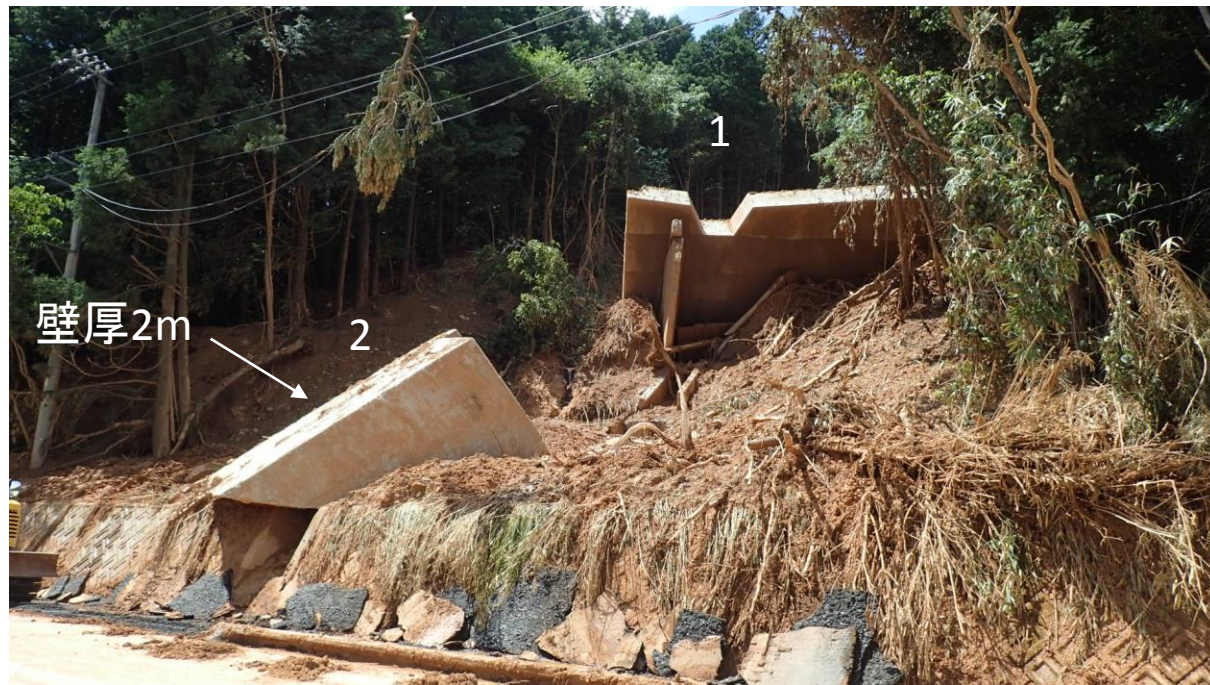
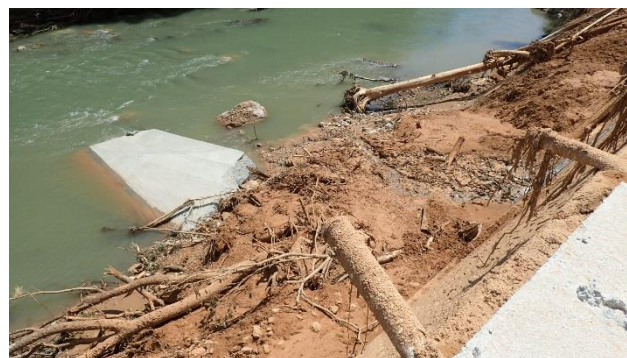
斜面崩壊に伴う構造物被害(砂防ダム)

崩壊斜面:幅25m、比高80m、水平長さ160m、斜面長180m、平均勾配26度

砂防堰堤が崩壊、3つに分かれて崩落。

土が赤い。赤色石灰岩。
