平成30年7月豪雨愛媛大学災害調査団

第3回定例会見

平成30年8月3日(金)

河川堤防被害調査(肱川・重信川)

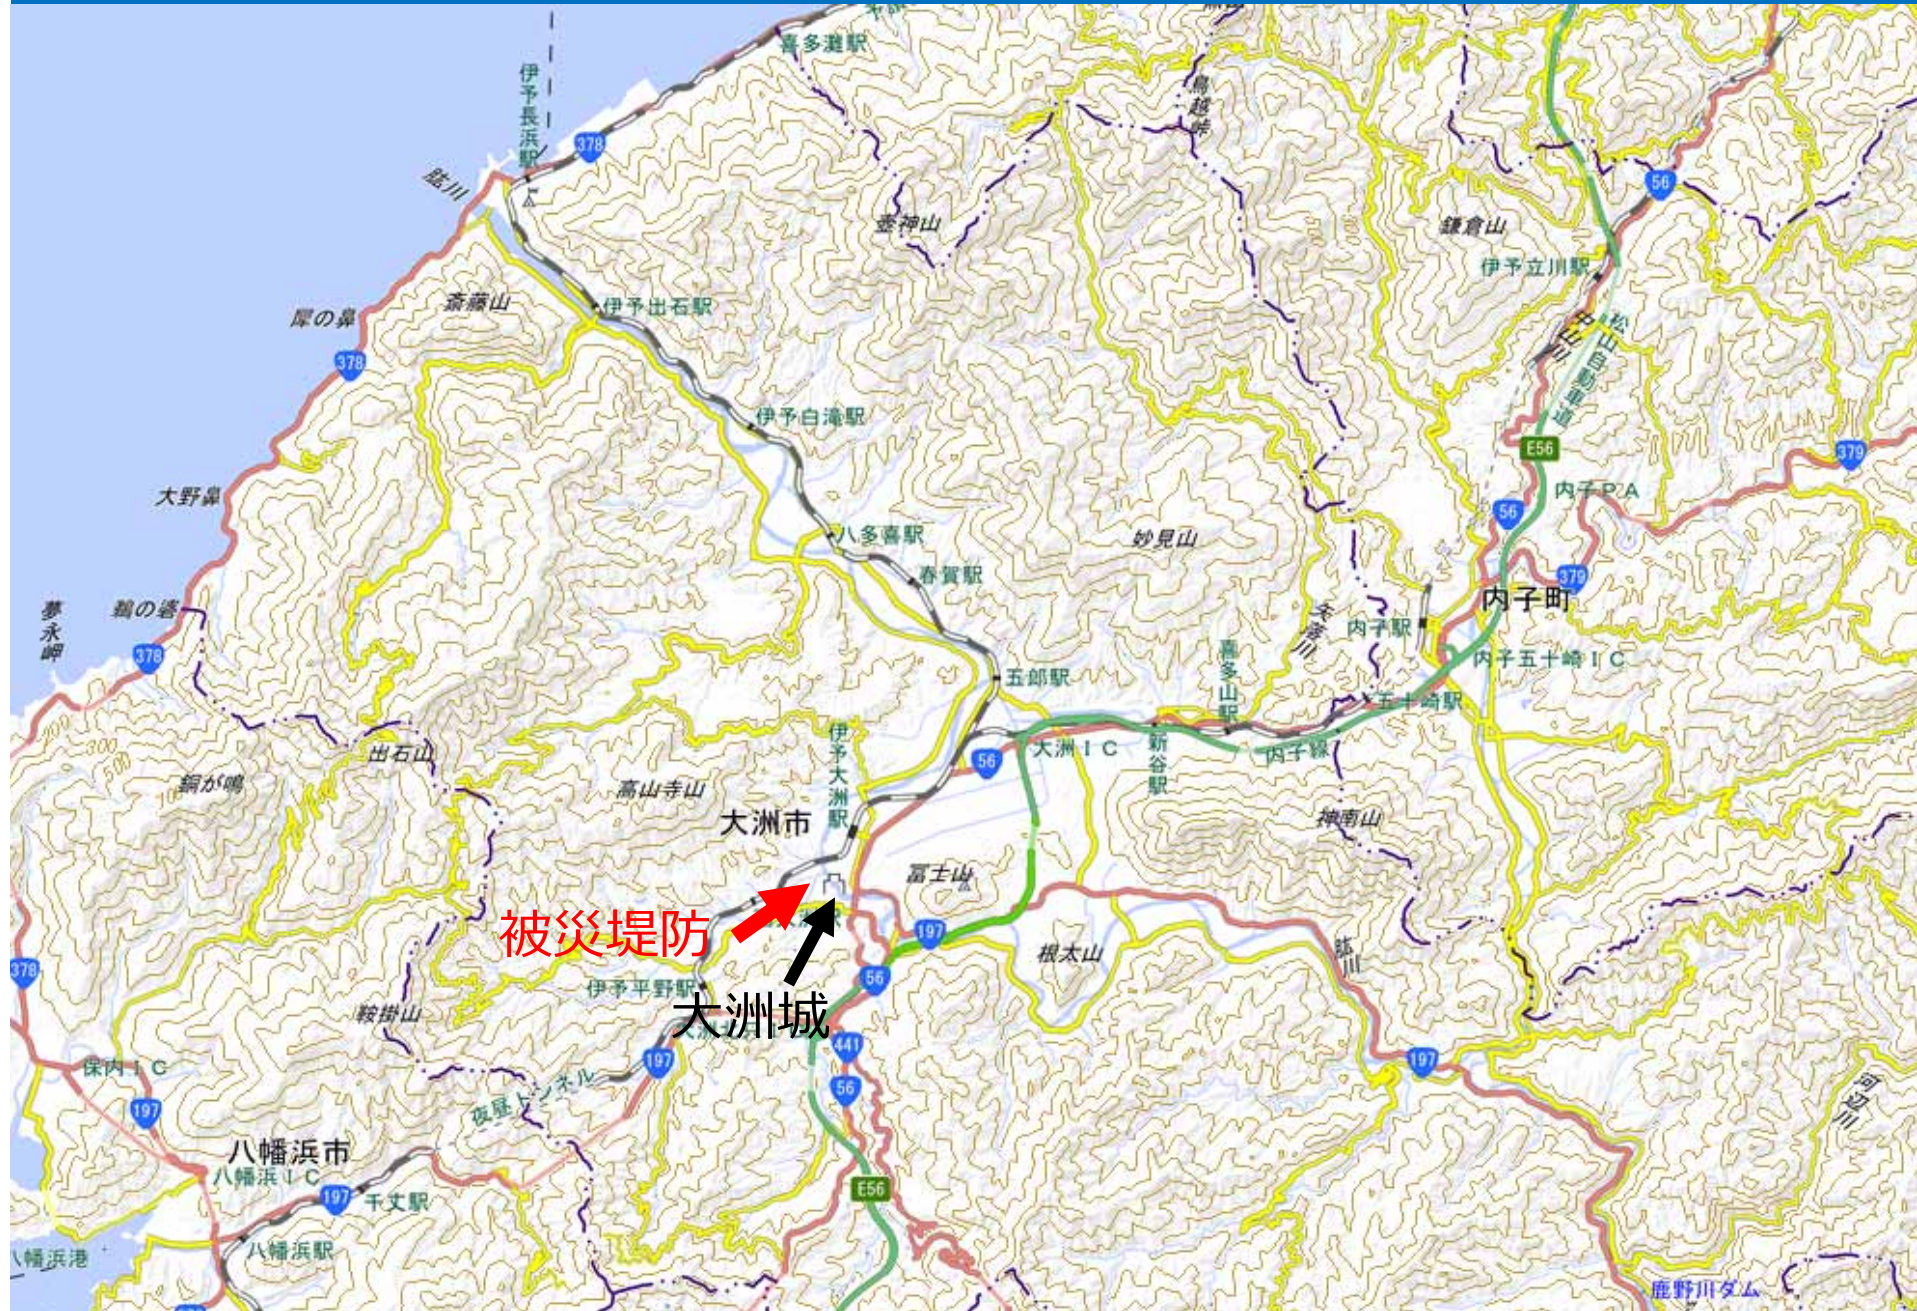
肱川堤防で漏水・噴砂発生

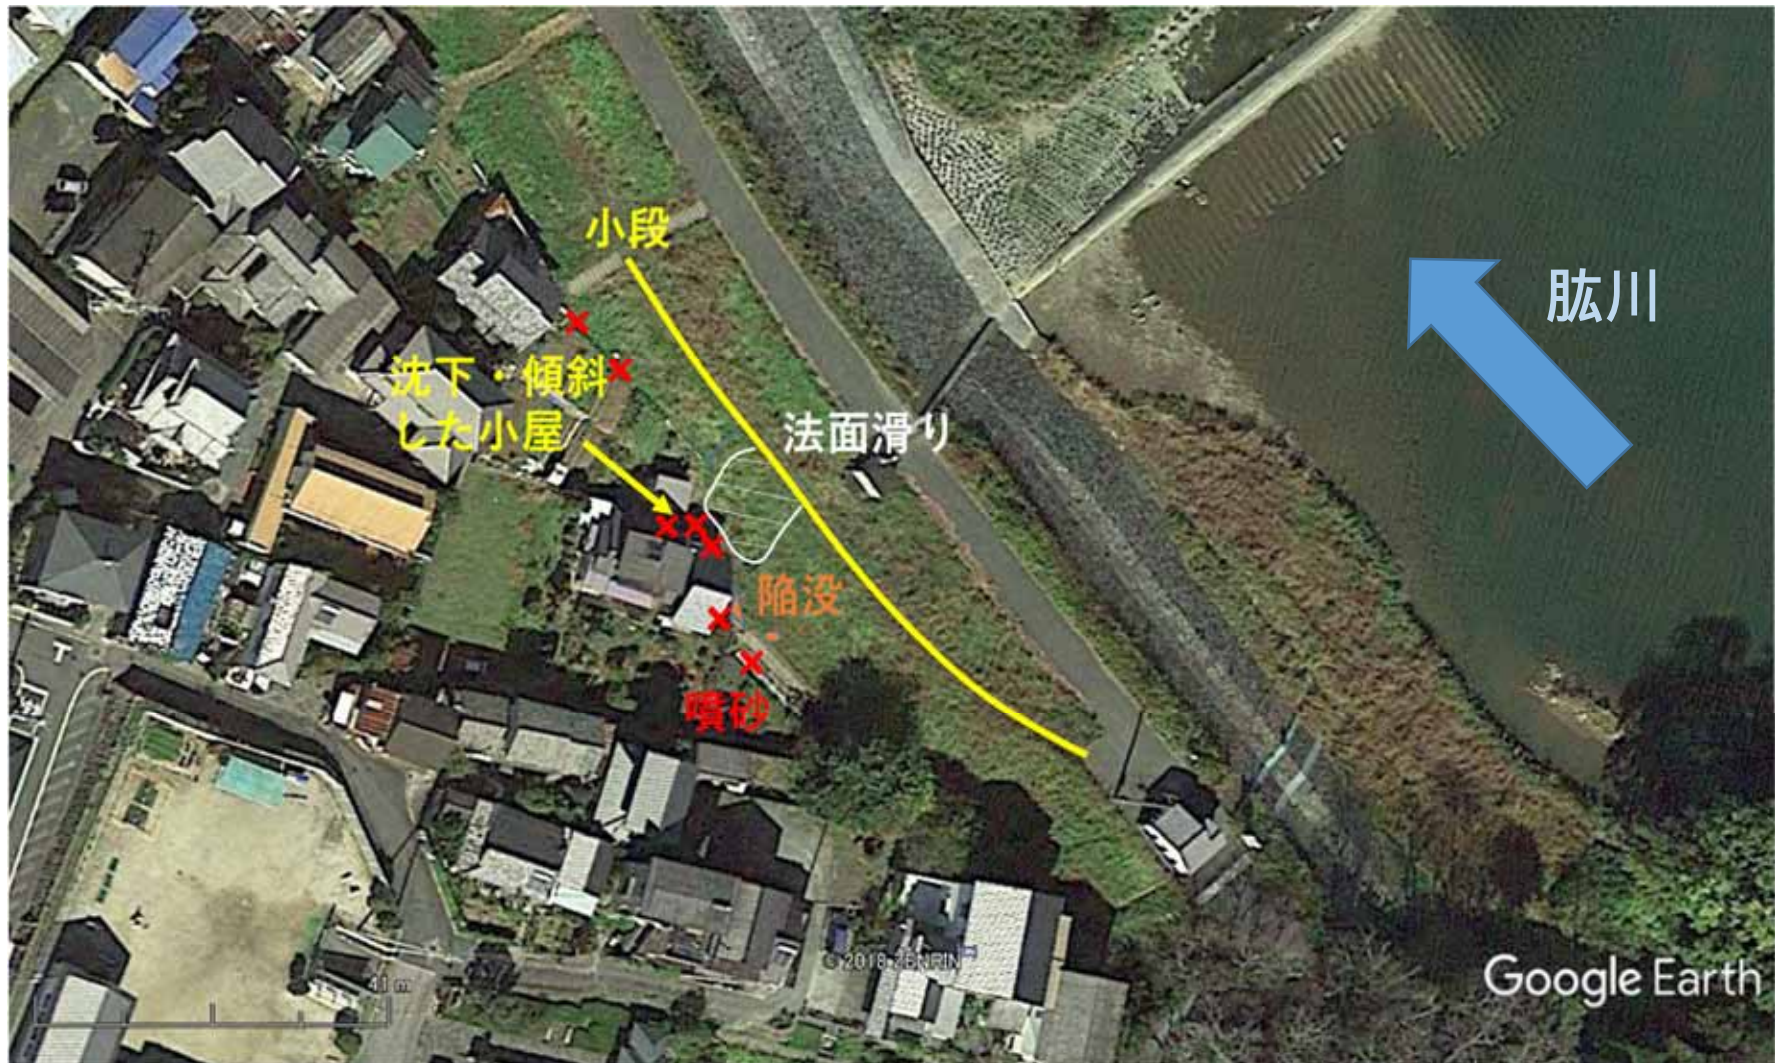
肱川堤防で漏水・噴砂発生

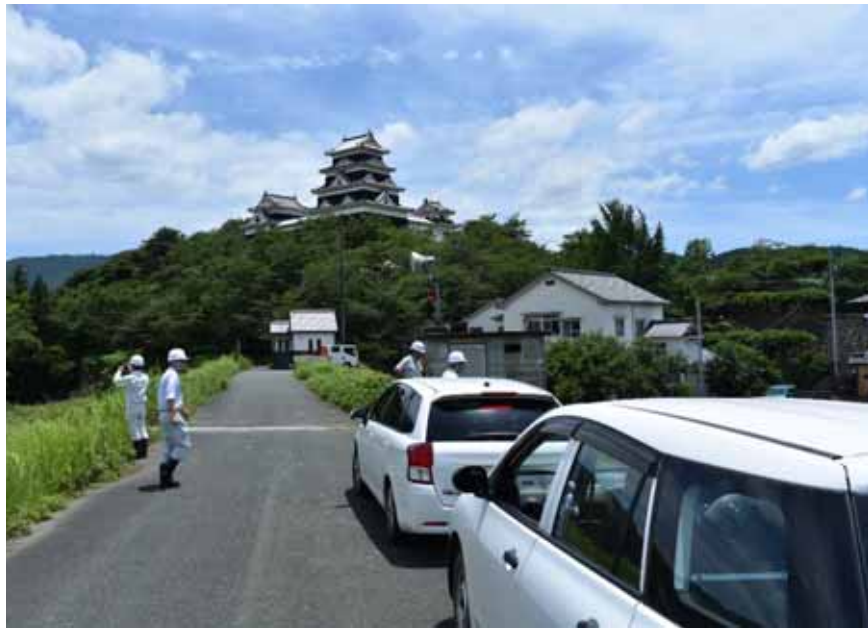
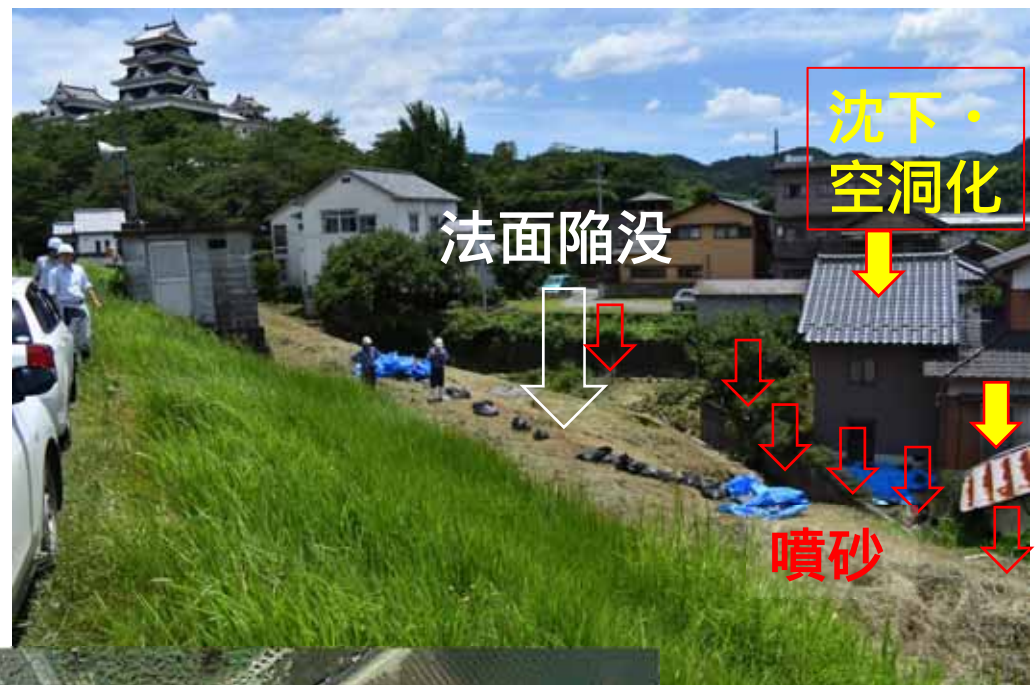
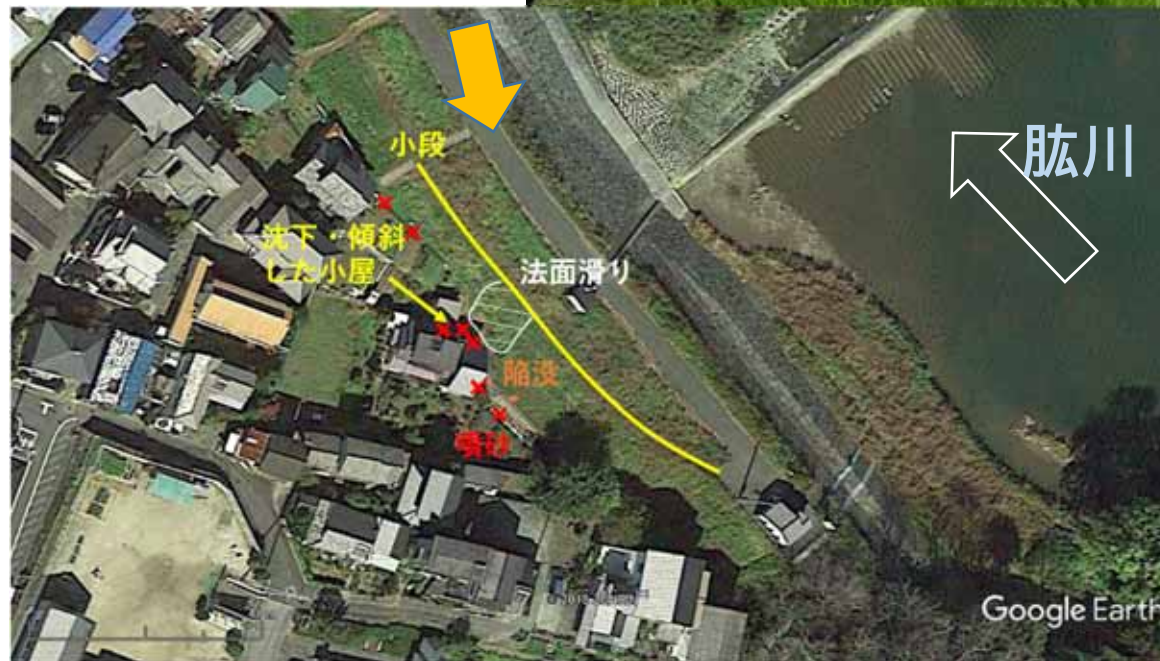
左岸18.2k地点の状況

- 全体的に基礎地盤は透水性基盤ではない。また堤体の築堤材料は細粒土が多い。そのため、漏水発生個所は少なかった。ただし、左岸18.2kでは深刻な漏水による堤体被害が発生。詳細な調査と調査結果の基づく対策が必要。
- 越流堤（暫々定堤防）では越流したが、それによる浸食被害はなかった。→越流堤としての性能を発揮
- 河川側の流水による護岸侵食被害は愛媛県管理区域で発生した。

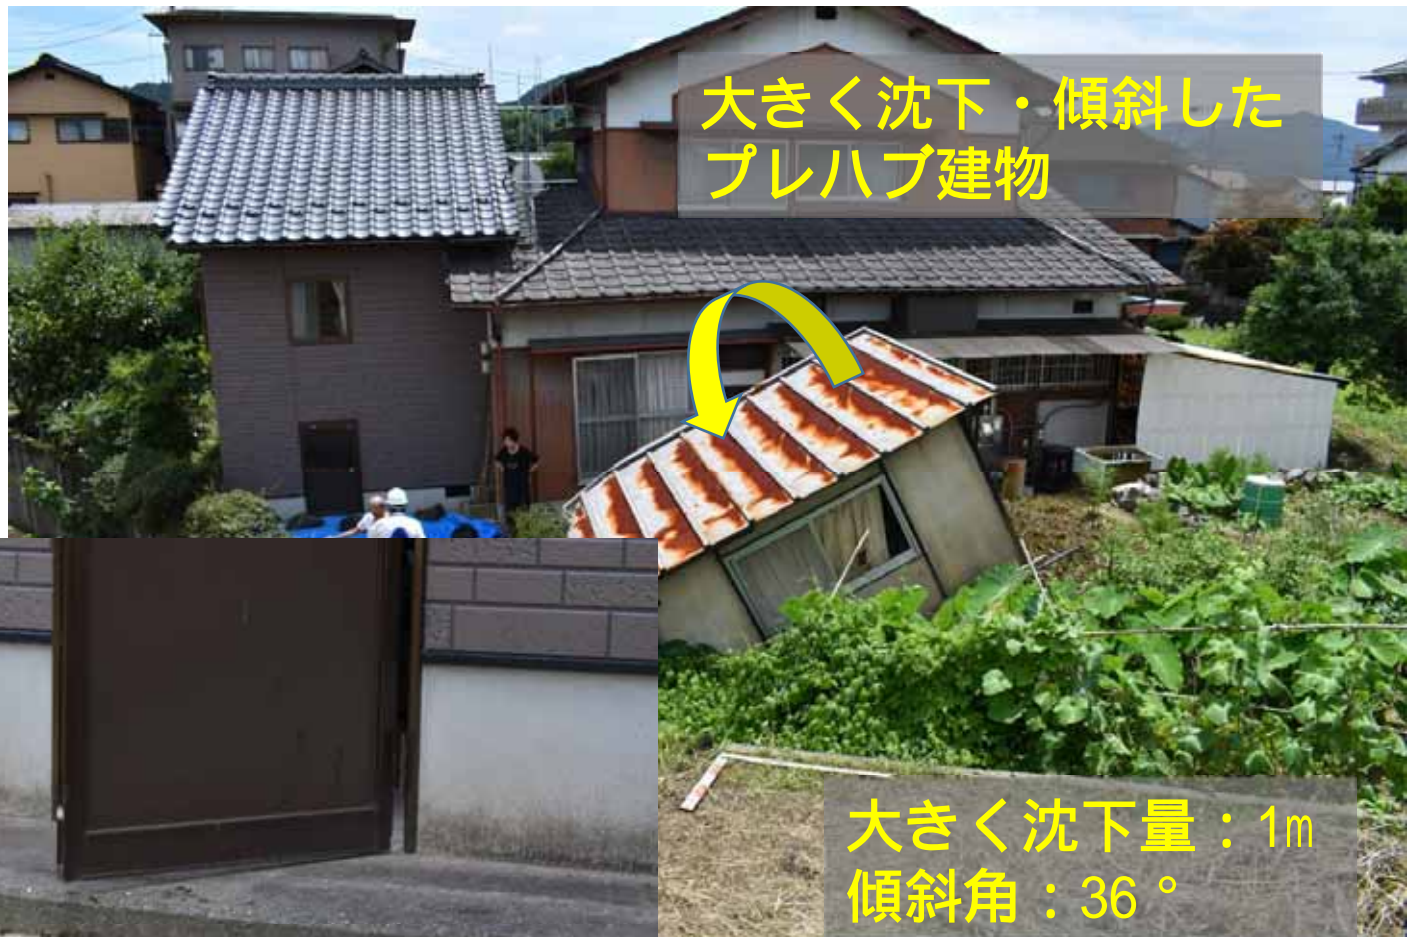
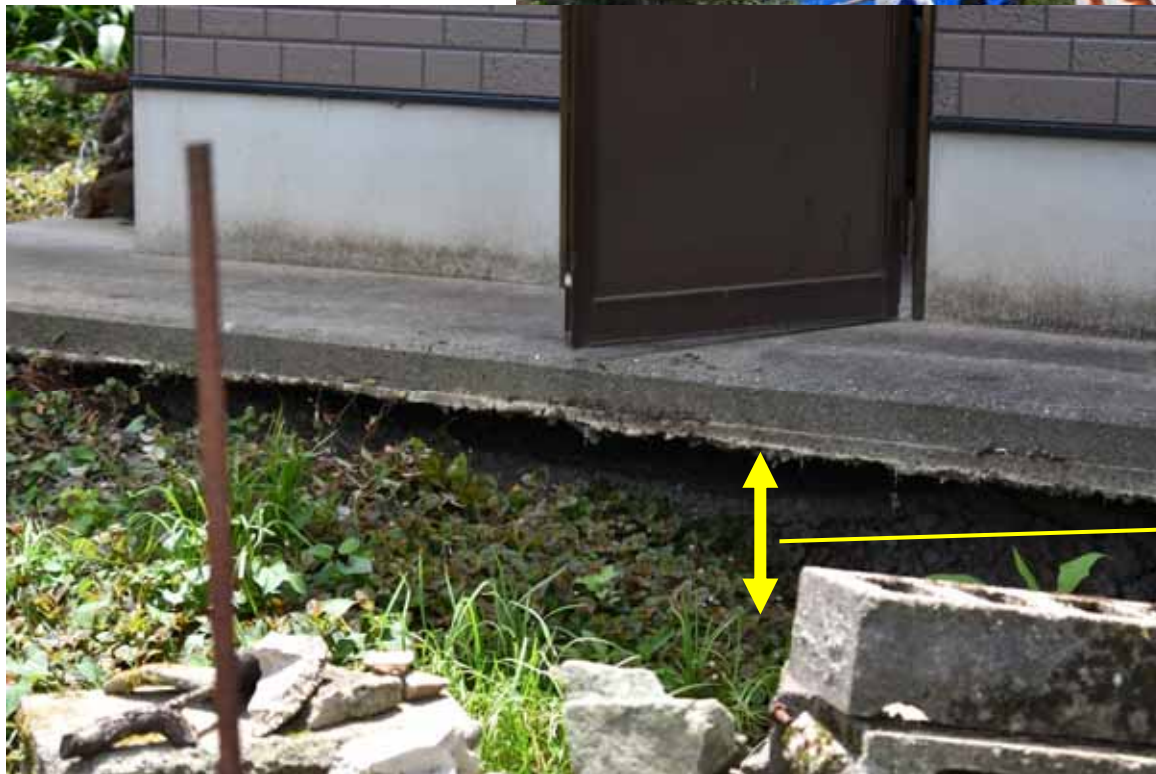
住宅の被害

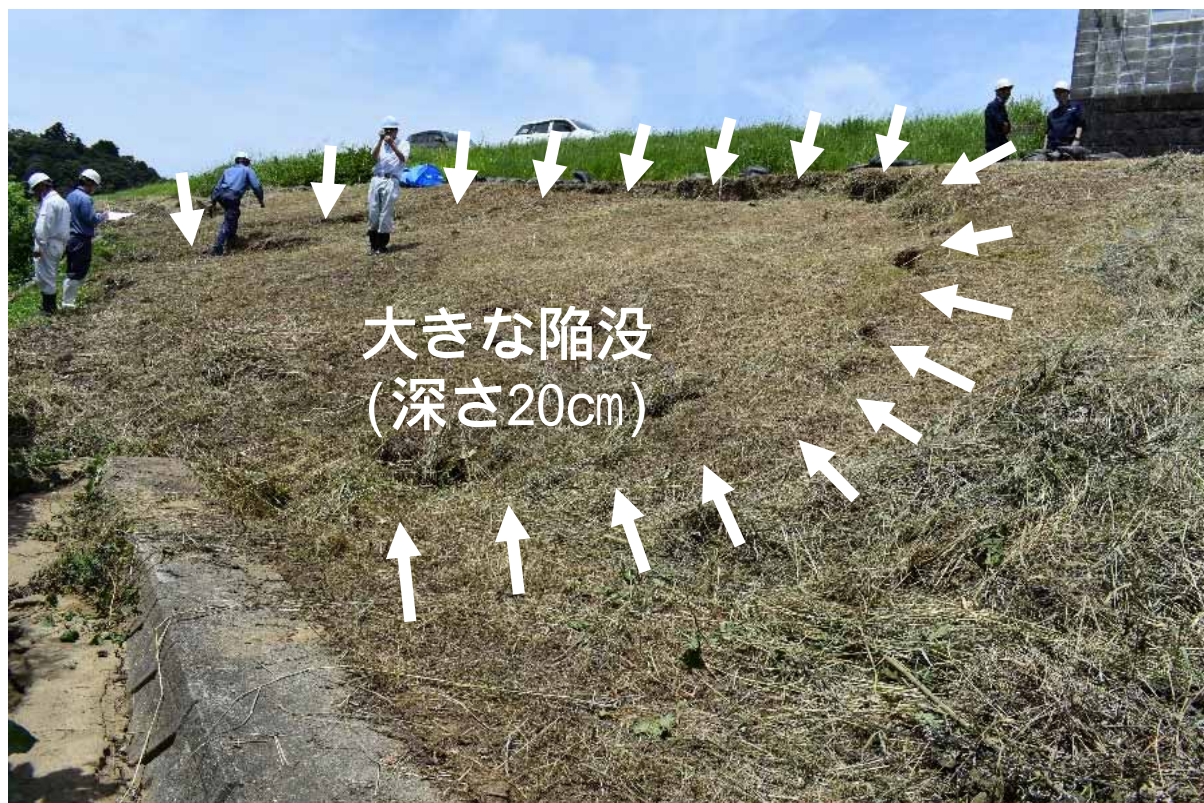
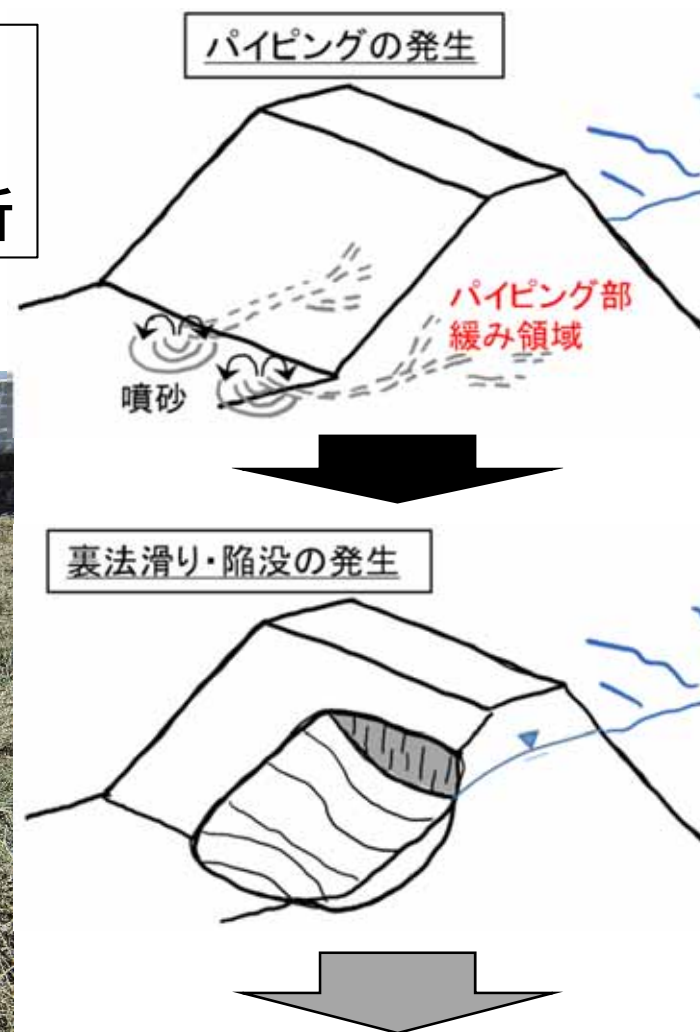
肱川左岸18.2k地点の堤体の被害

法面に大きな滑りと陥没が発生

原因は、基礎地盤のパイピング

進展度の調査と適切な対策が必要な箇所

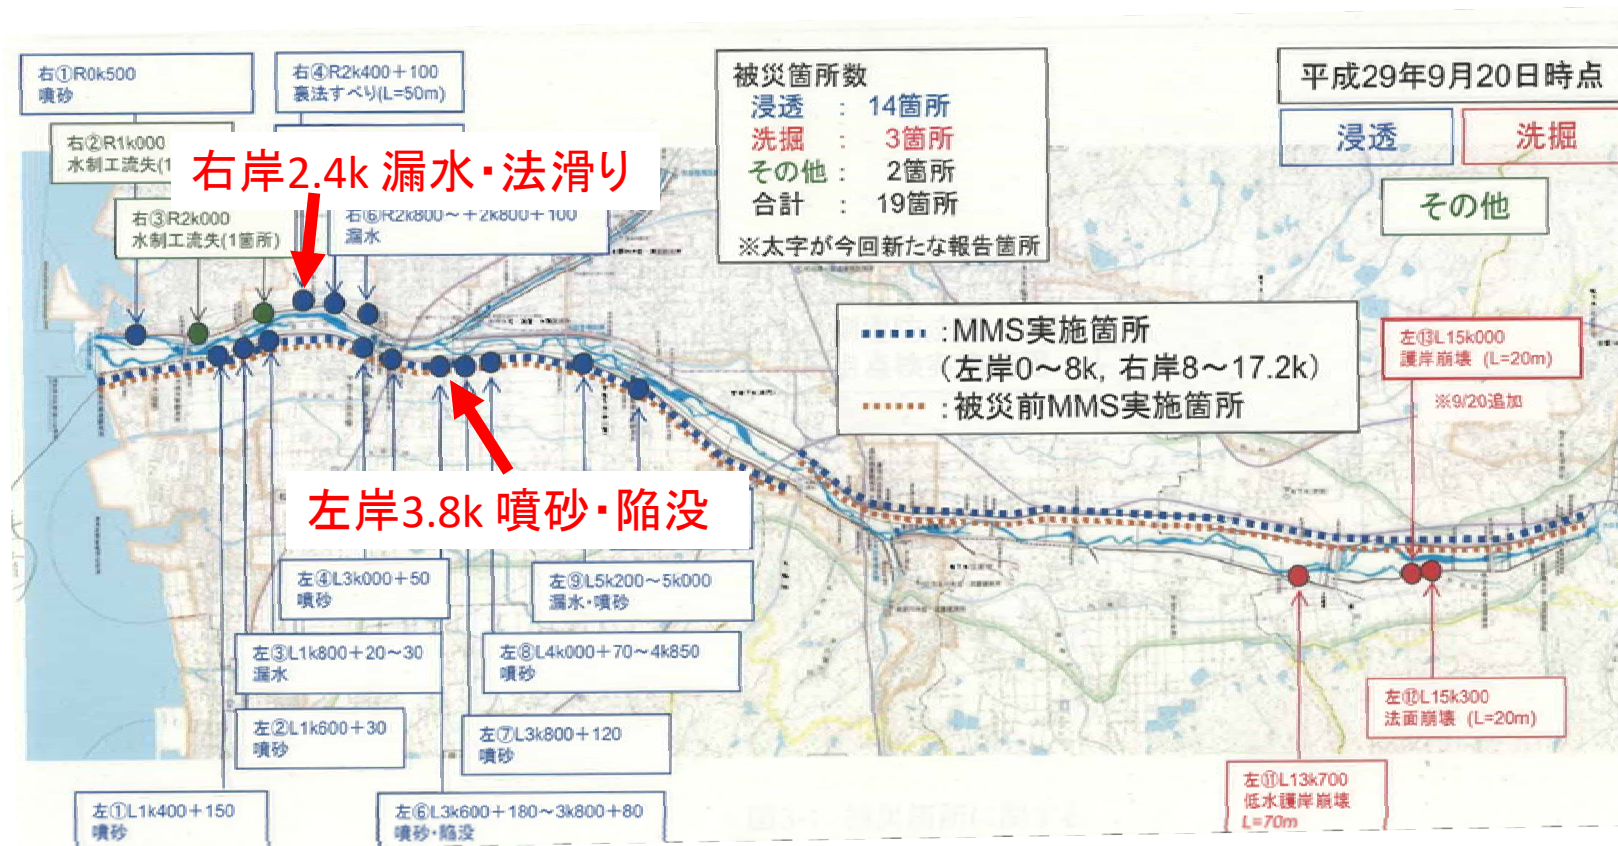
台風18号(9/17)による重信川の高水と変状箇所

- 応急的な仮復旧を実施
- 重信川調査委員会で原因メカニズムと復旧方針を検討中
- 今年の出水期後に本格復旧工事を実施予定

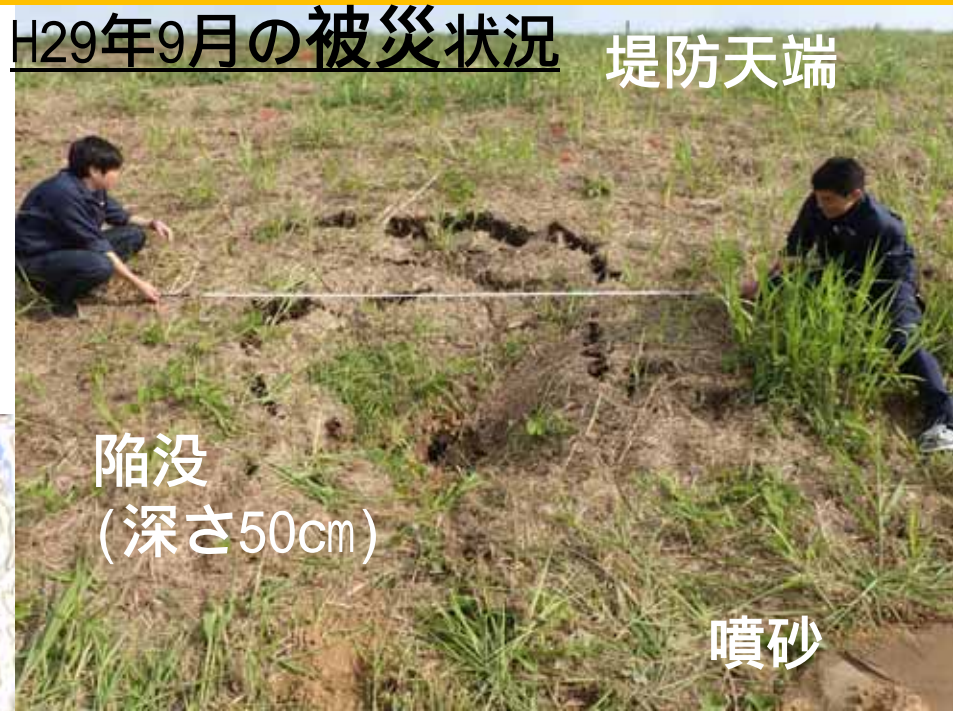
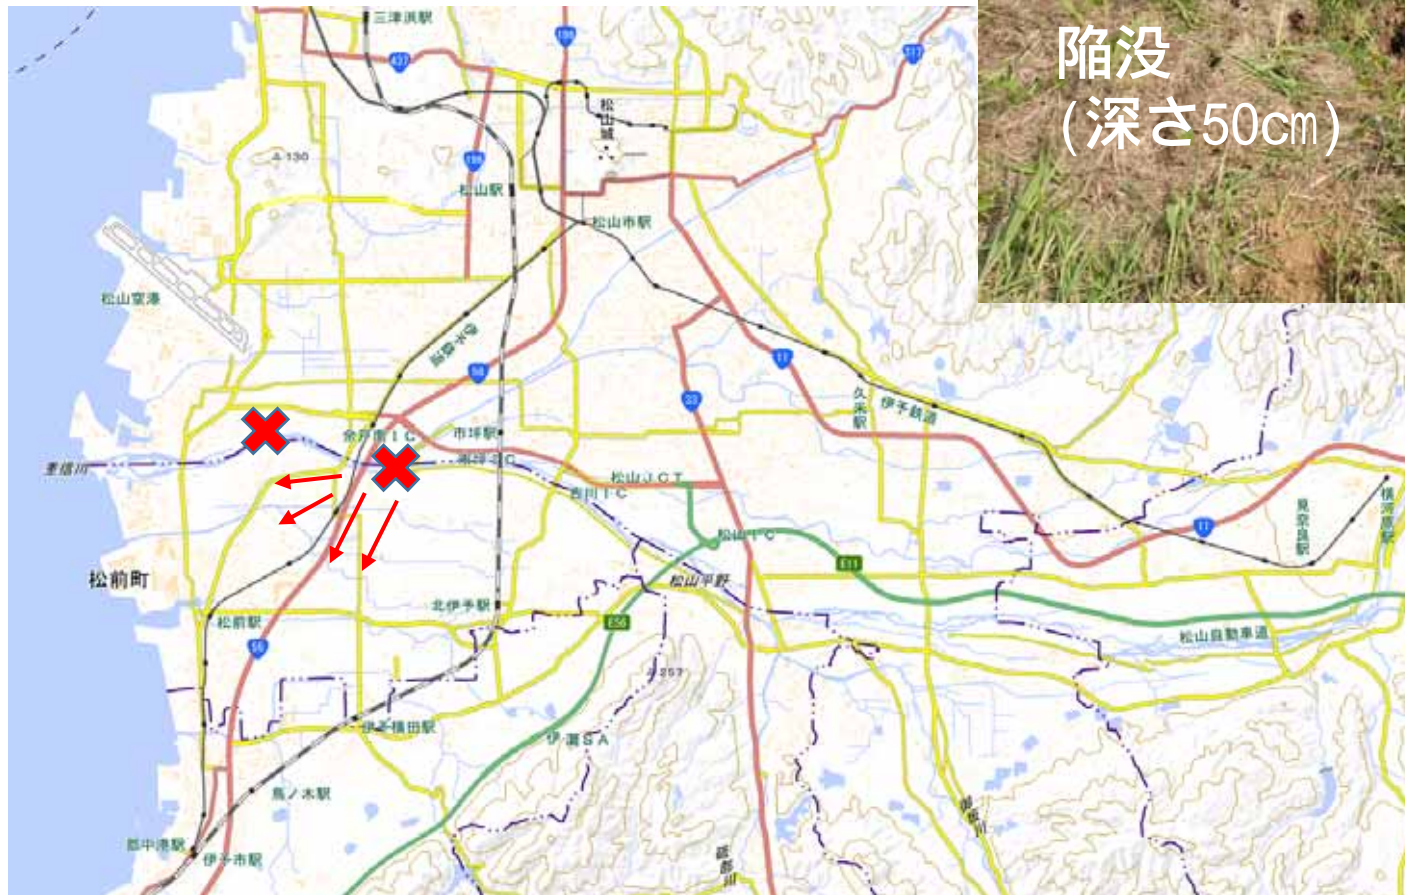
H29年9月の被災状況 堤防天端

- 堤体に陥没と噴砂，大きな損傷（L3.8k）
- 法面滑りと漏水(R2.4k)

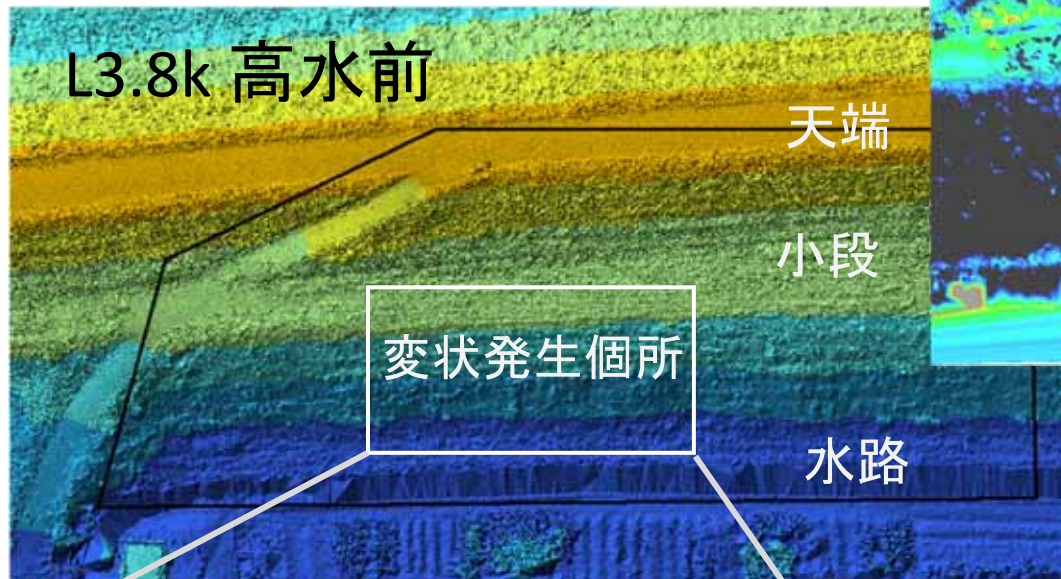
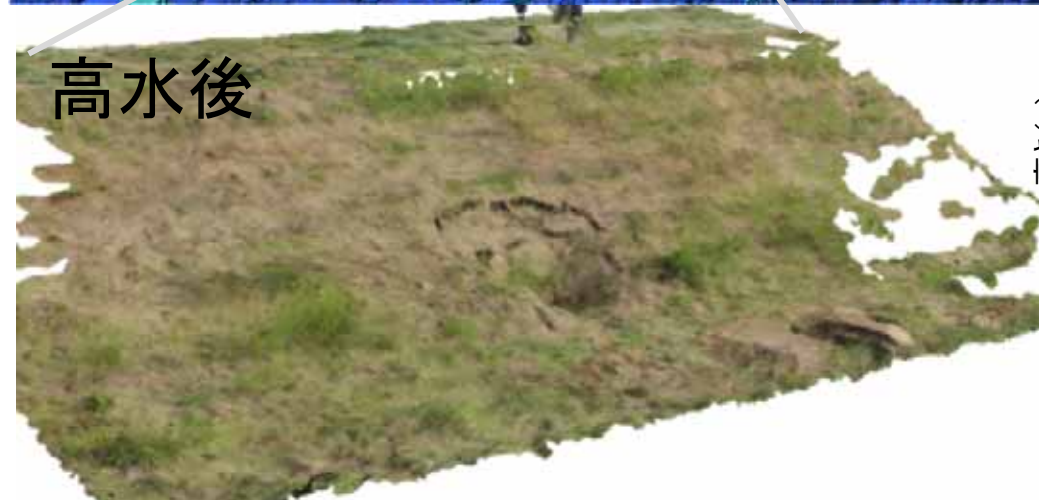
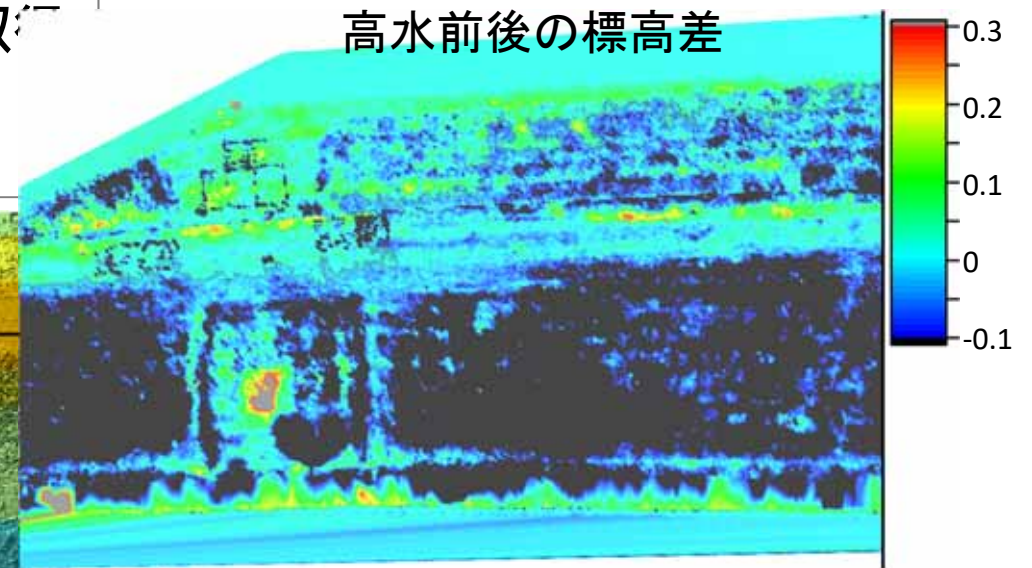
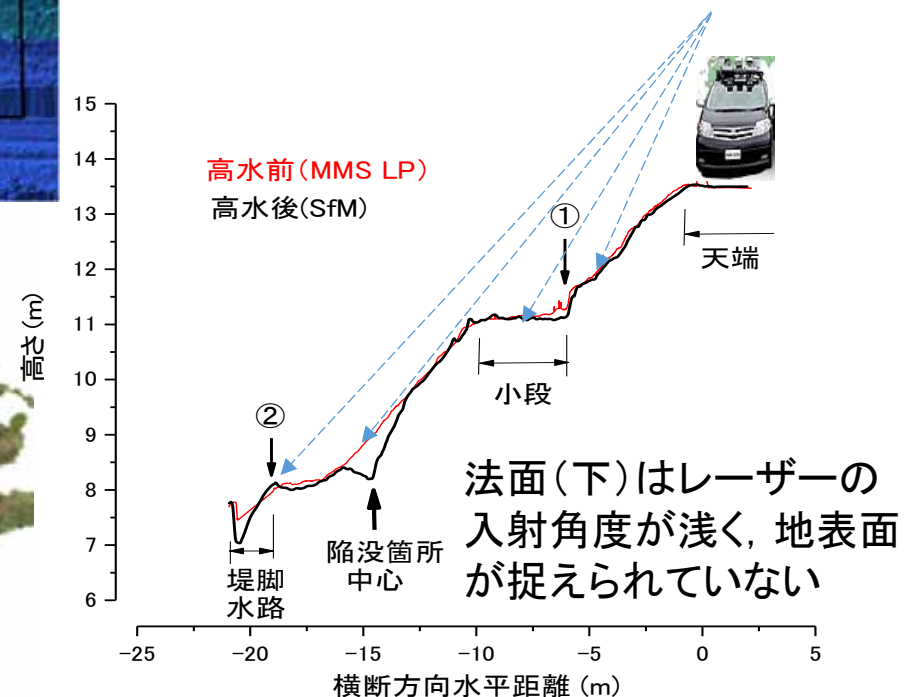
LPにより把握した左岸3.8k高水前後の表面形状

- 9/4 MMSにより表面形状データ取得
- 9/17 高水による堤体陥没発生
- 11/16 再度MMSにより取得

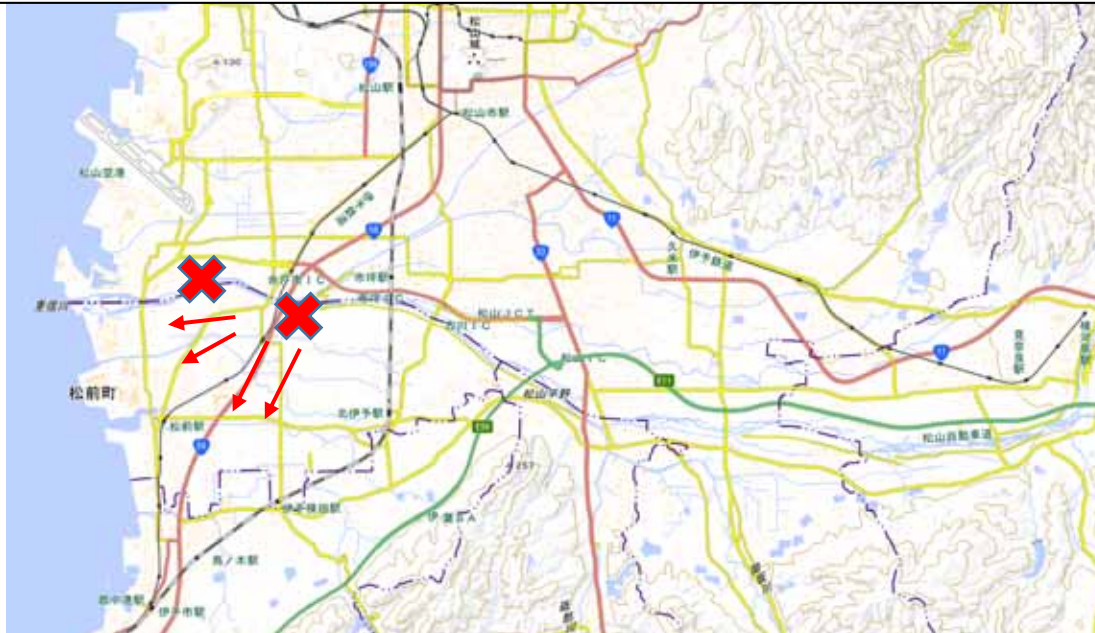
重信川 左岸3.8k地点の状況

- 堤体に陥没と噴砂，大きな損傷（L3.8k）
- 法面滑りと漏水(R2.4k)
→応急処置（修復方法を検討中，今年秋から本格復旧予定）

- 今次の出水：河川水位は約1m低かった。
- 堤体は応急処置：今回の出水では漏水発生したが，それ以上の顕著な被害は無し
