2018年7月20日

## 情報提供：航空写真を用いた崩壊地等の分布把握（途中経過）

愛媛大学法文学部 石黒

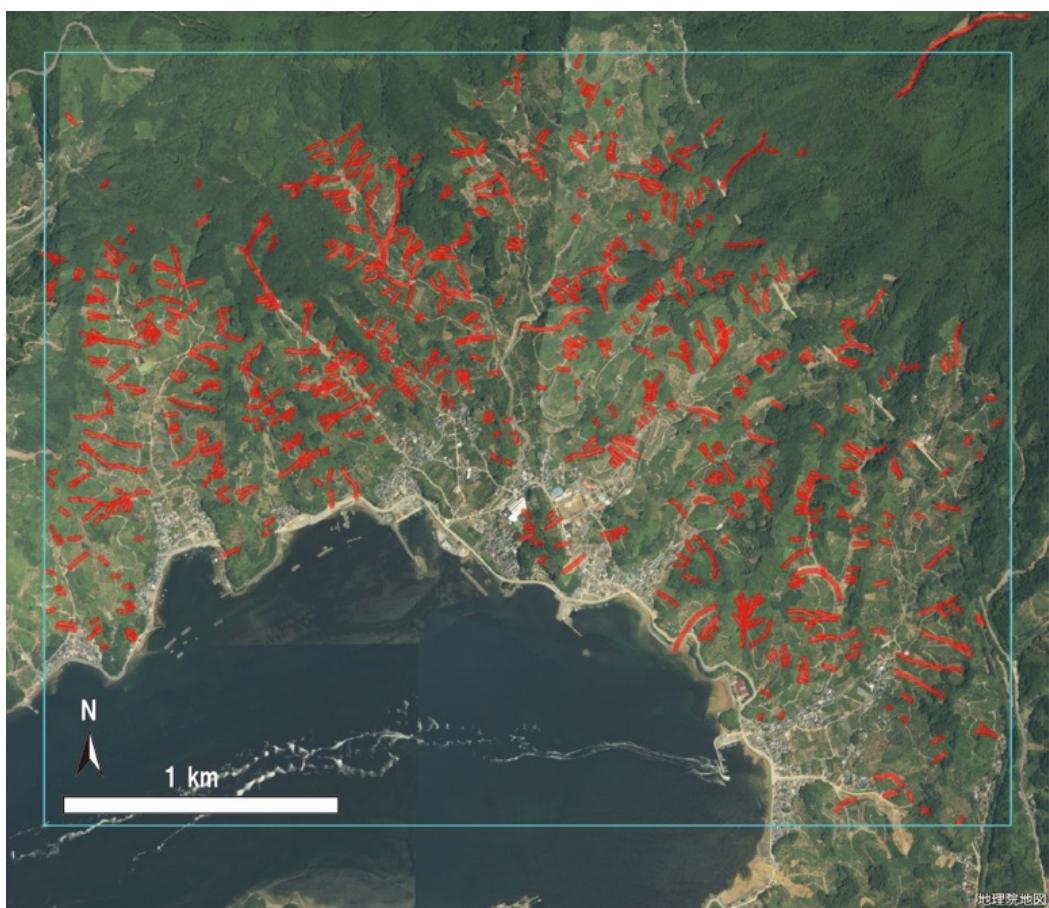
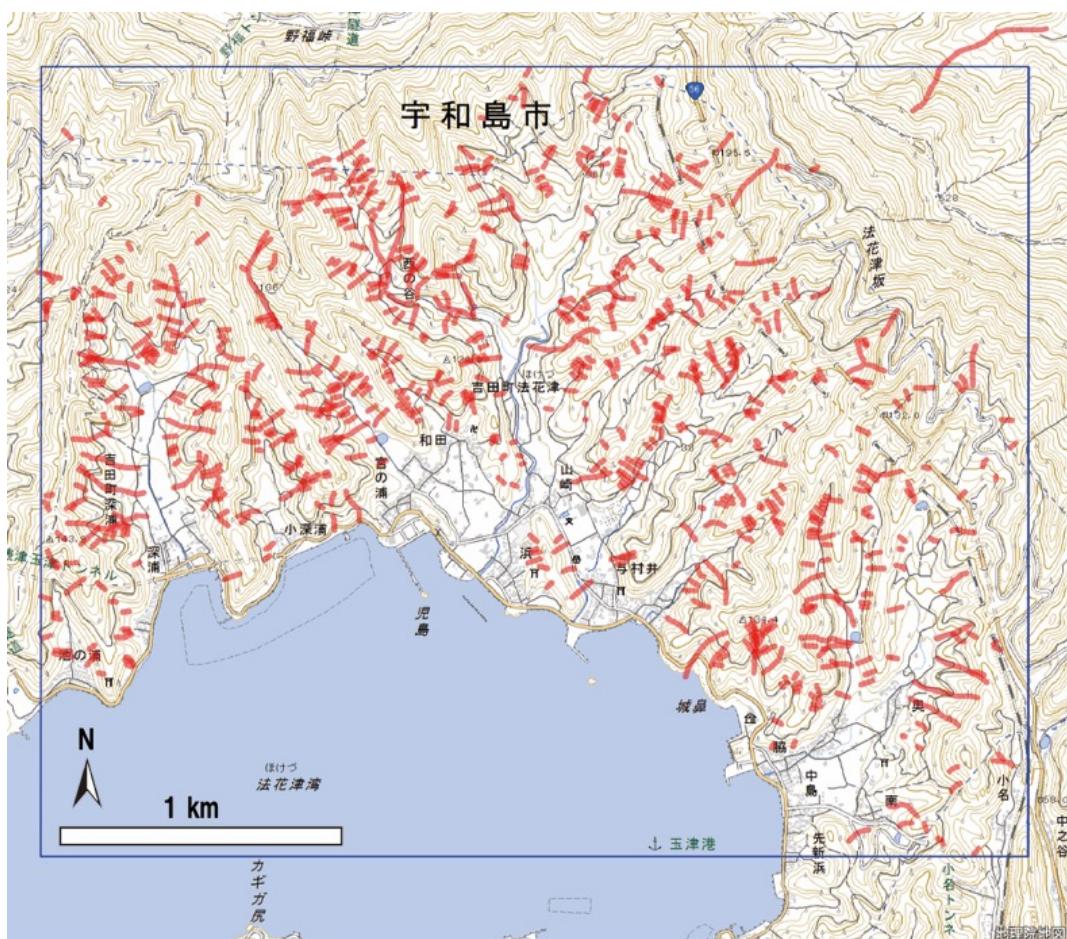
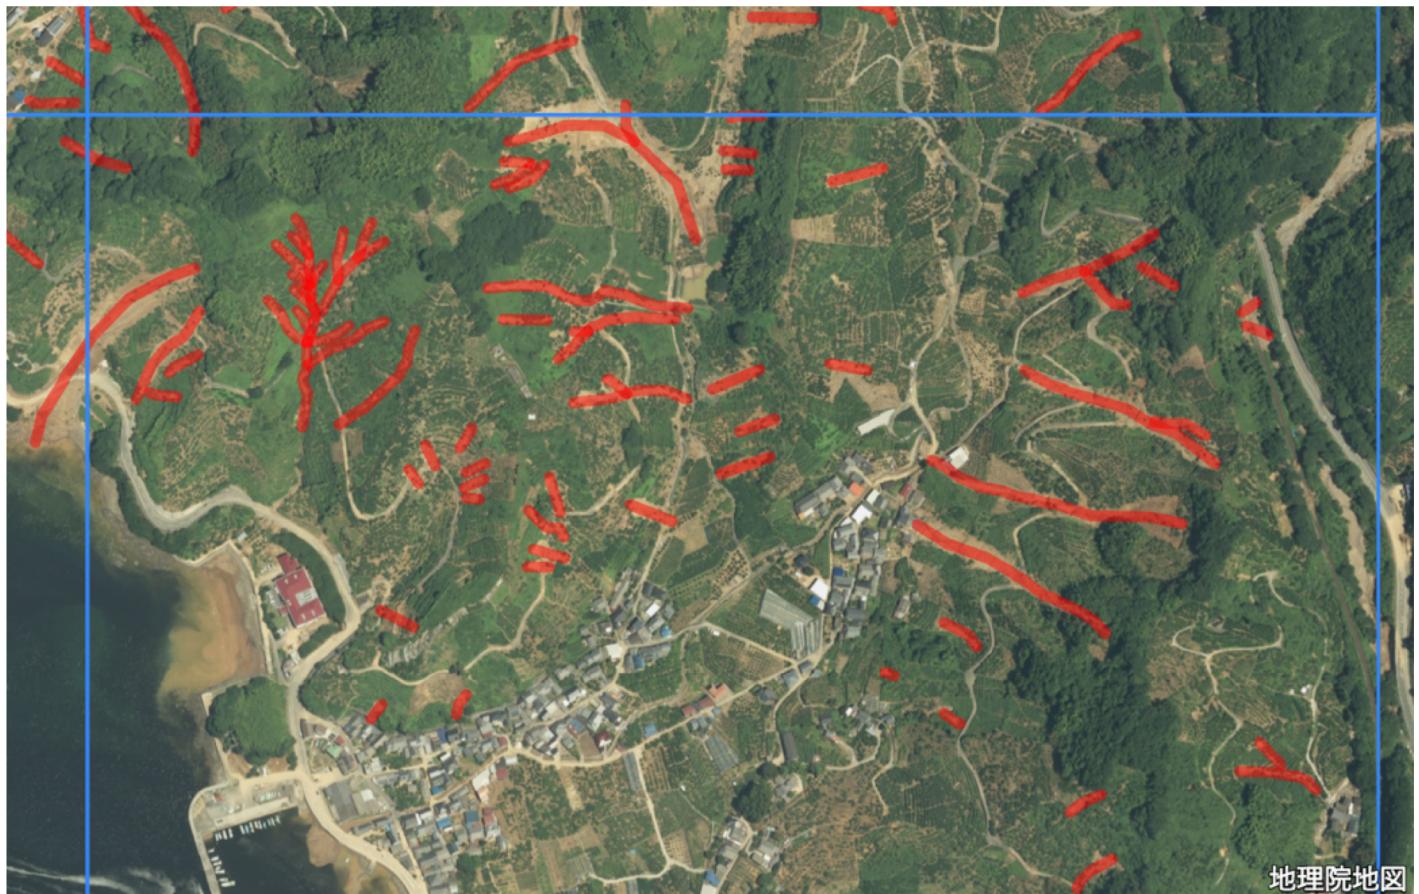
- 国土地理院が公開している航空写真を用いて、崩壊した谷（沢）の線を把握した。
- 宇和島市吉田町法花津（ほけづ）周辺の $7.7 \text{ km}^2$ に717以上の崩壊地
- 複数の崩壊が合流した様子などを詳細に把握可能。
- 航空写真の判読によって、表層の土砂流出と岩盤滑りの区別がある程度可能。
- 崩壊が生じた（集中した）地域の特性を解明するための基礎資料。
- 被害が大きくなった原因を探る上で、基礎的な資料。
- 今後、航空写真がある全域で同様の判読を実施予定。
- 現地調査の結果との照合と、さらなる現地調査の必要性。
- 写真判読には教員のほか学生9名以上が協力している。
