# 西日本豪雨による 橋梁被害について

防災情報研究センター 准教授

全 邦釘

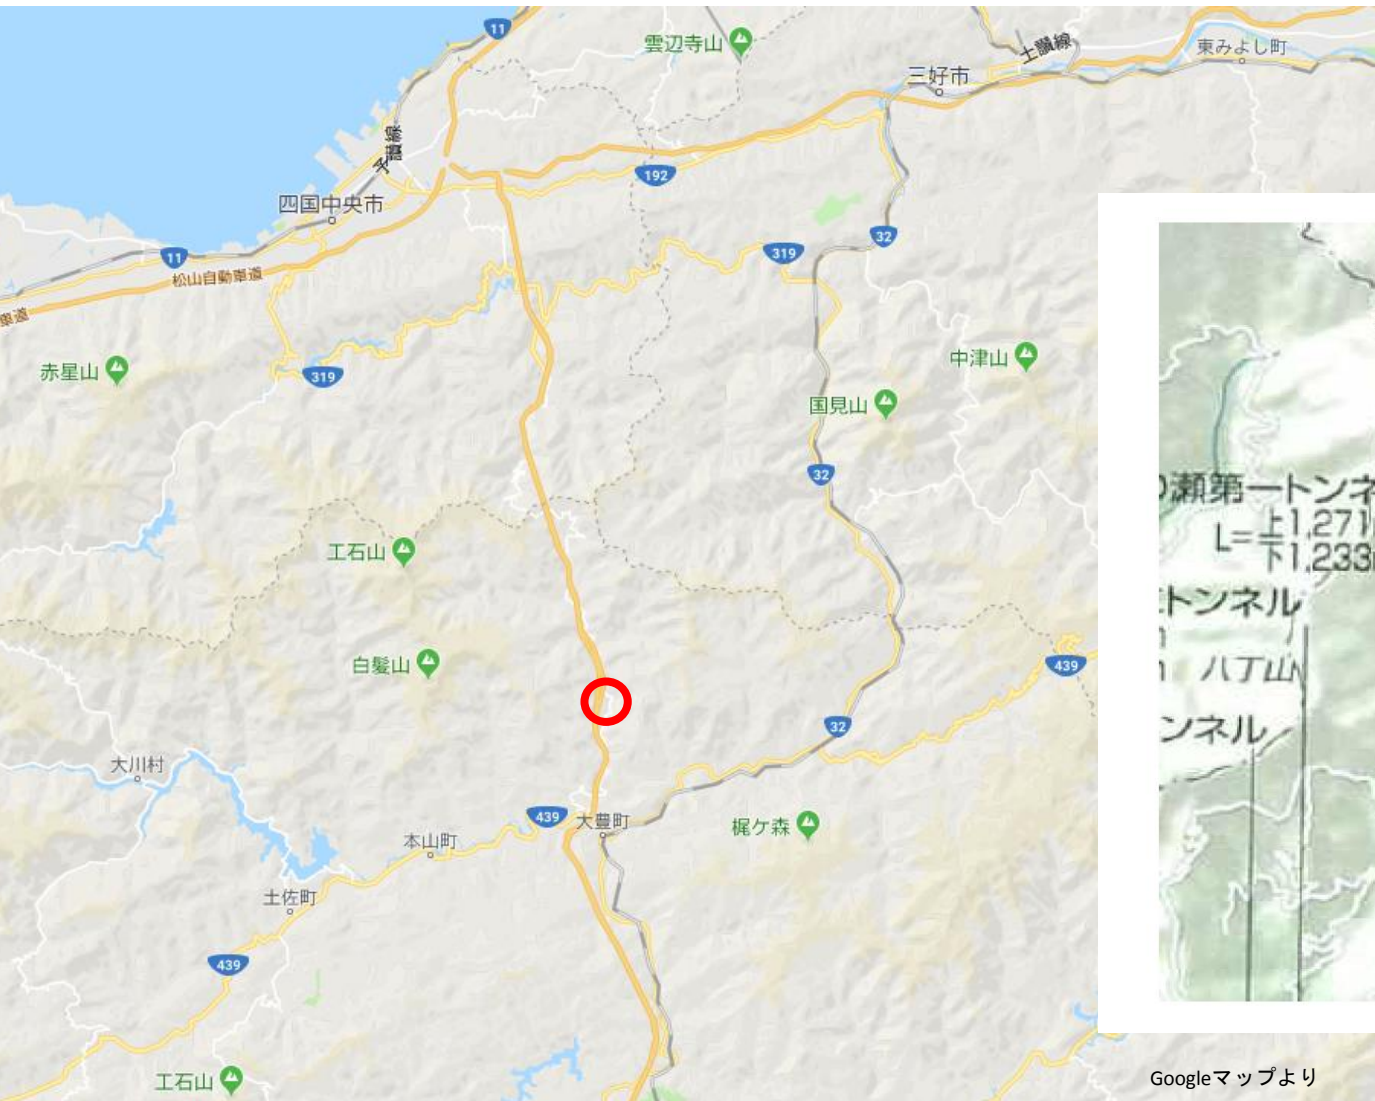
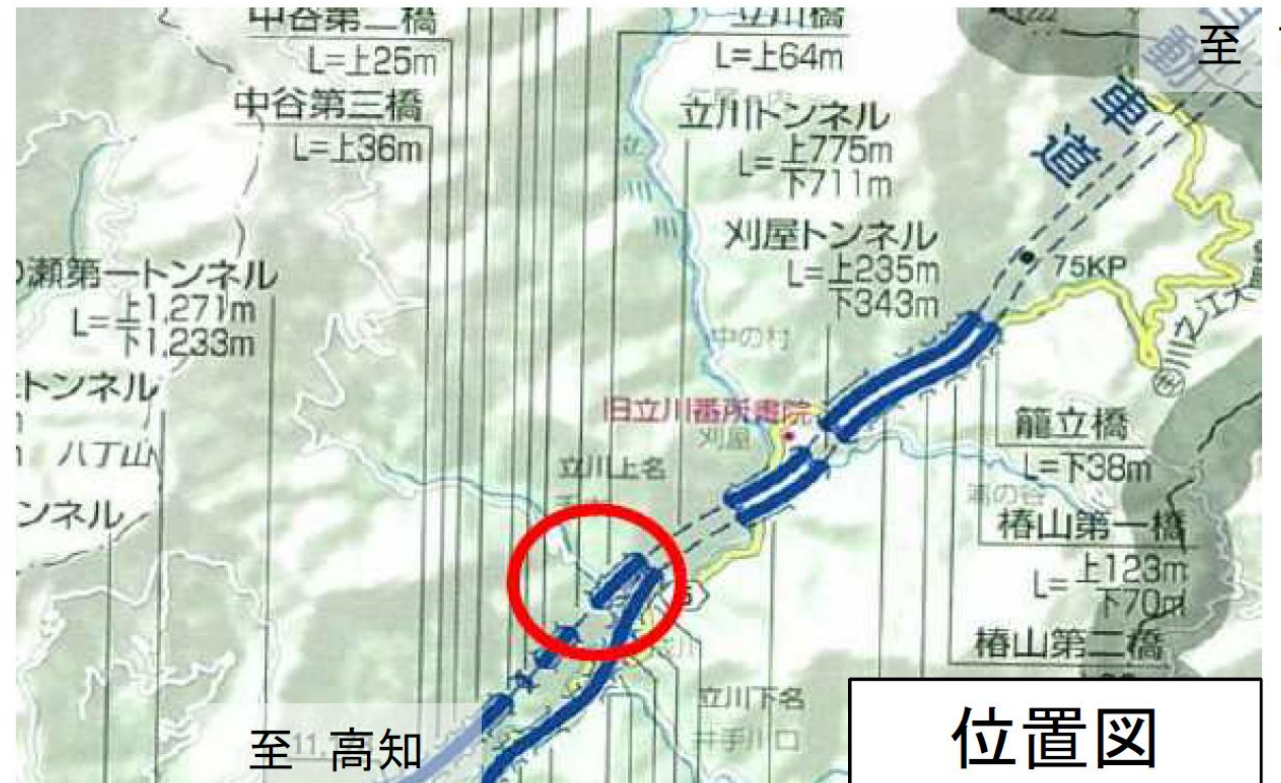
位置図

# 立川橋（高知自動車道）

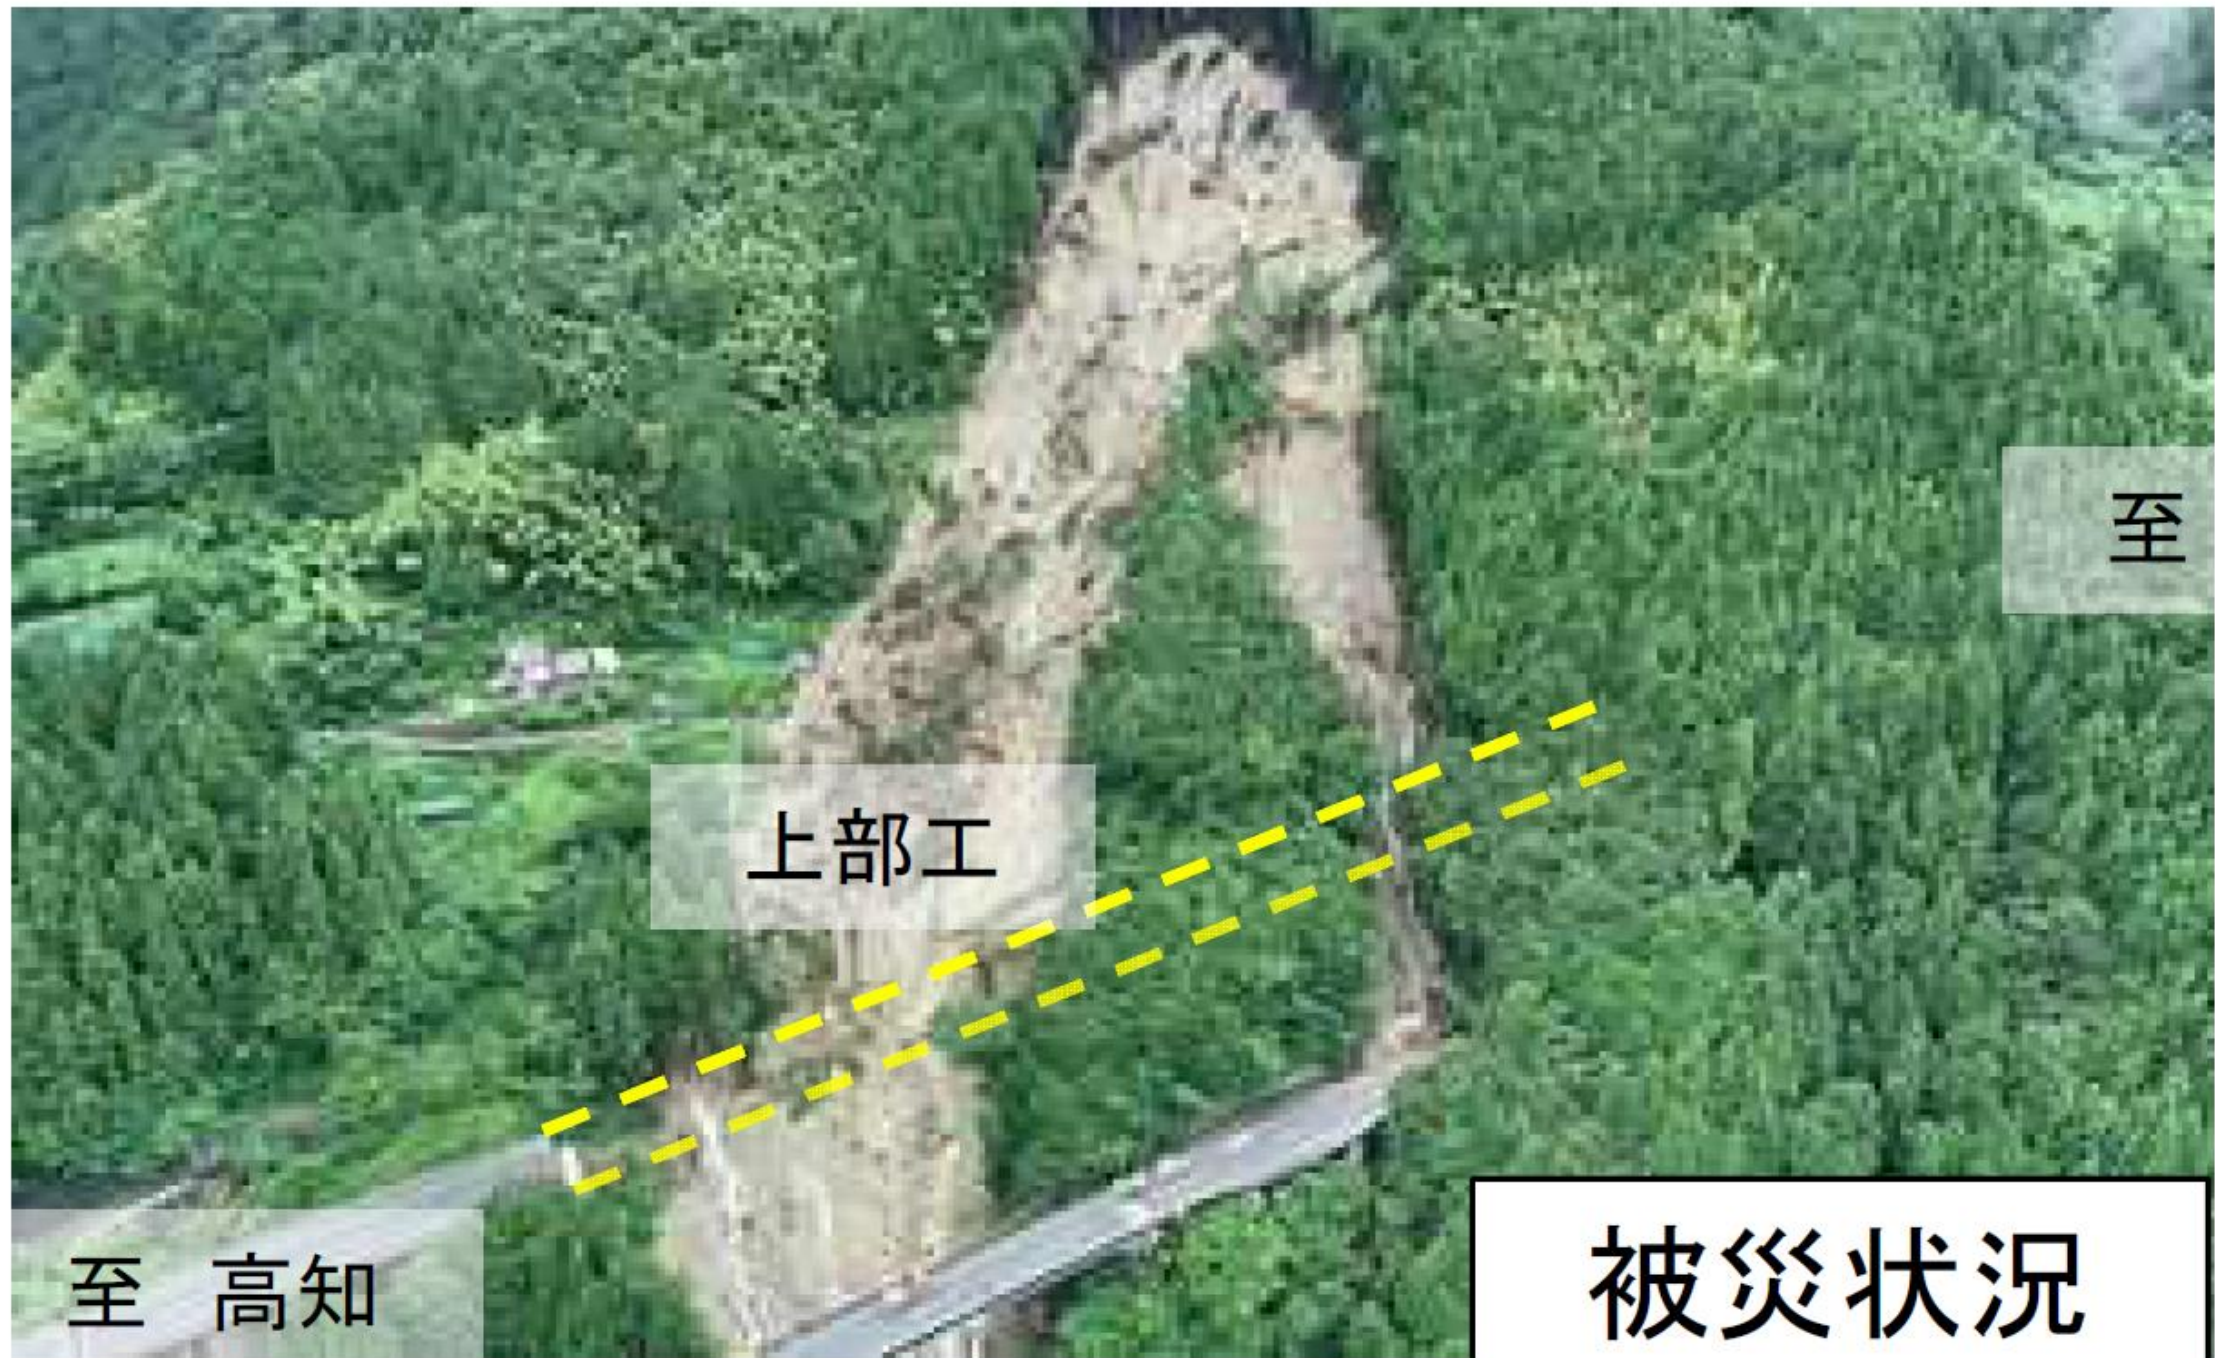
被災状況

至 高松

上部工

至 高知

- 高知自動車道の立川橋については，地すべりの土砂が床版に載荷し，落下した．
- 今回紹介した愛媛県の3橋は，いずれも背面の洗掘による落橋
- 多発している割には，研究が進んでいるとは言えず，今後の防災・減災のためにもメカニズムを明らかにするべき
- 特に，構造物だけの単独の解析ではなく，水理・土質と連携する必要がある．

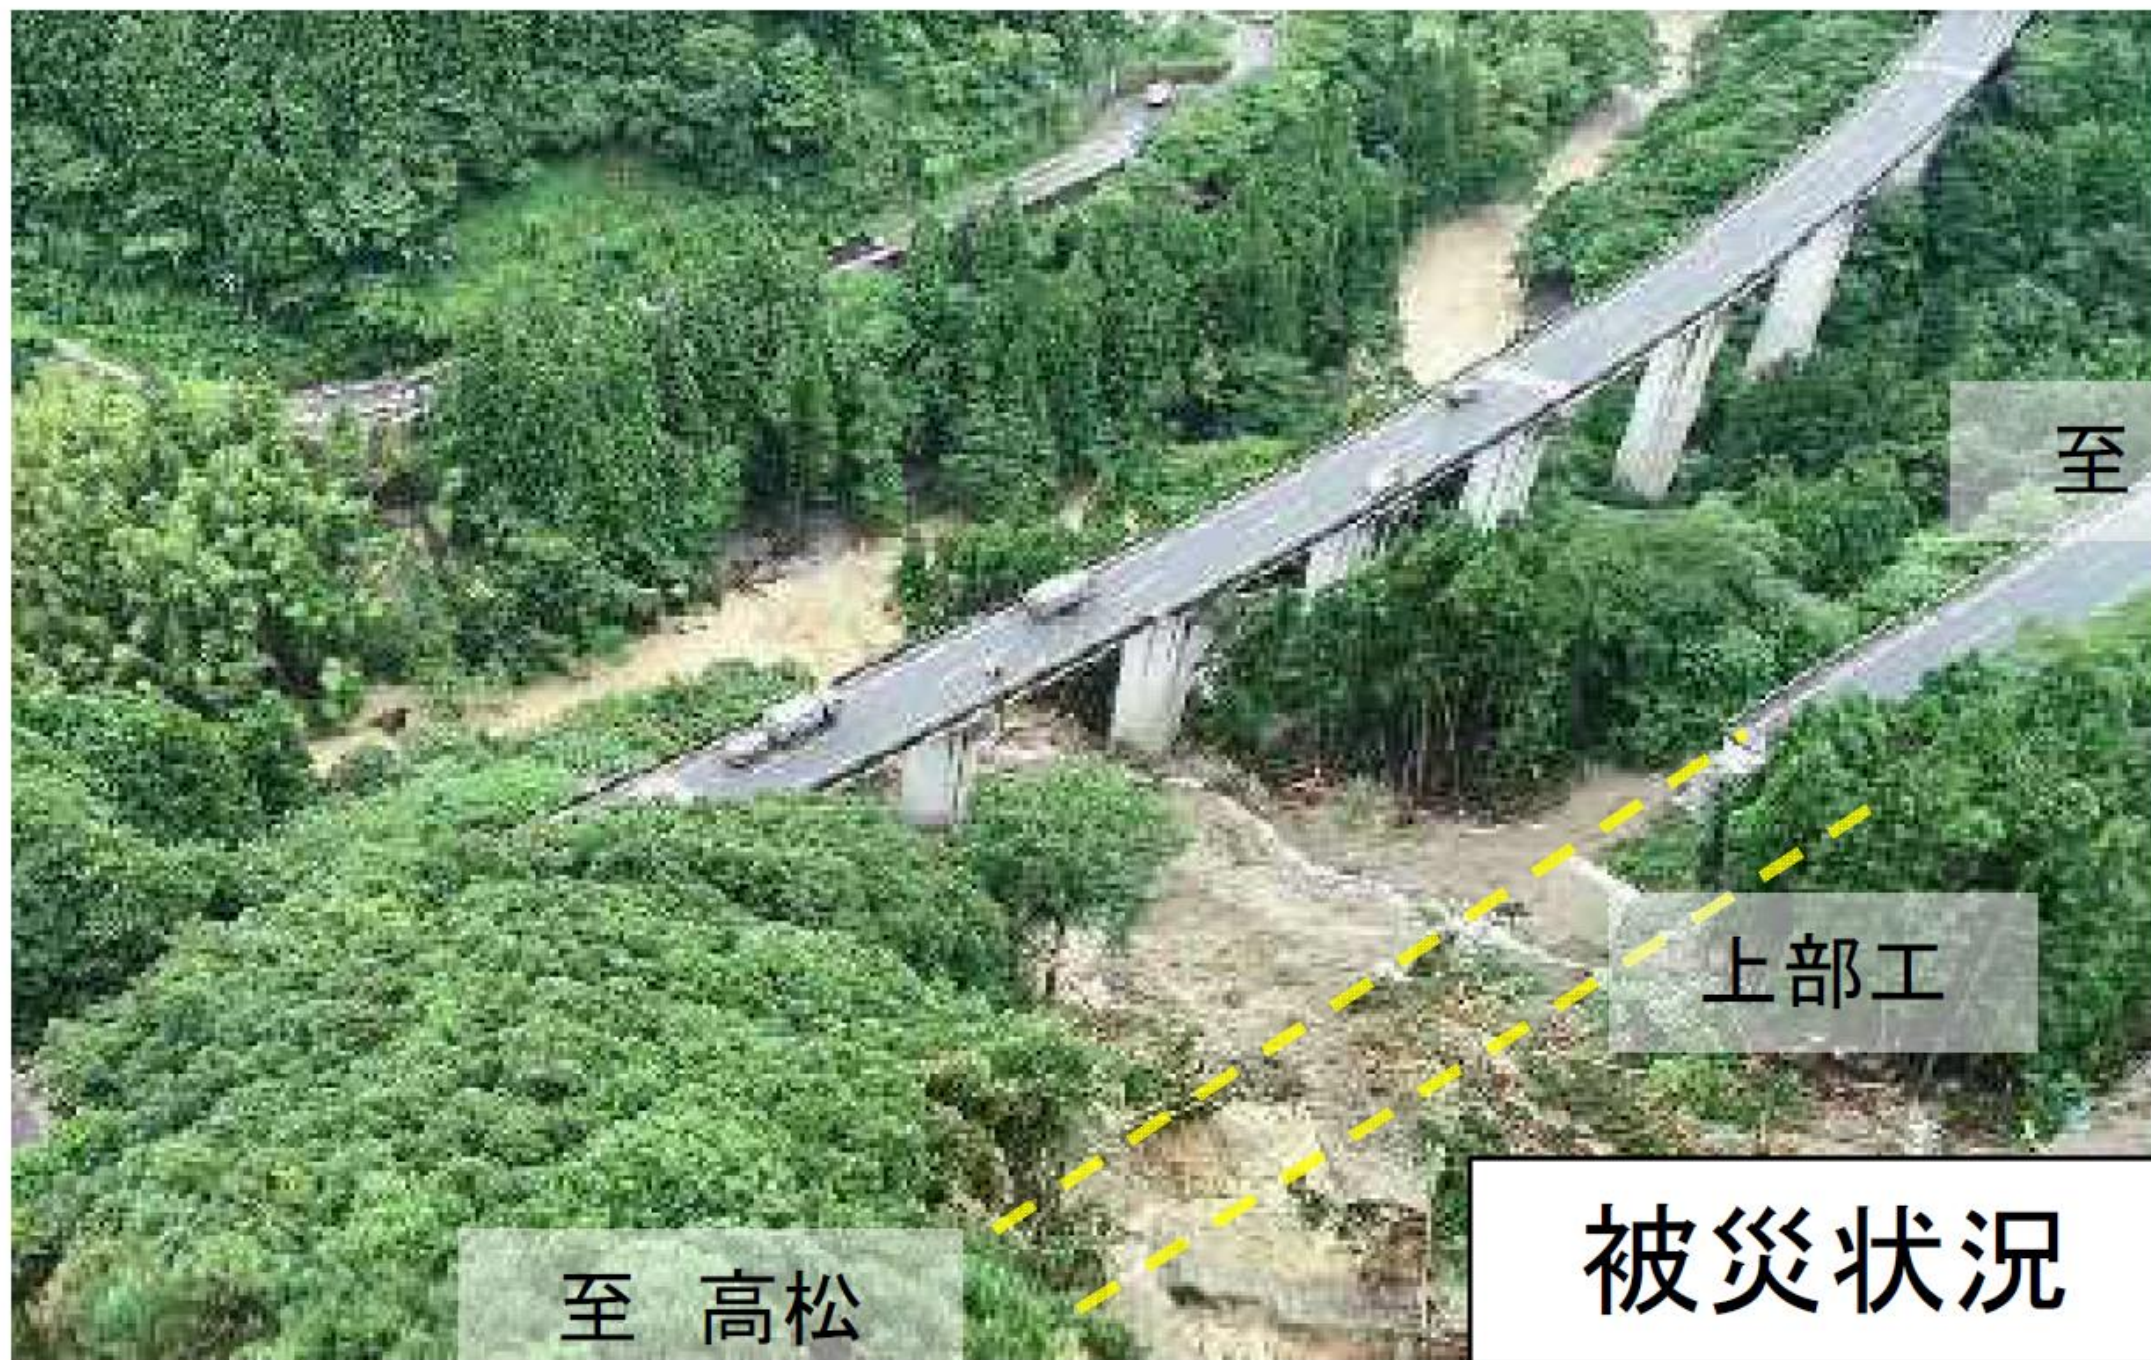
被災状況

至高松

至高知

上部工

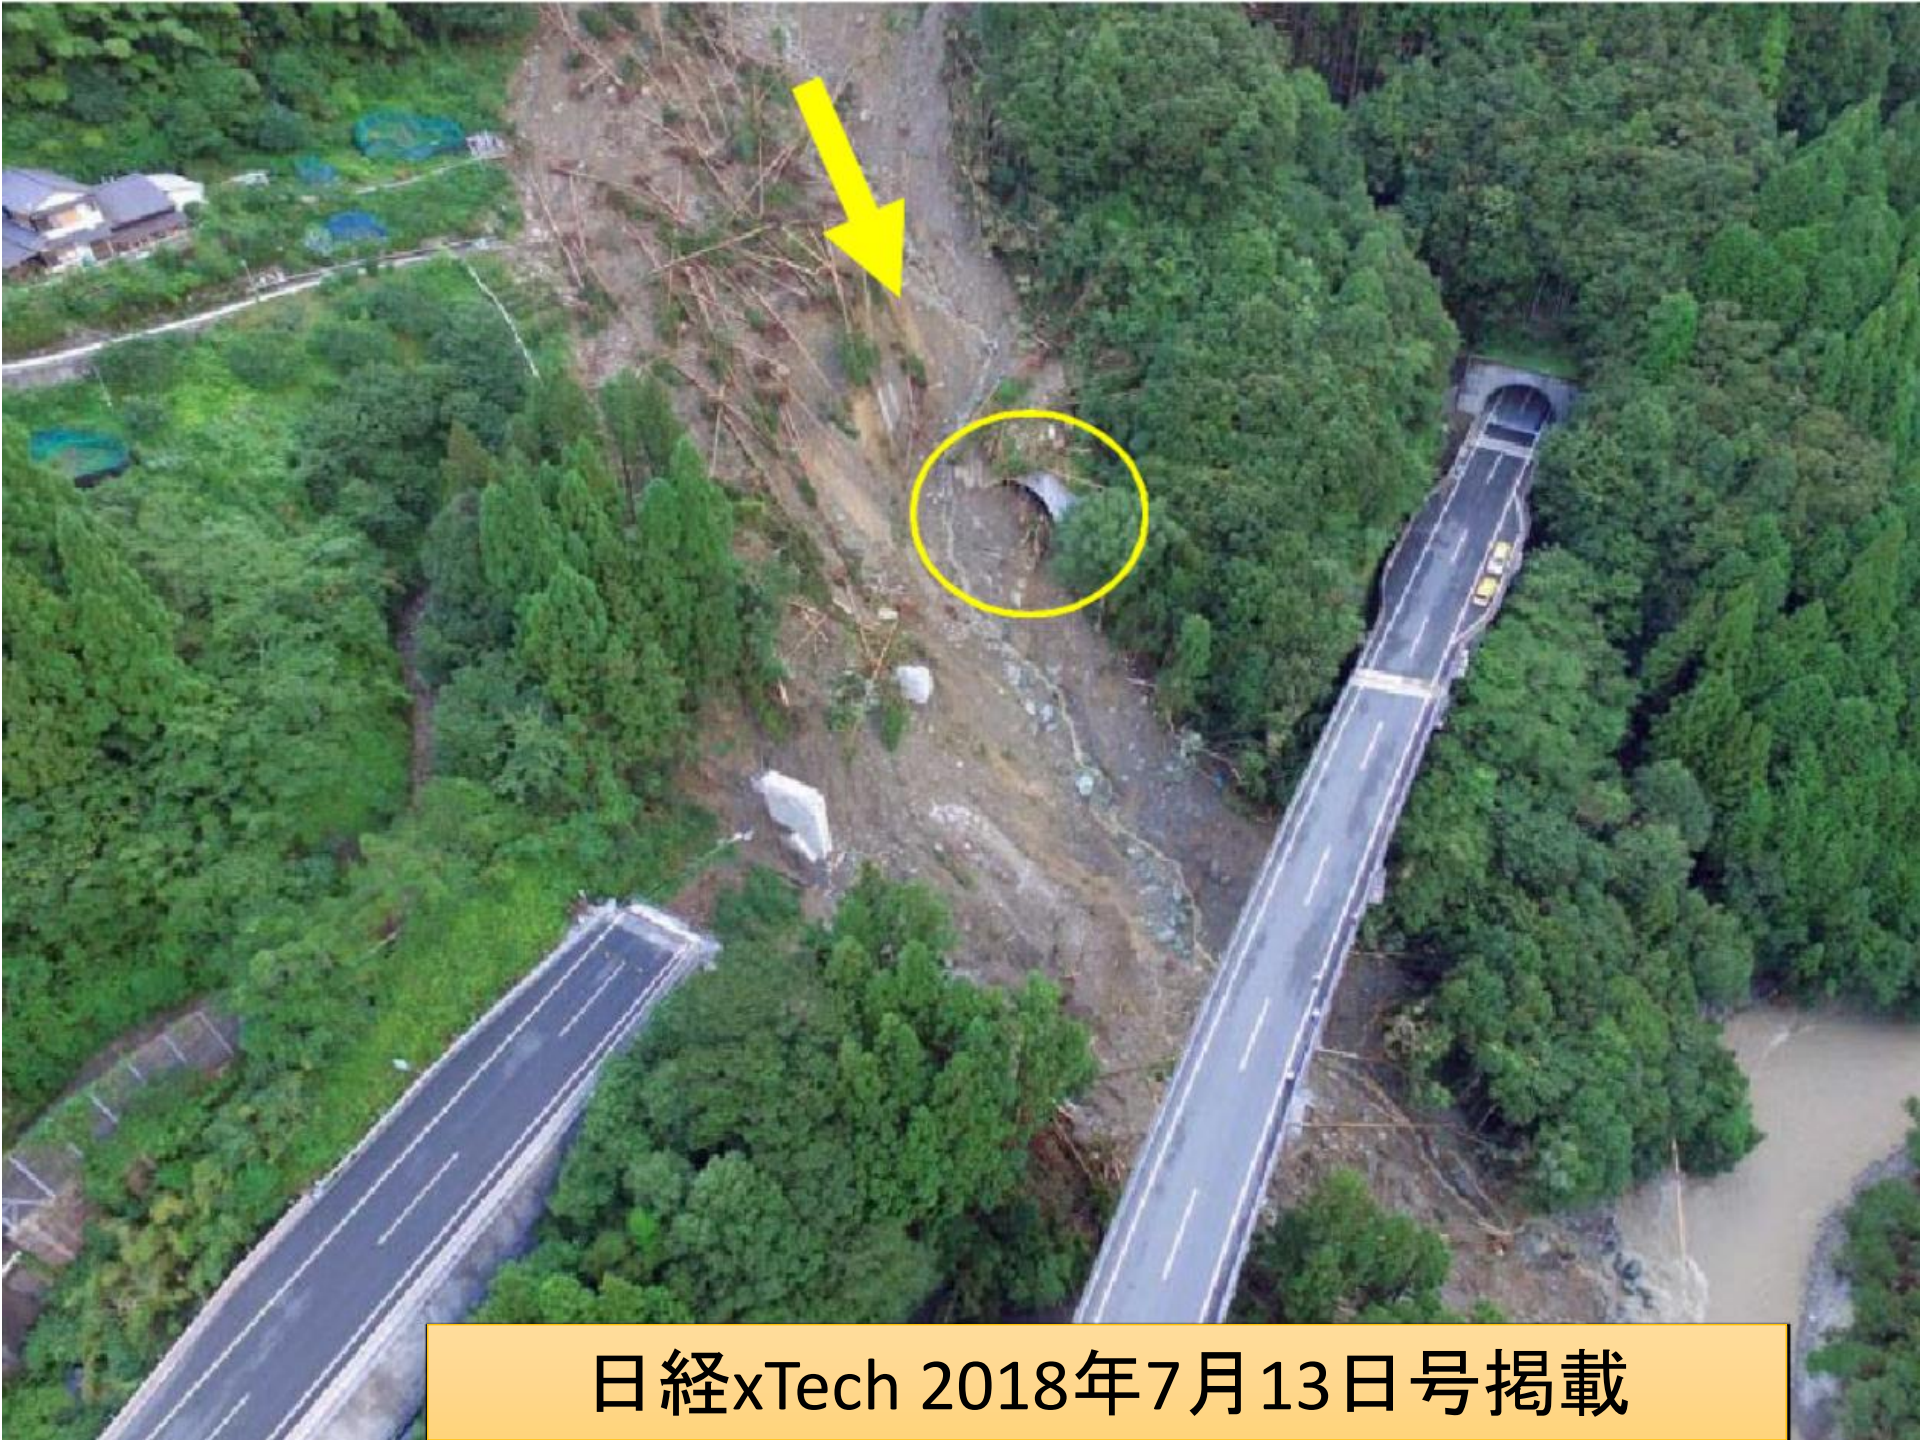
対面通行わたり線区間状況

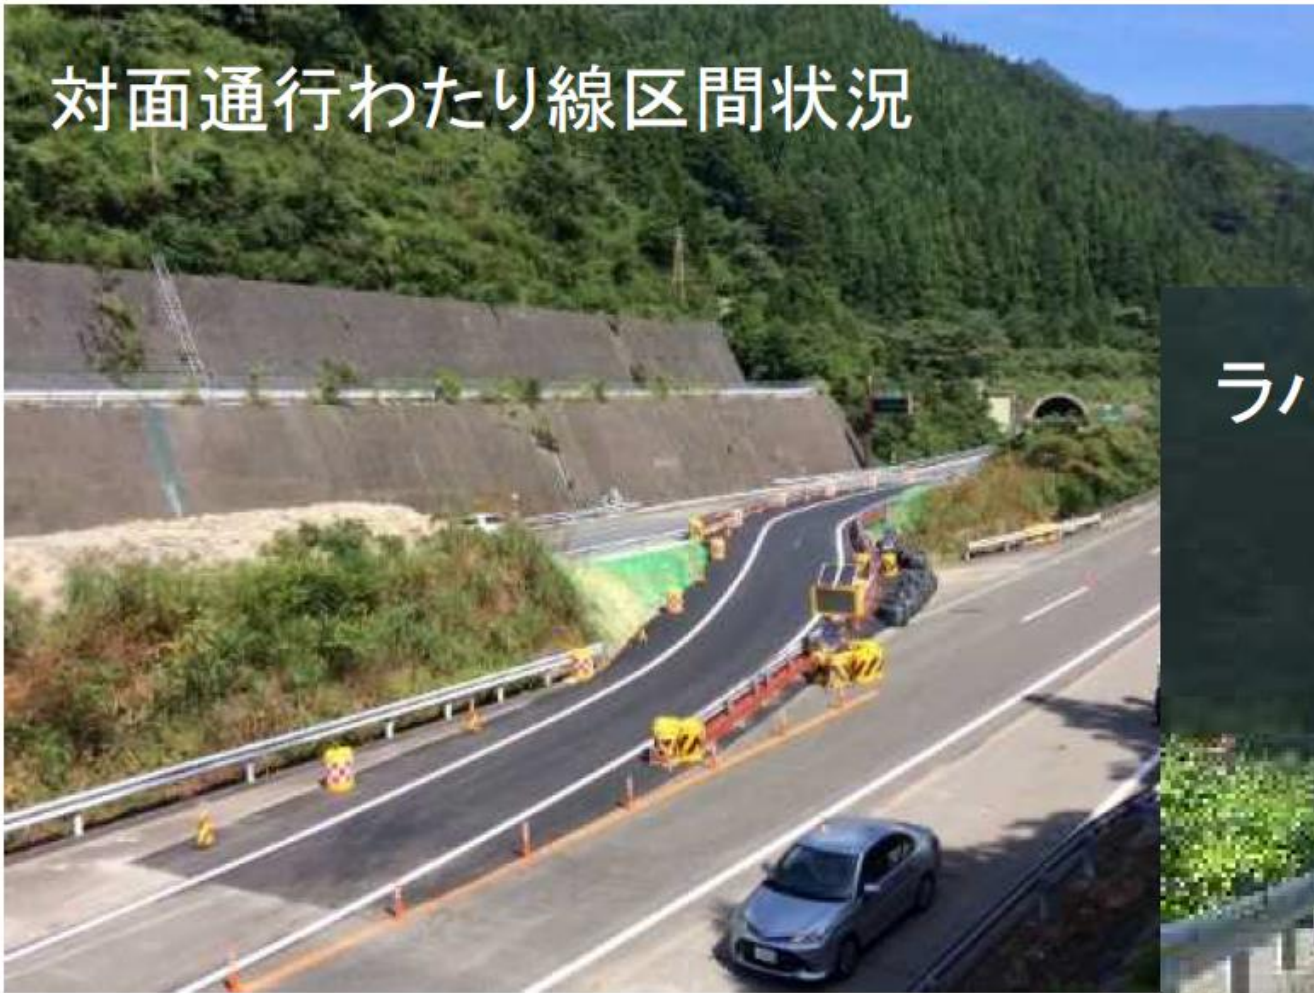
ラバーポール設置状況

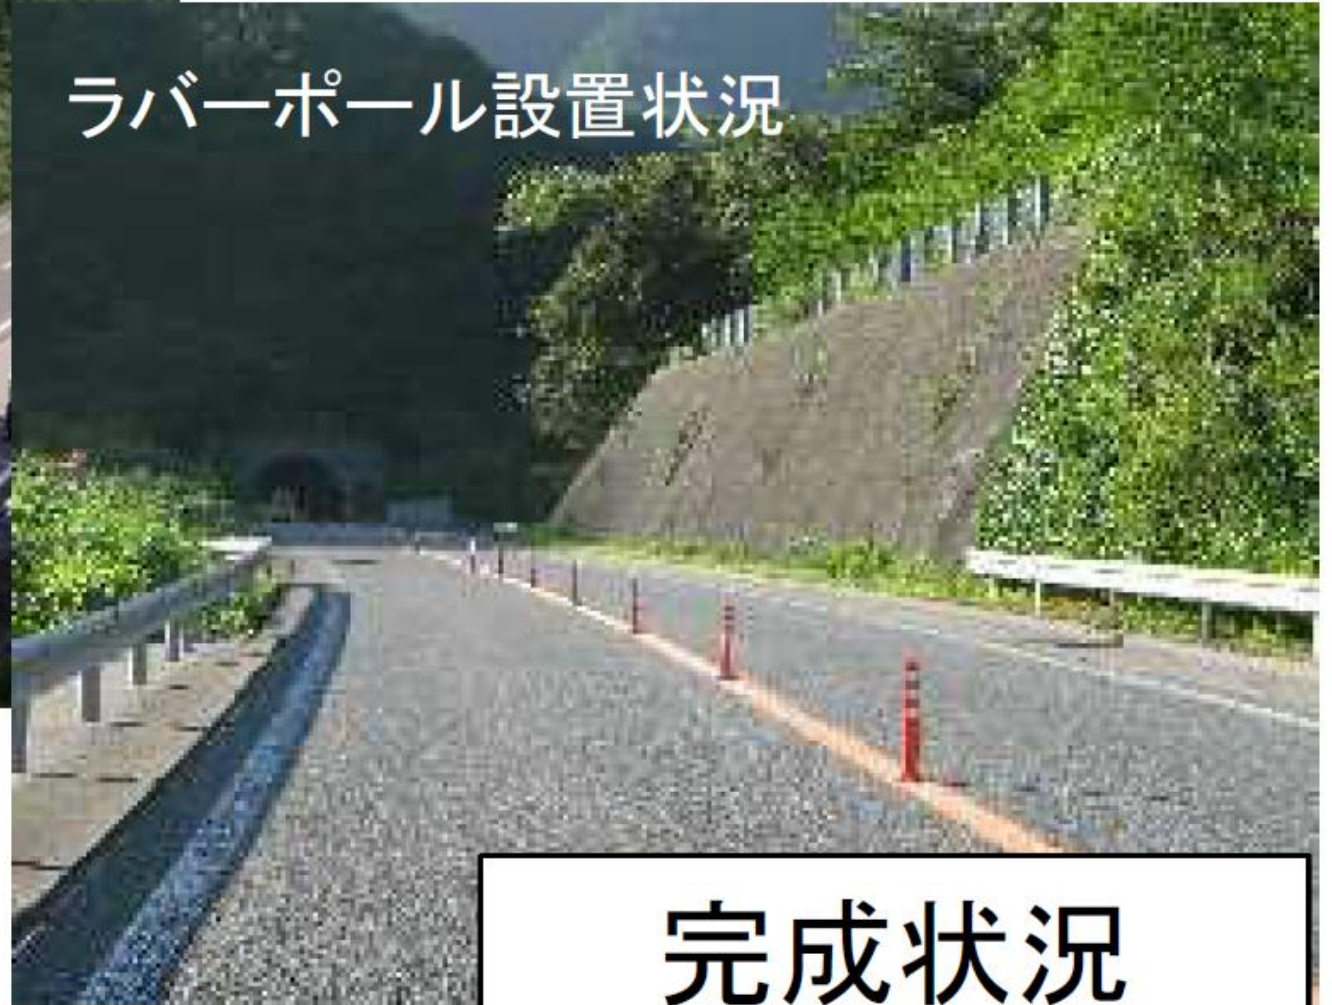
完成状況
