# 西日本豪雨による 橋梁被害について

防災情報研究センター 准教授

全 邦釘

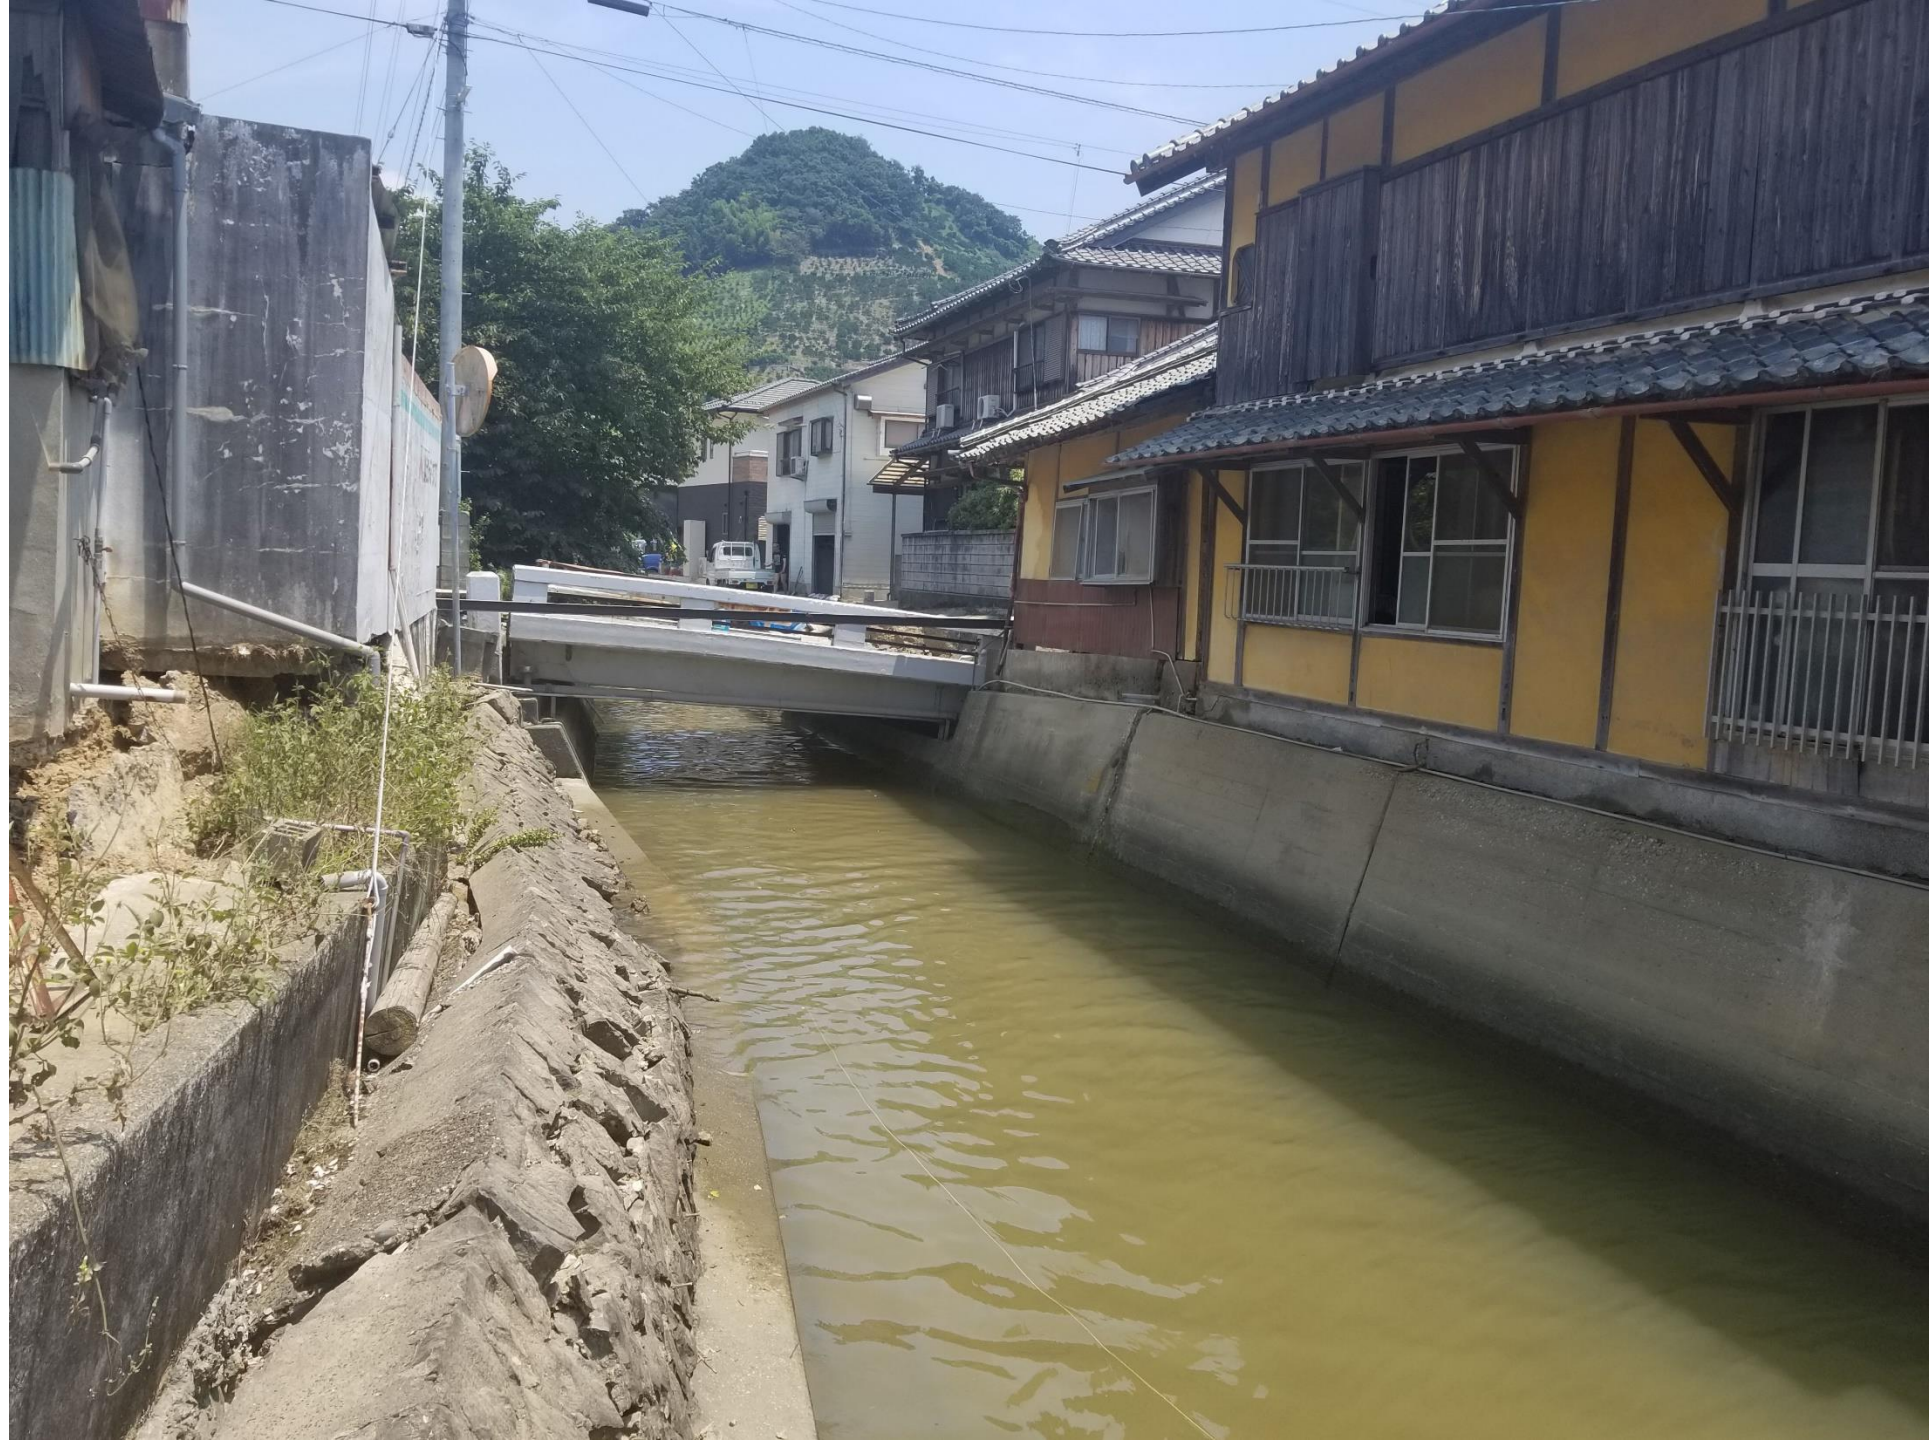
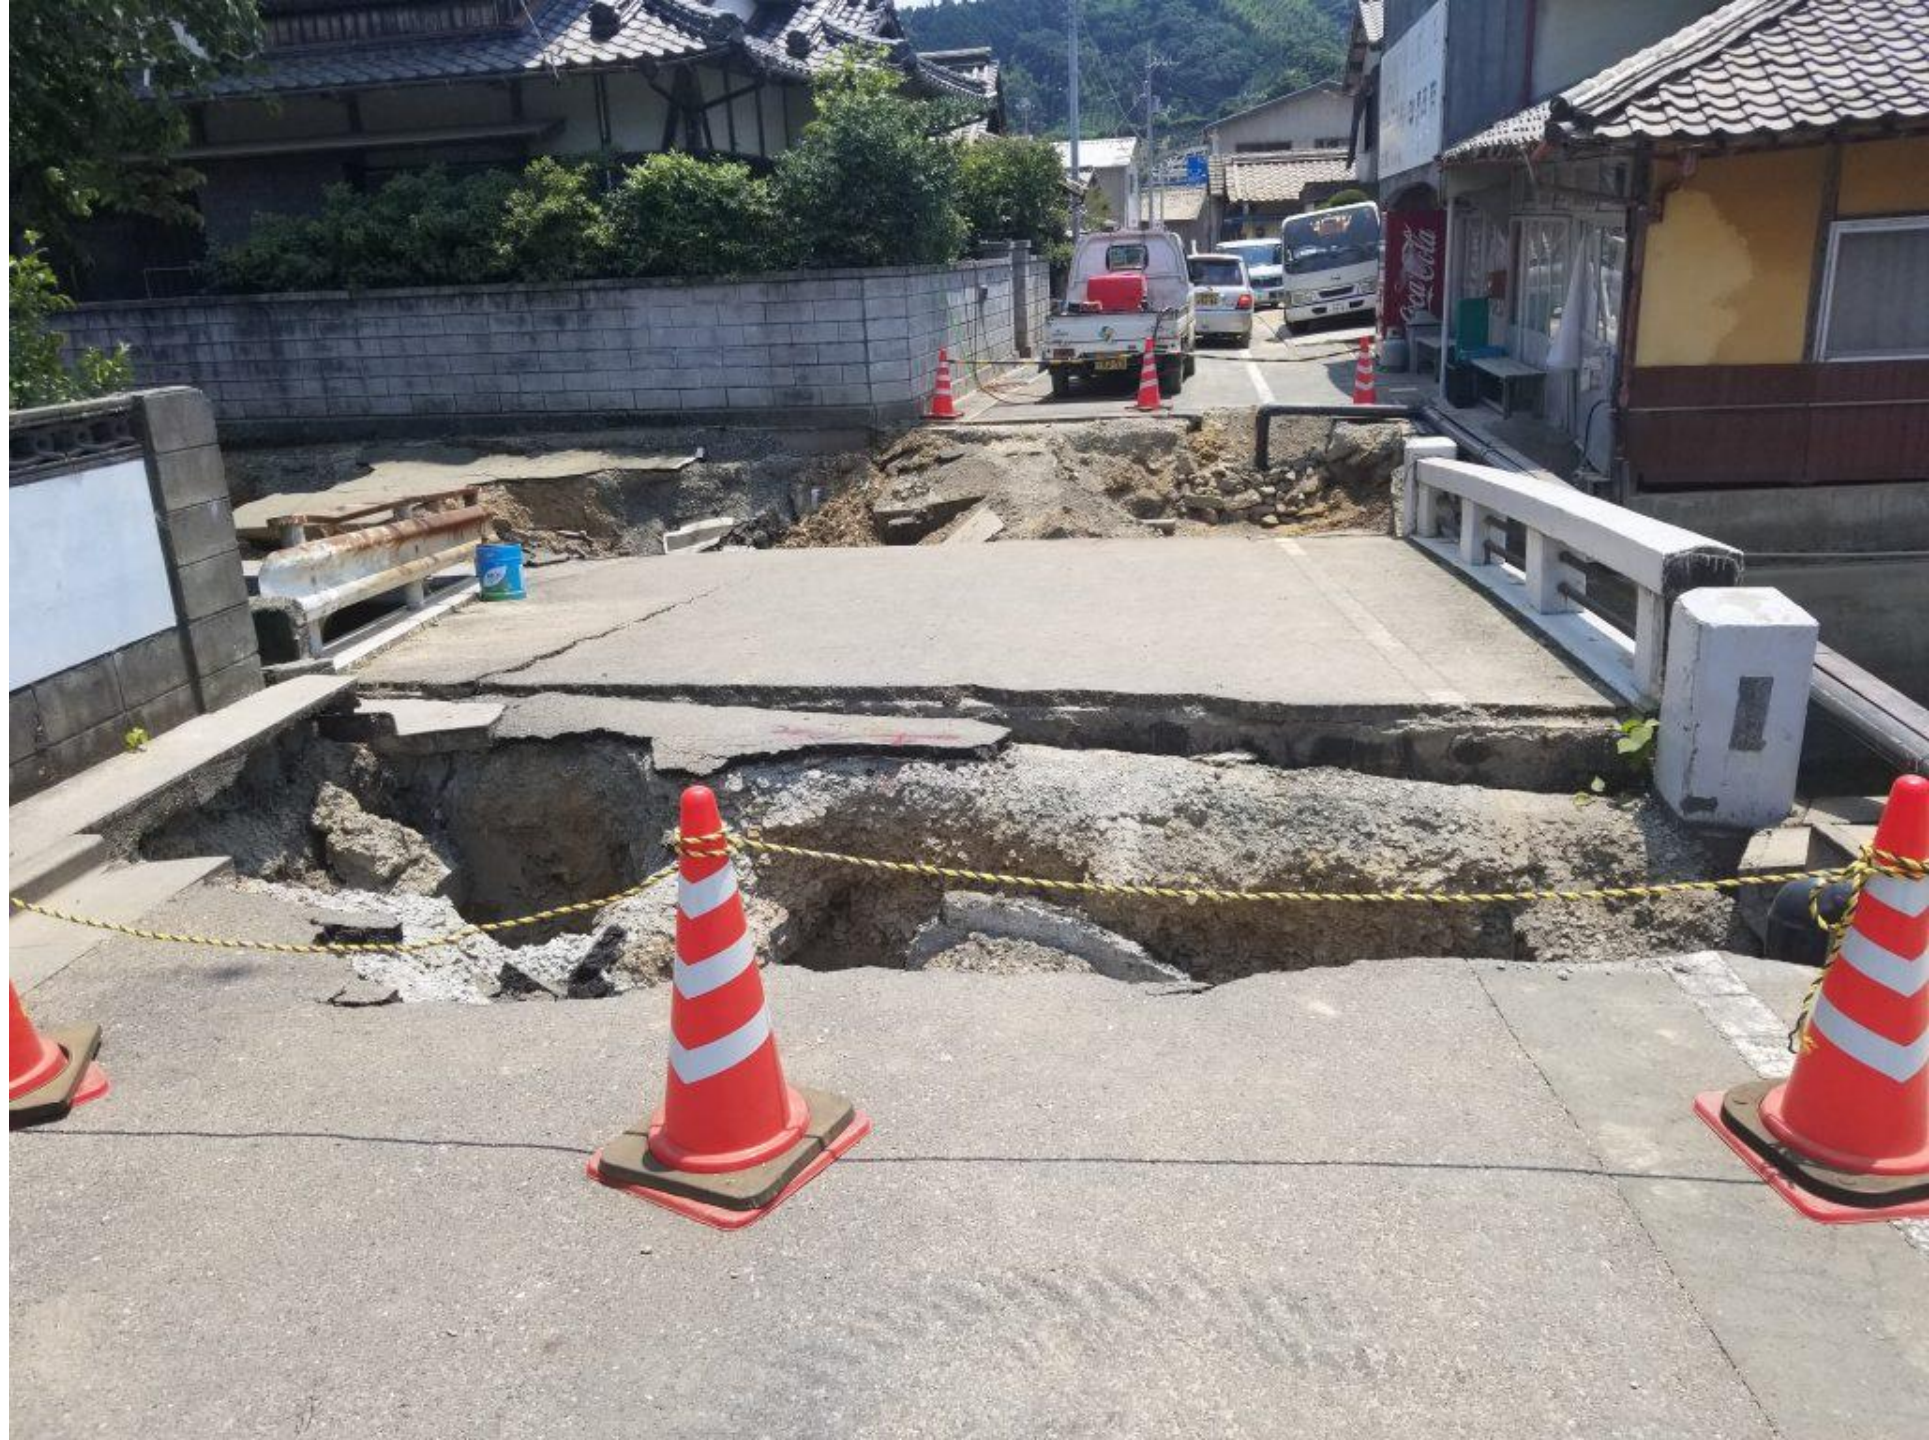
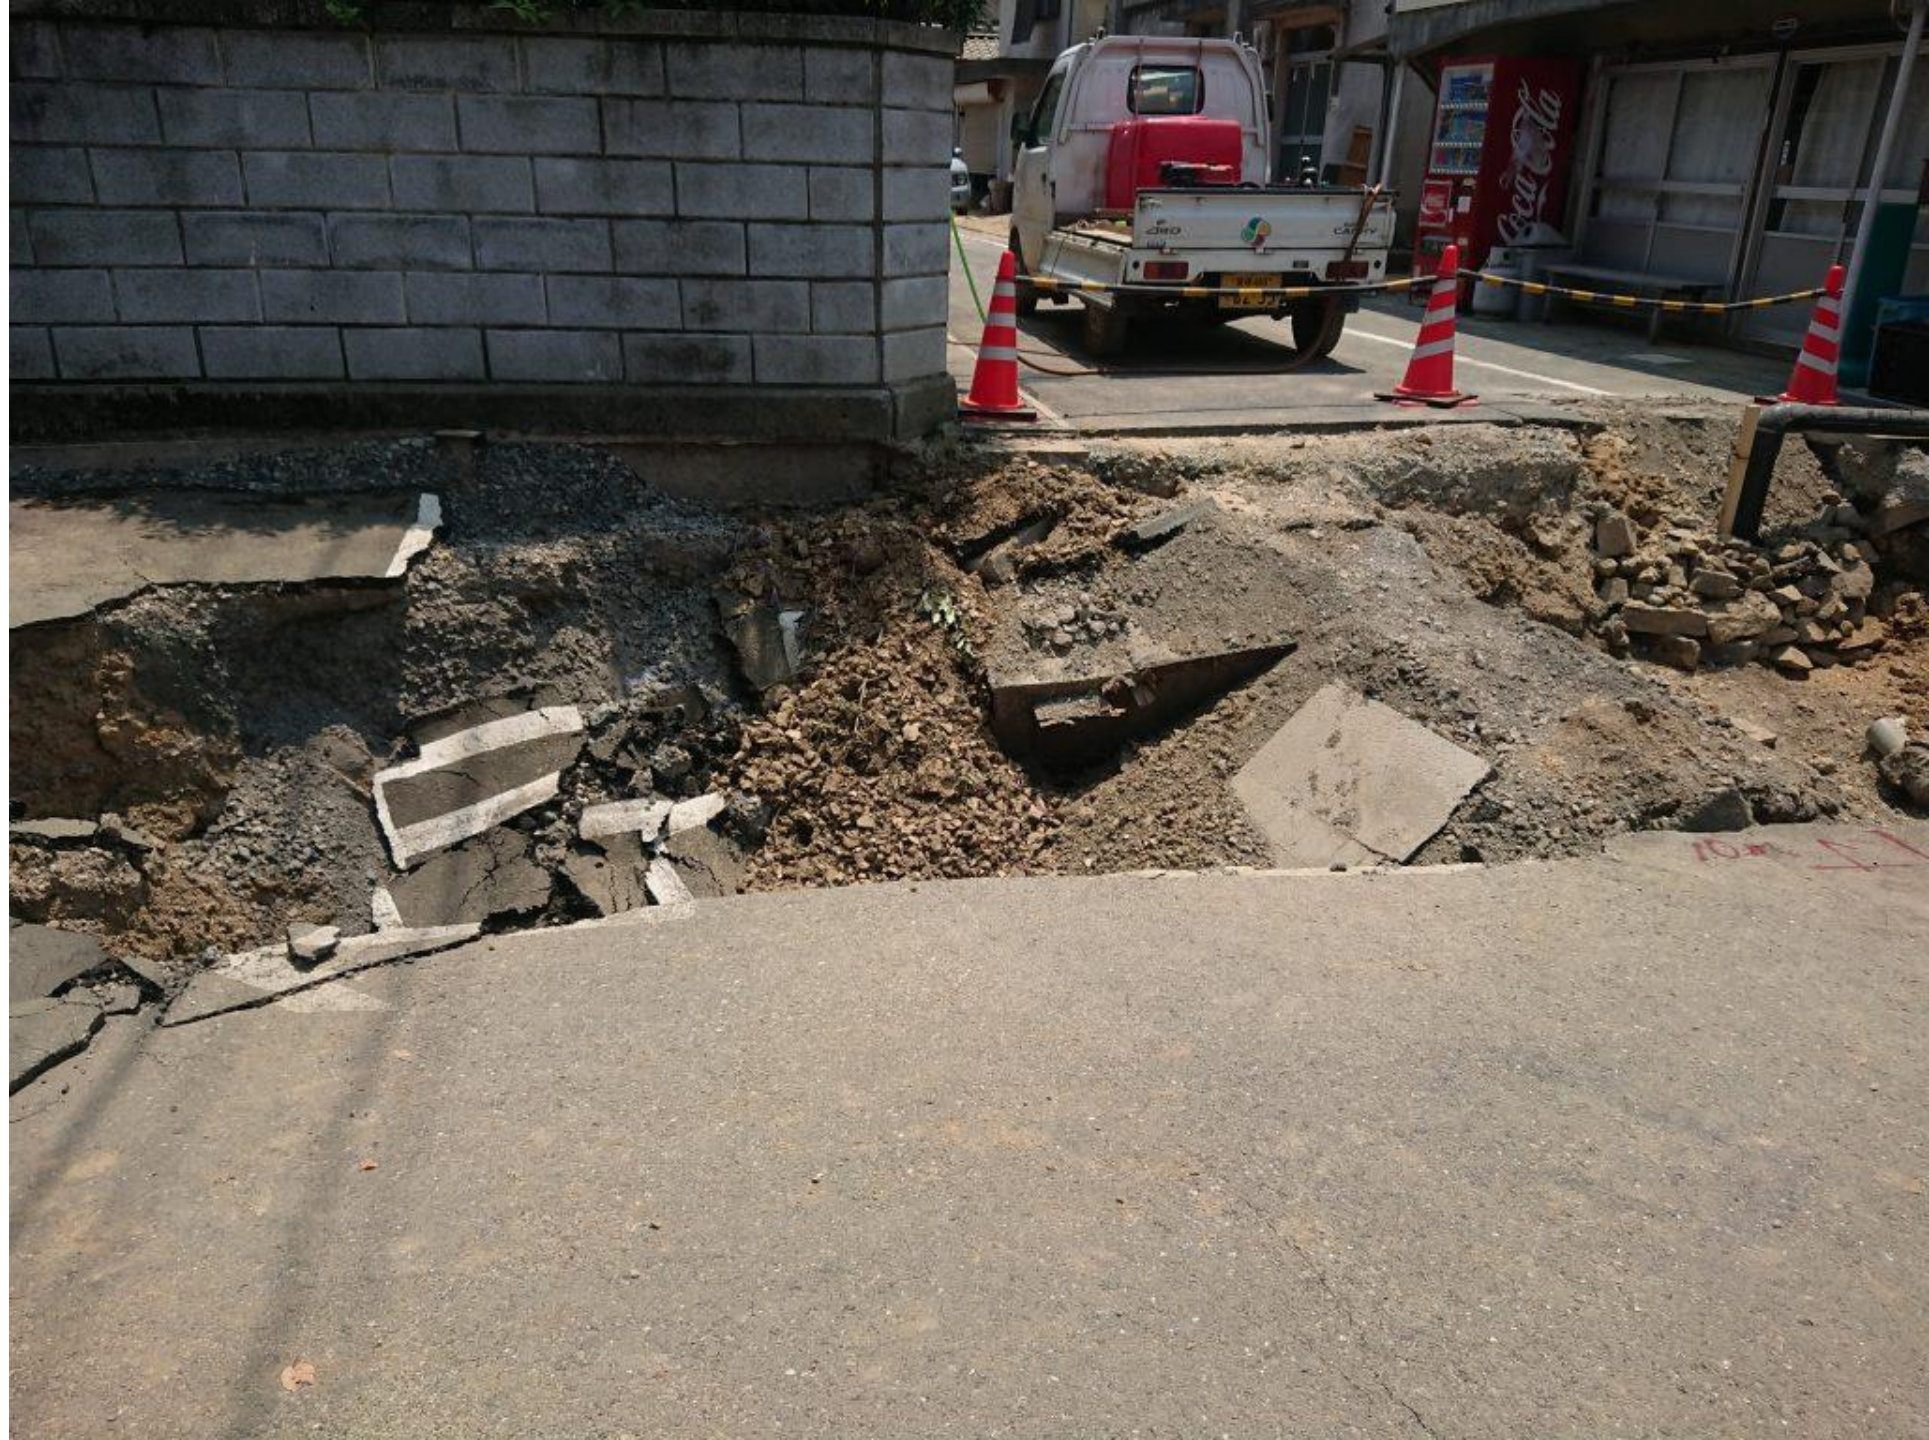
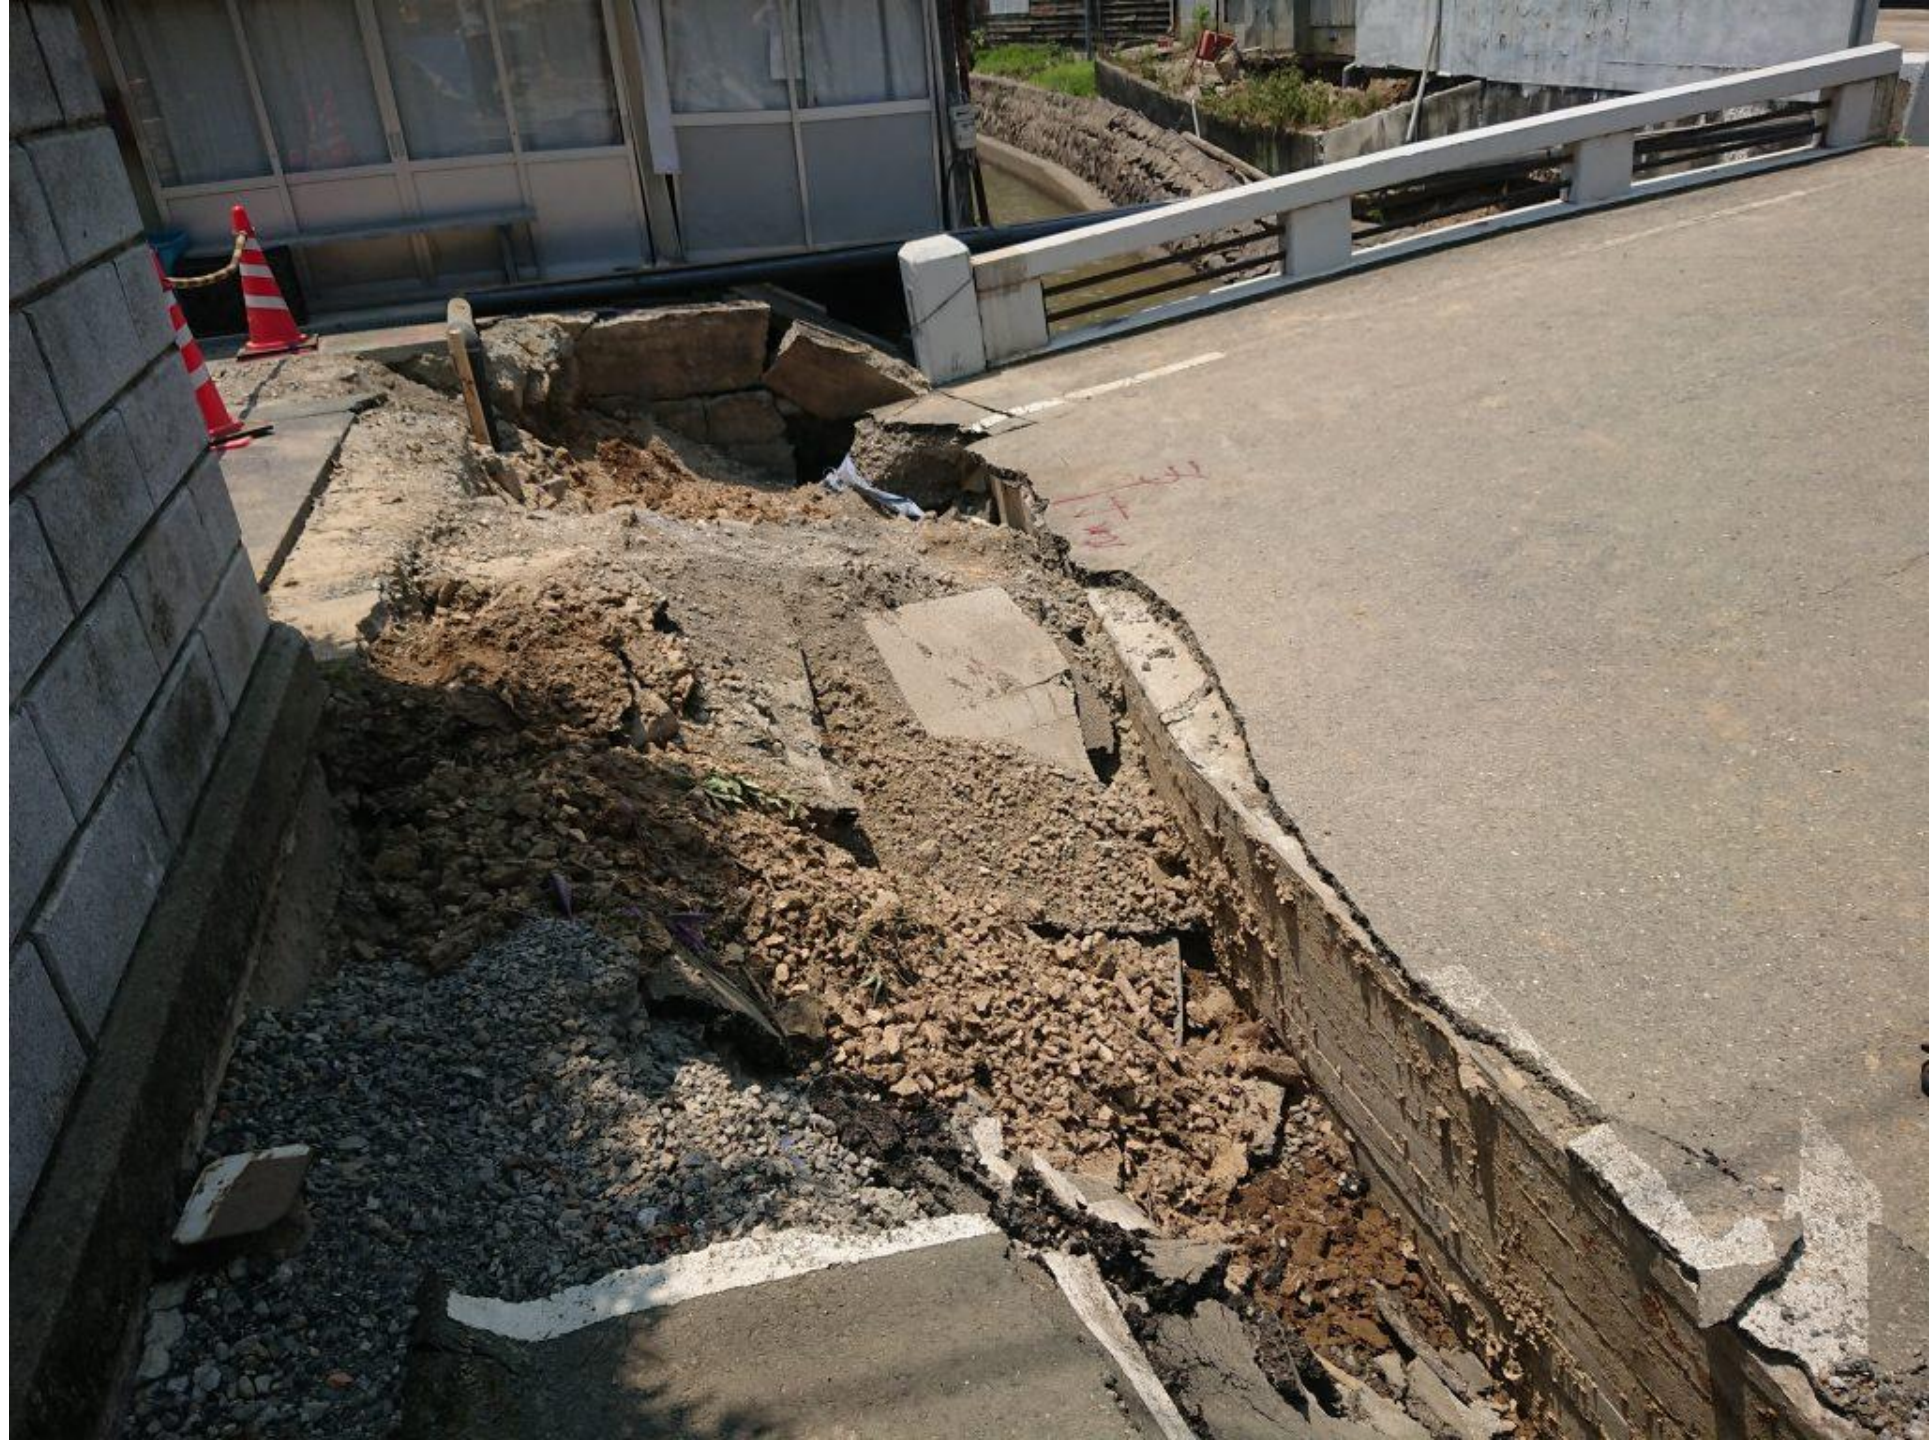
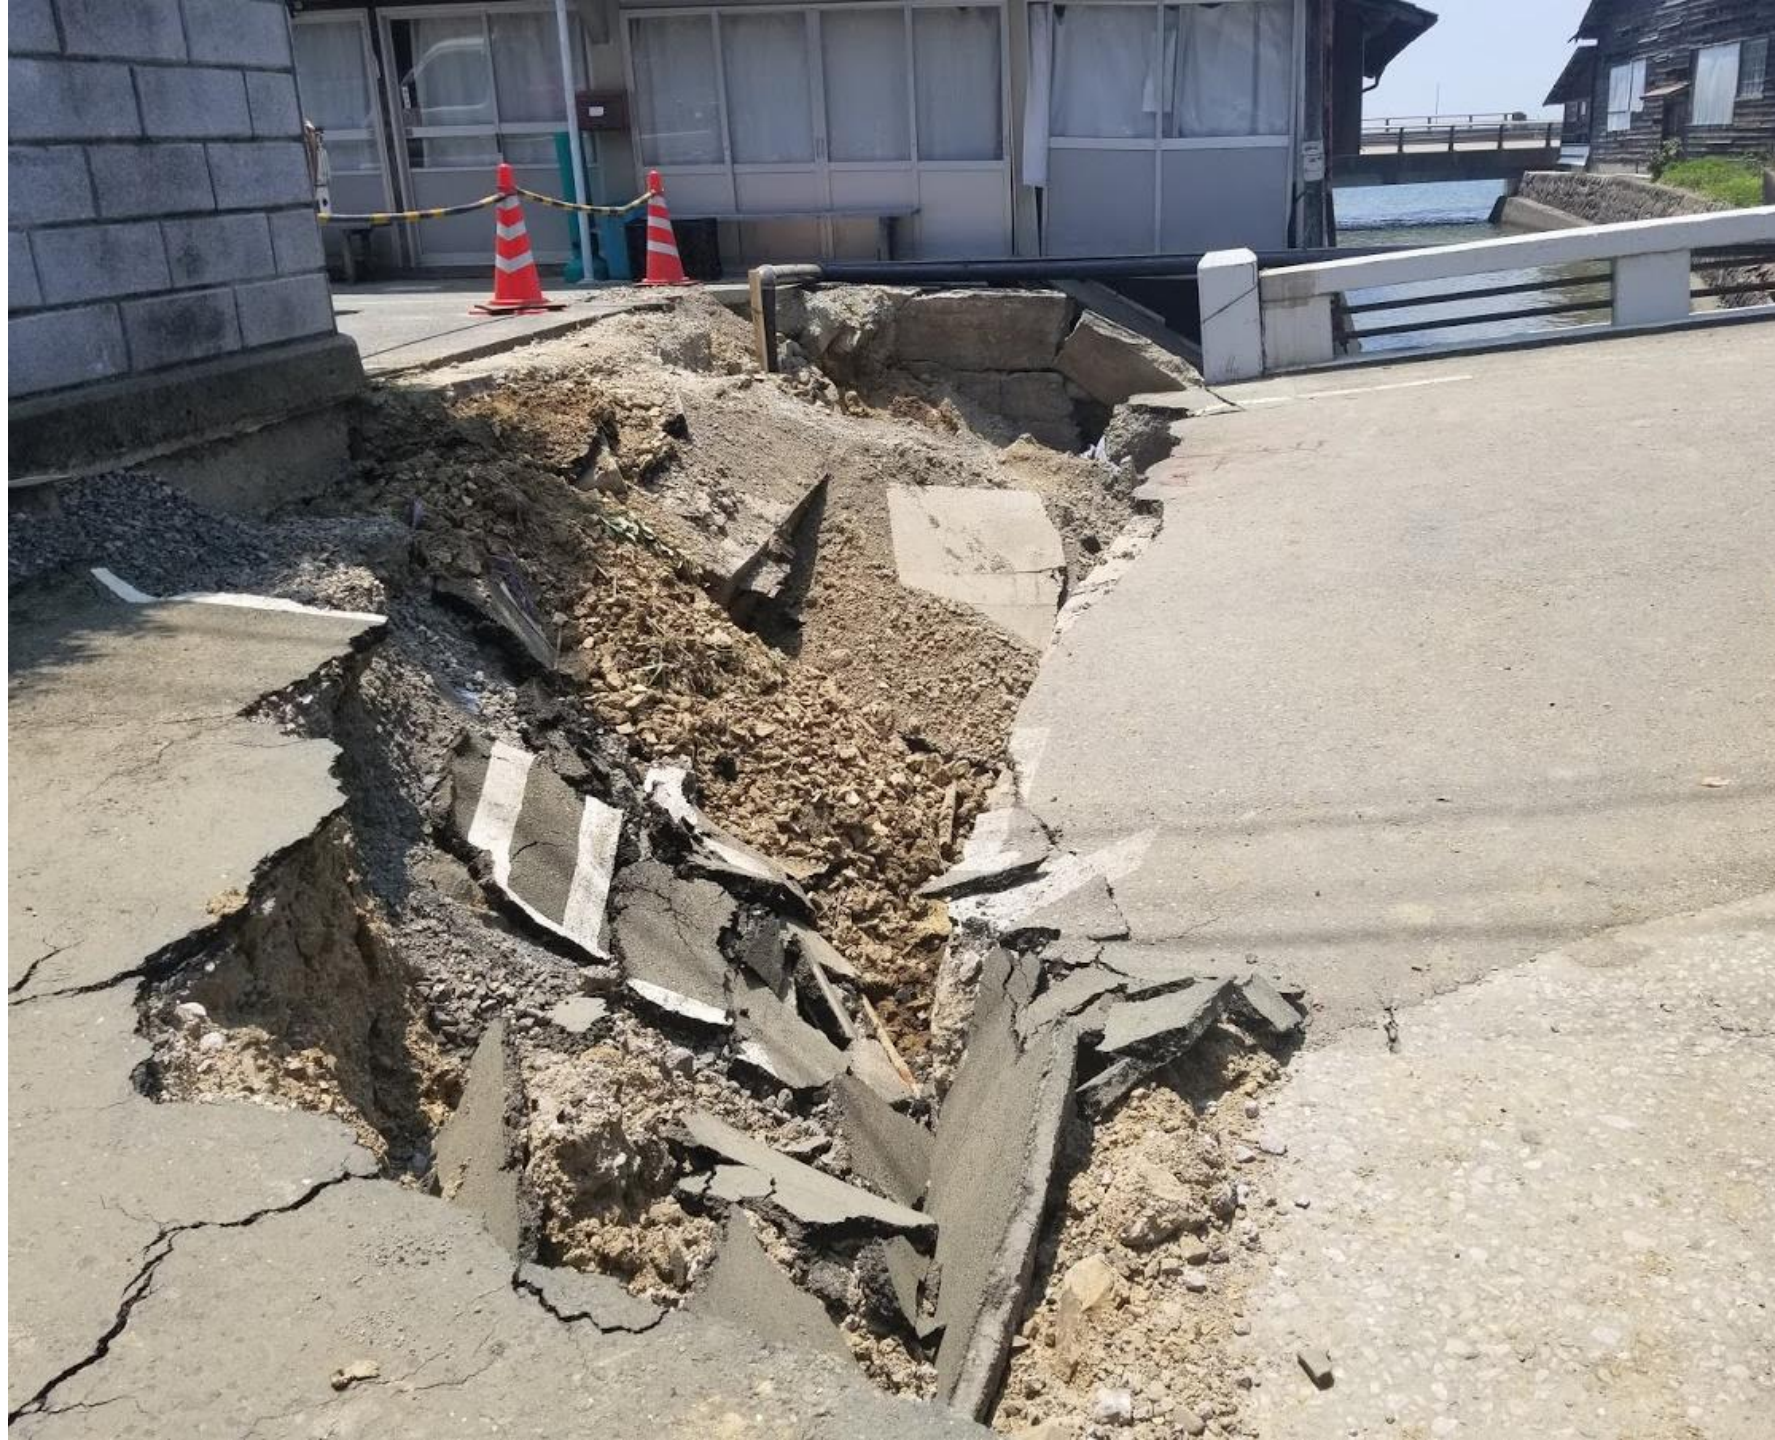
# 中島橋（宇和島市吉田町）

- 高知自動車道の立川橋については，地すべりの土砂が床版に載荷し，落下した．
- 今回紹介した愛媛県の3橋は，いずれも背面の洗掘による落橋
- 多発している割には，研究が進んでいるとは言えず，今後の防災・減災のためにもメカニズムを明らかにするべき
- 特に，構造物だけの単独の解析ではなく，水理・土質と連携する必要がある．
