# 西日本豪雨による 橋梁被害について

防災情報研究センター 准教授

全 邦釘

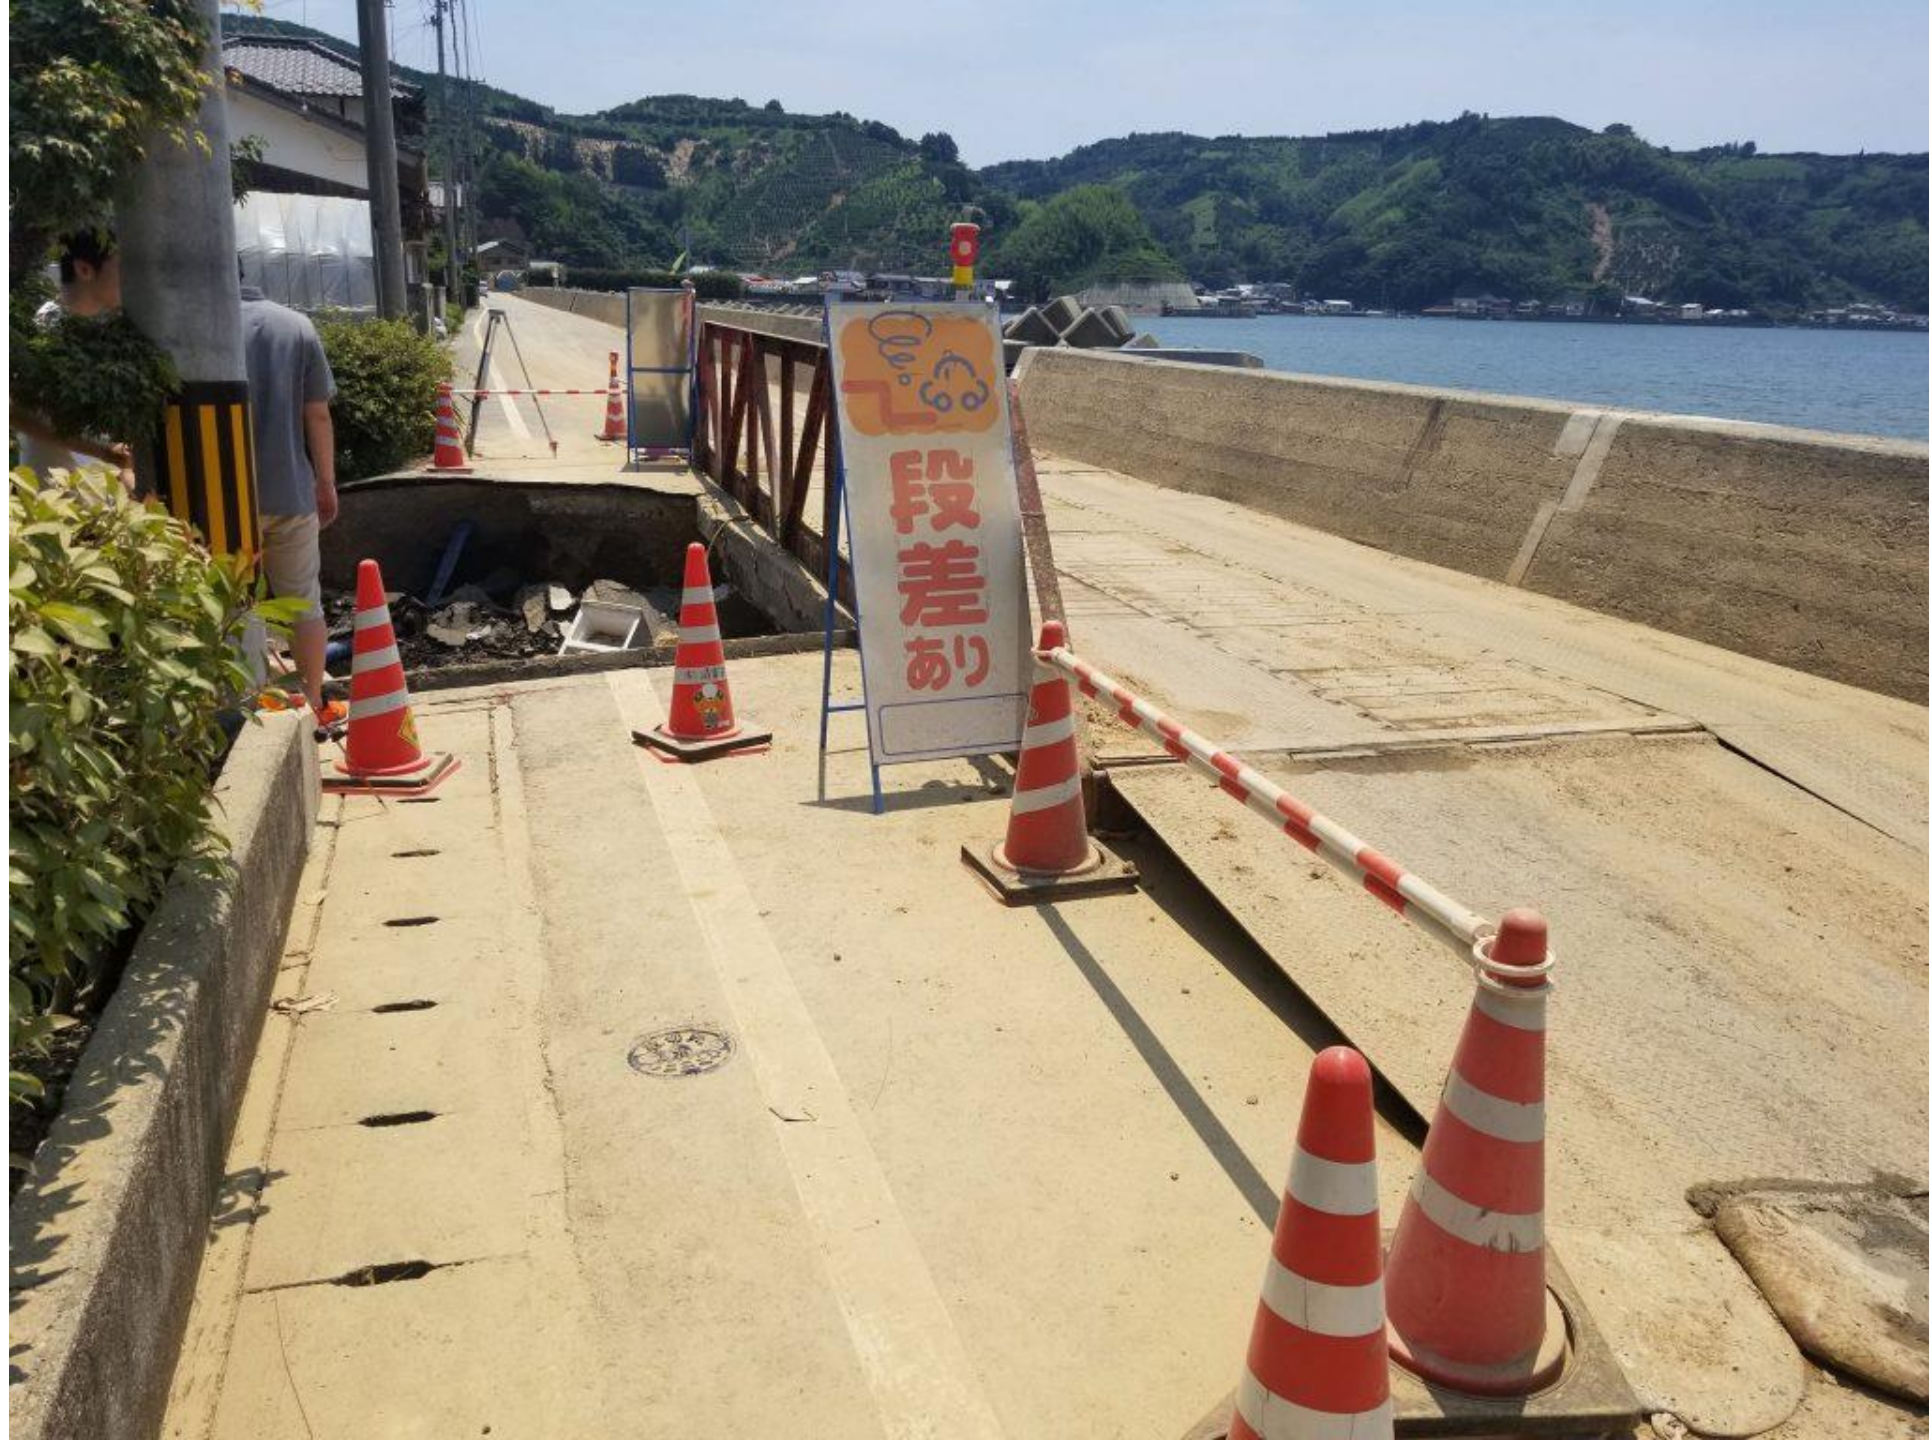
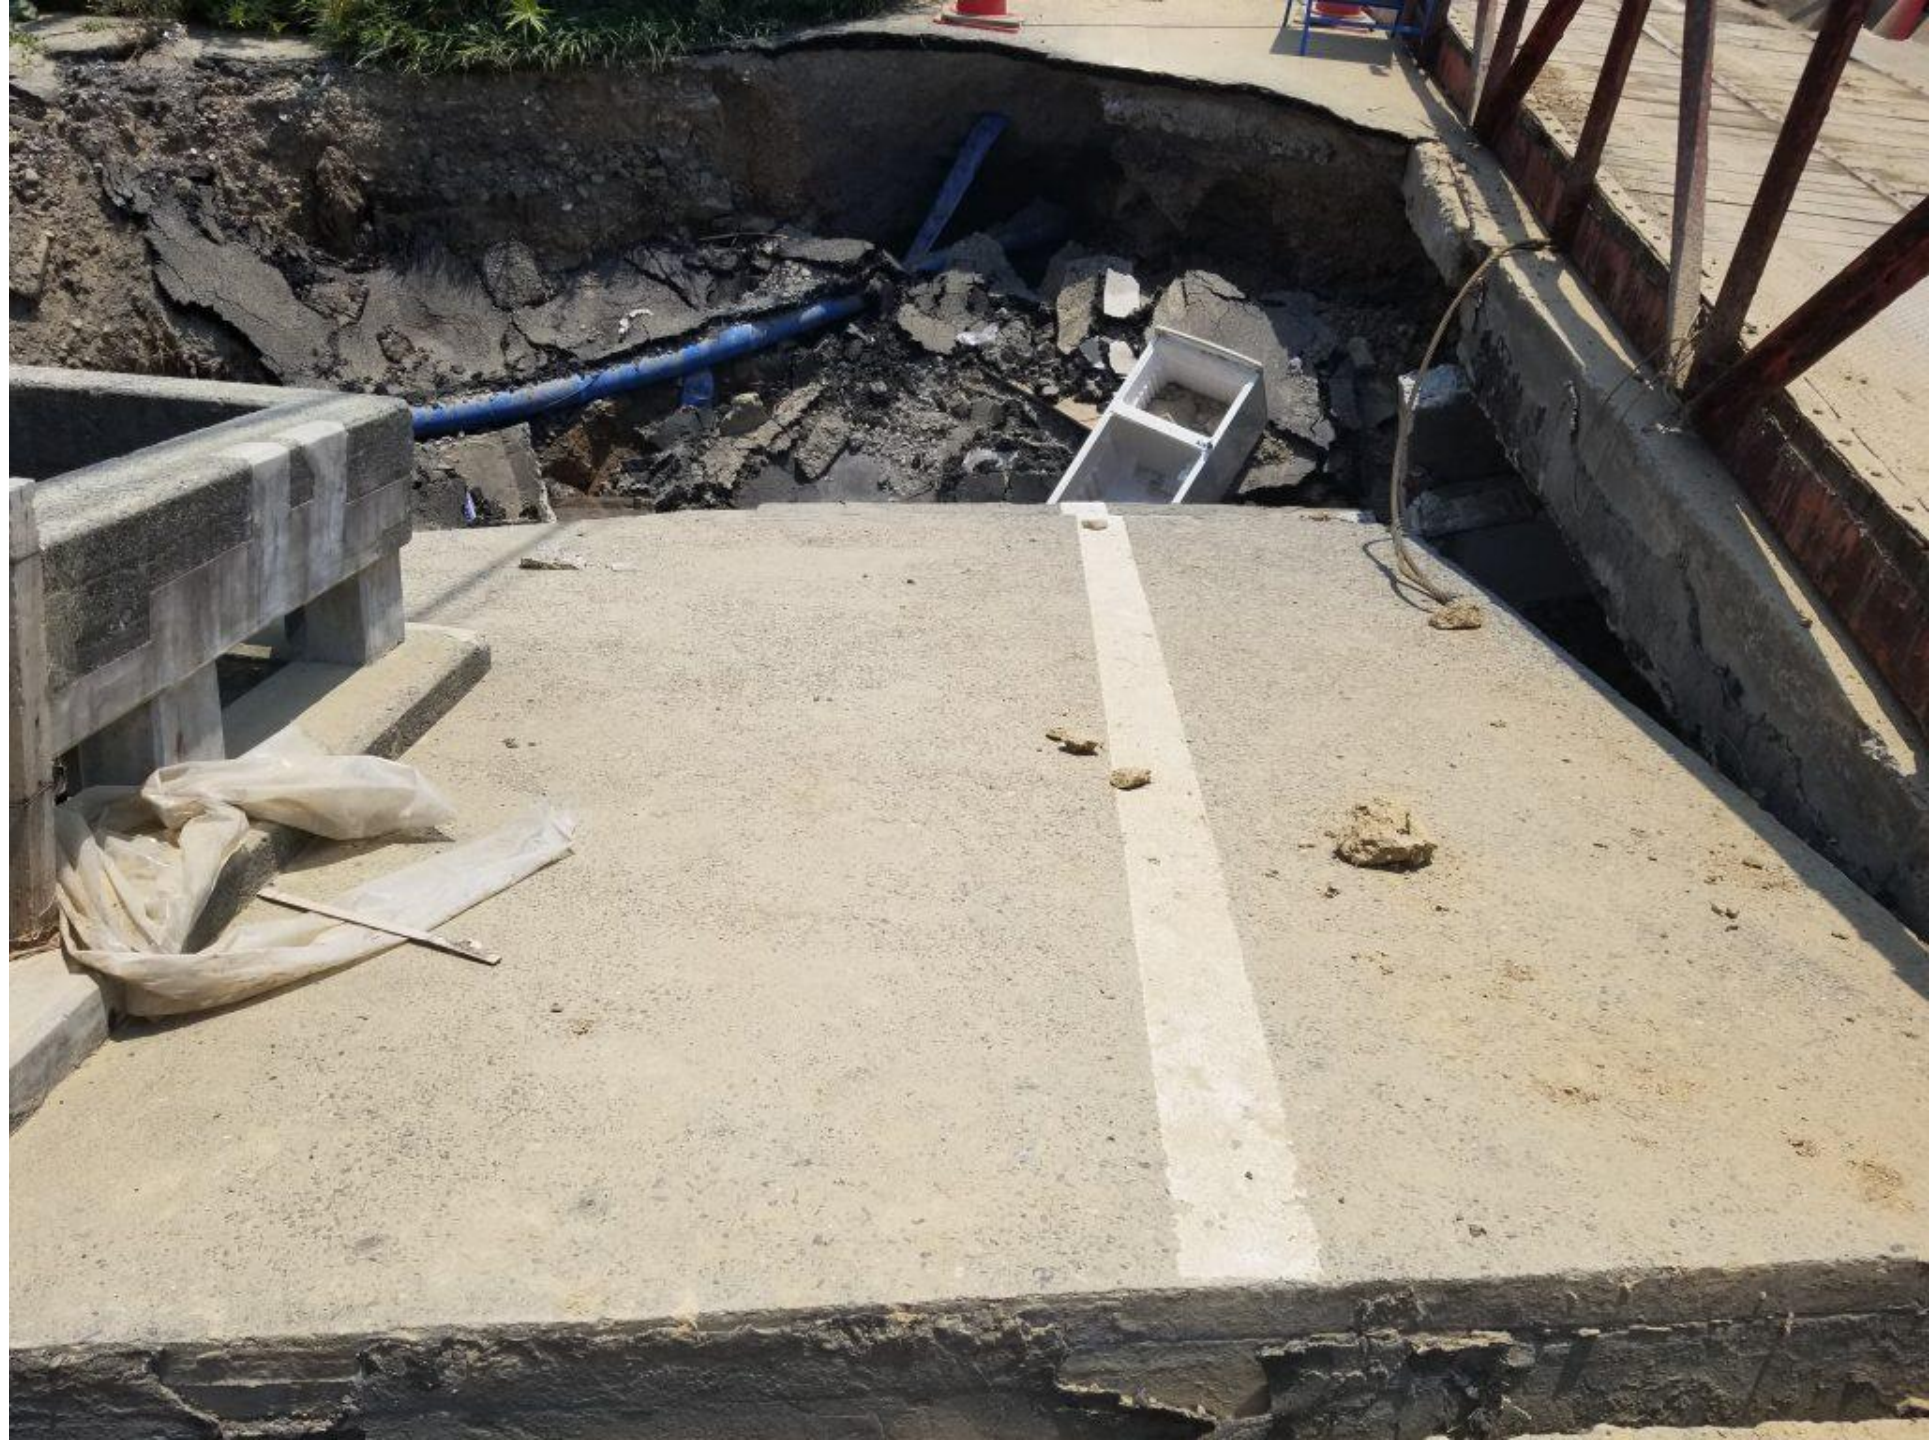
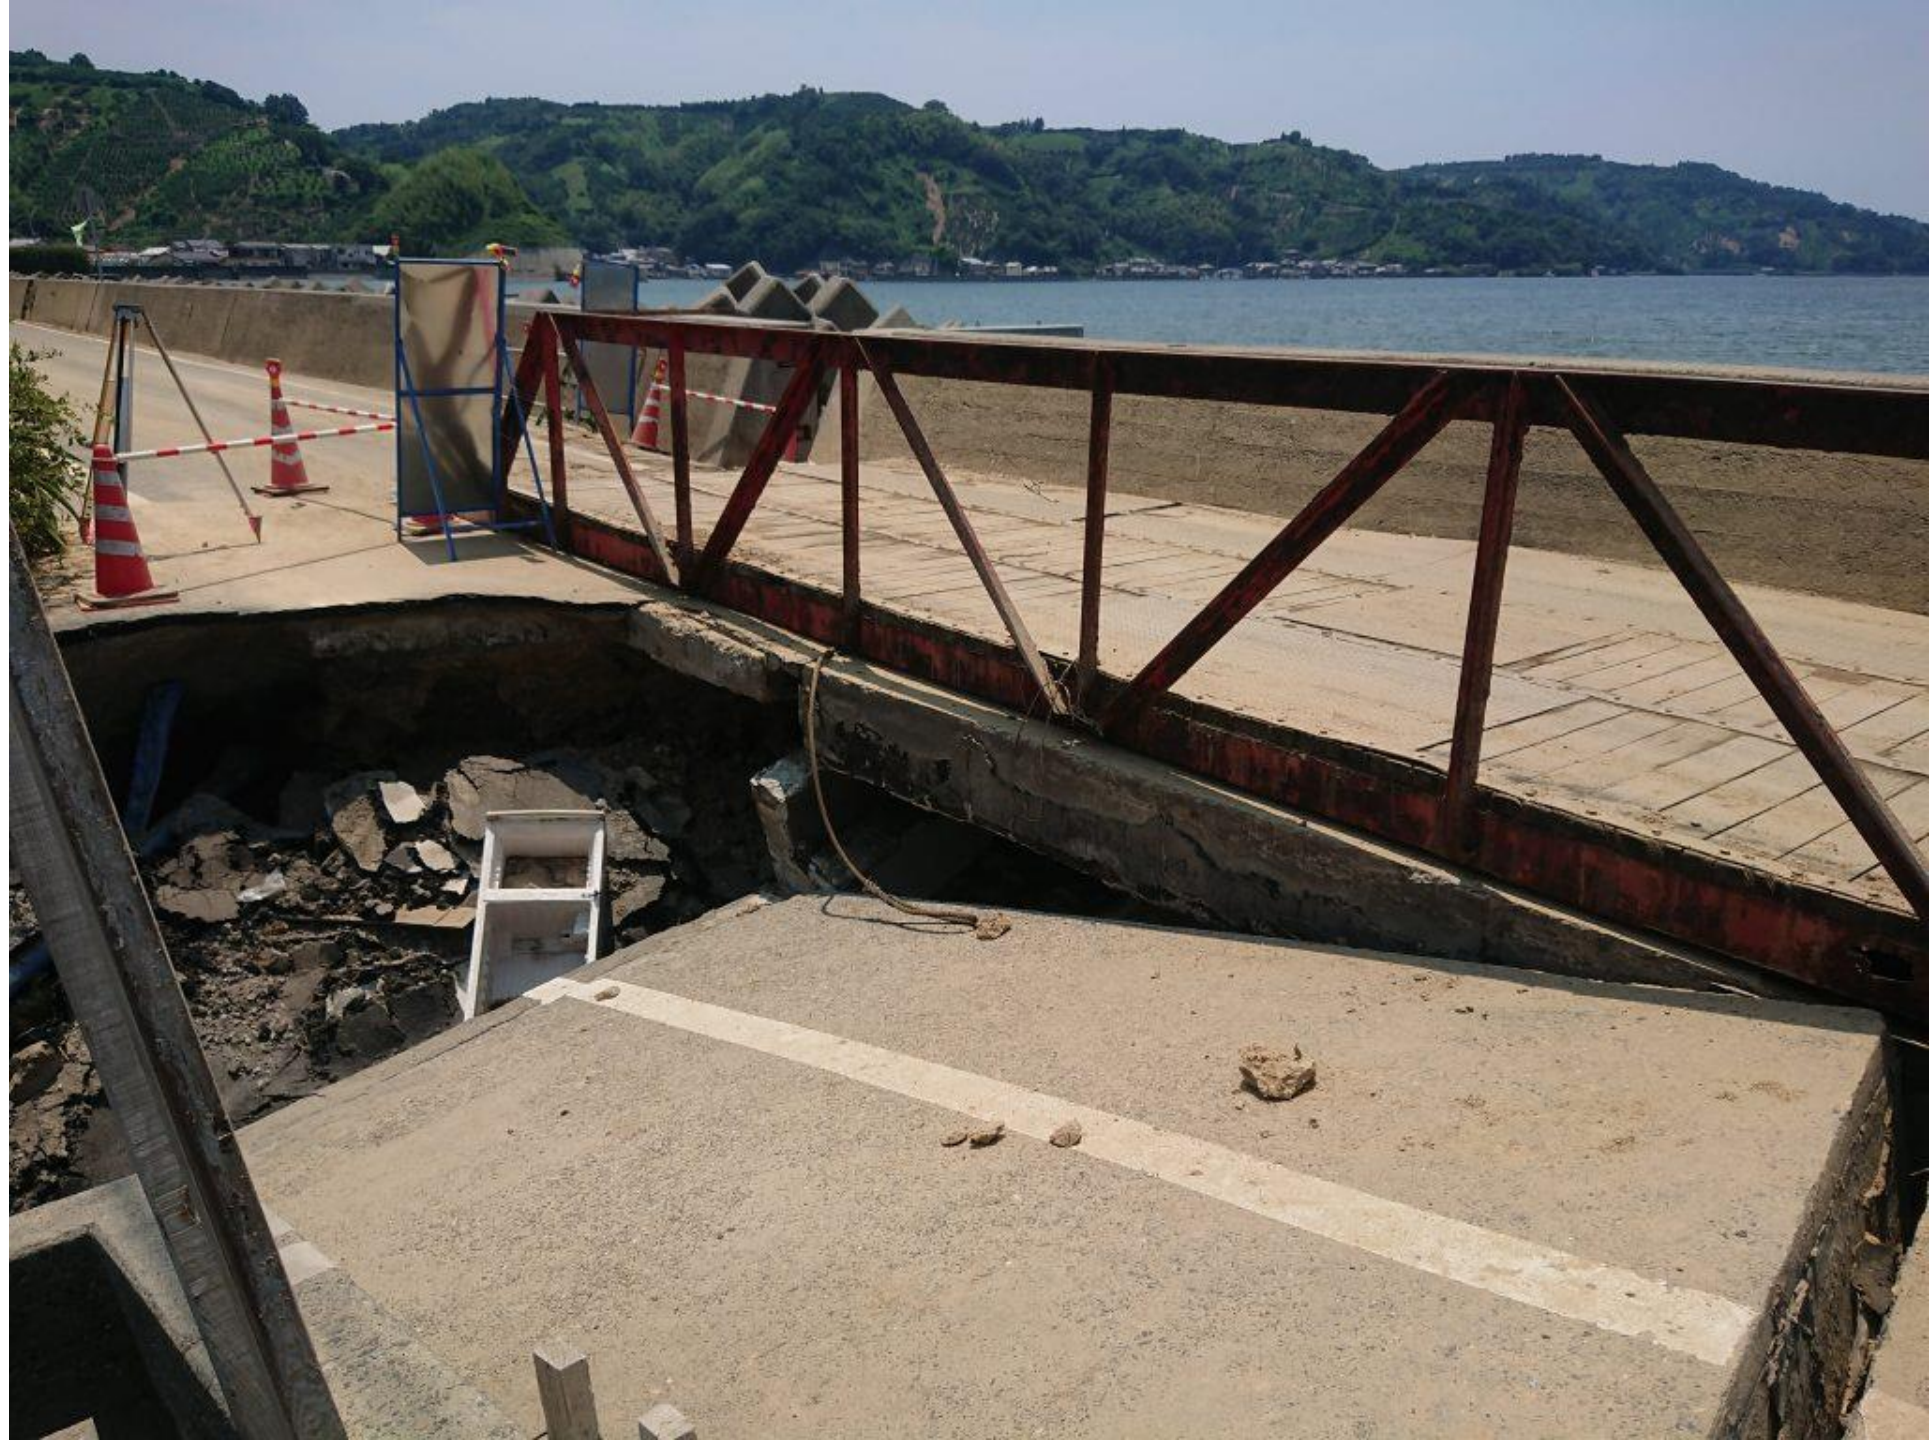
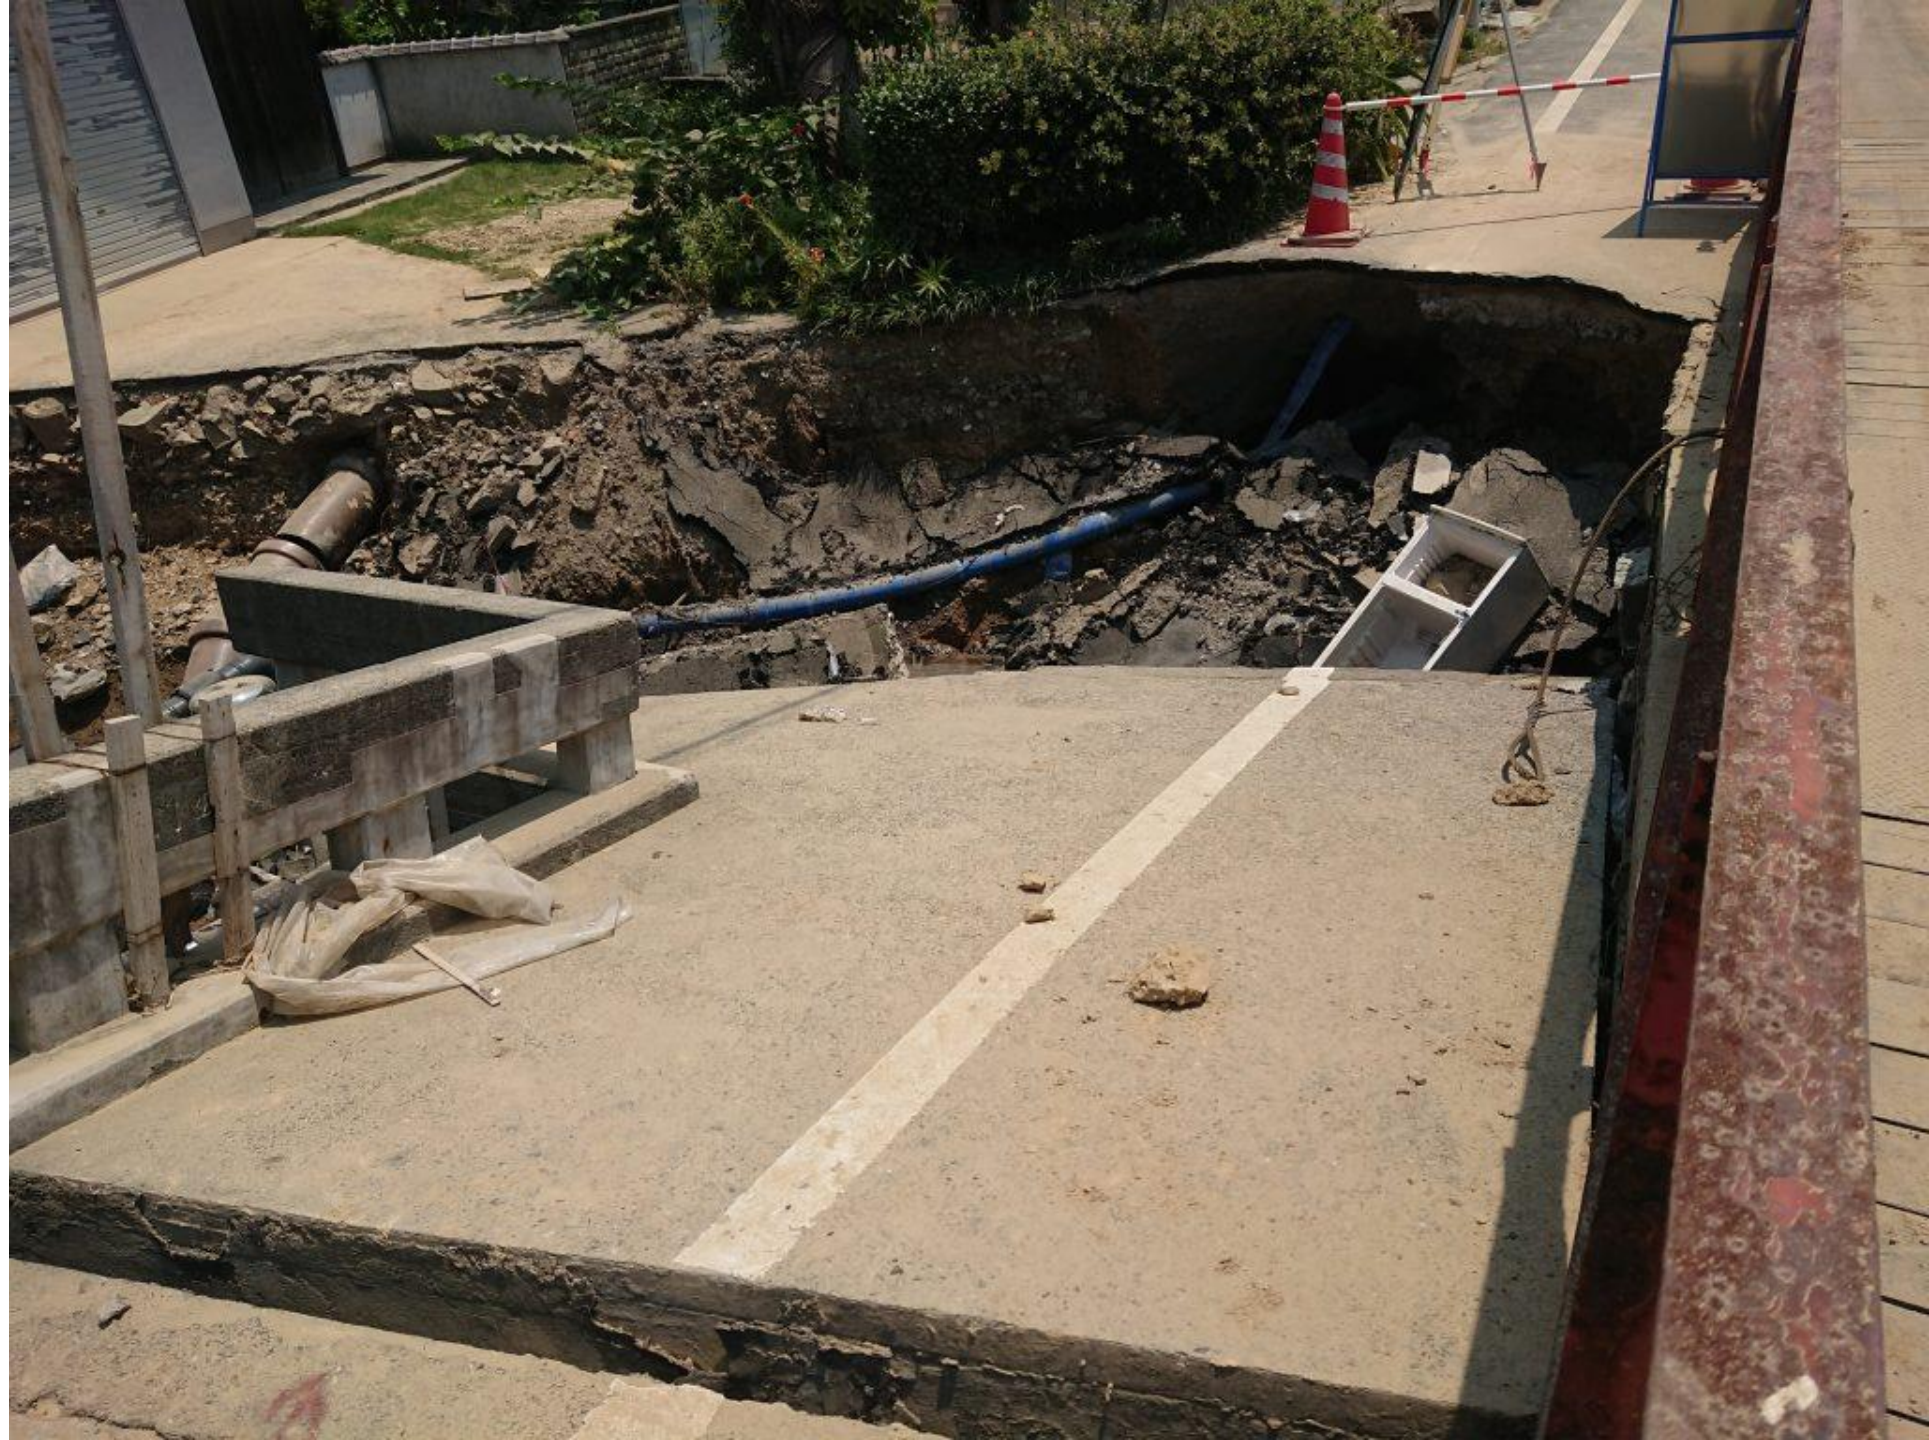
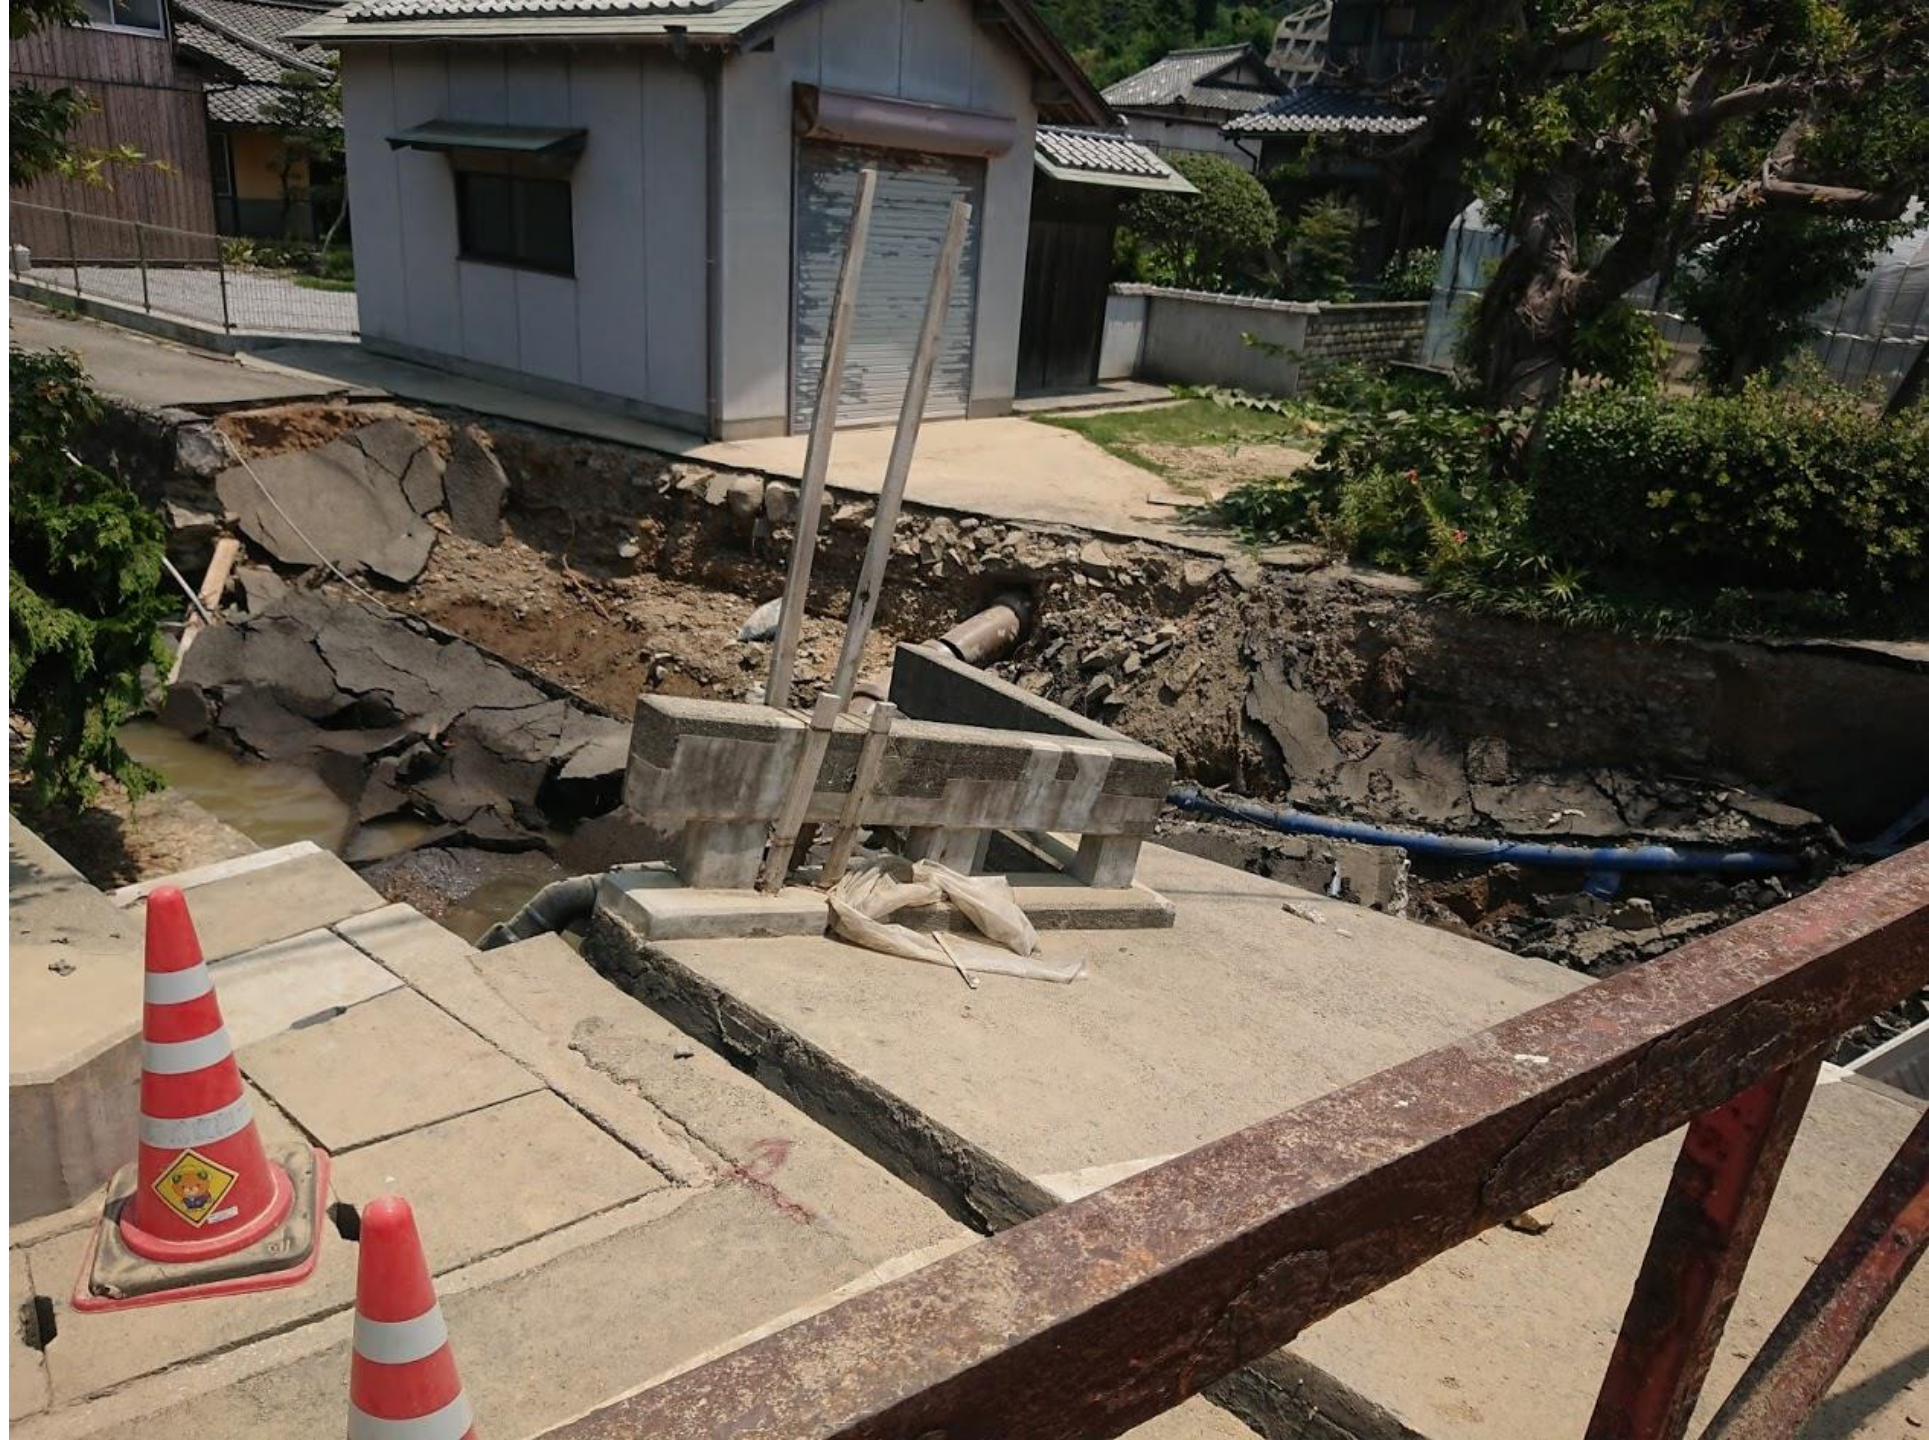
# 門田橋（宇和島市吉田町）

- 高知自動車道の立川橋については，地すべりの土砂が床版に載荷し，落下した．
- 今回紹介した愛媛県の3橋は，いずれも背面の洗掘による落橋
- 多発している割には，研究が進んでいるとは言えず，今後の防災・減災のためにもメカニズムを明らかにするべき
- 特に，構造物だけの単独の解析ではなく，水理・土質と連携する必要がある．
