平成30年7月豪雨による愛媛県の斜面崩壊分布図（第一報）

平成30年7月豪雨愛媛大学災害調査団
(地理学グループ)

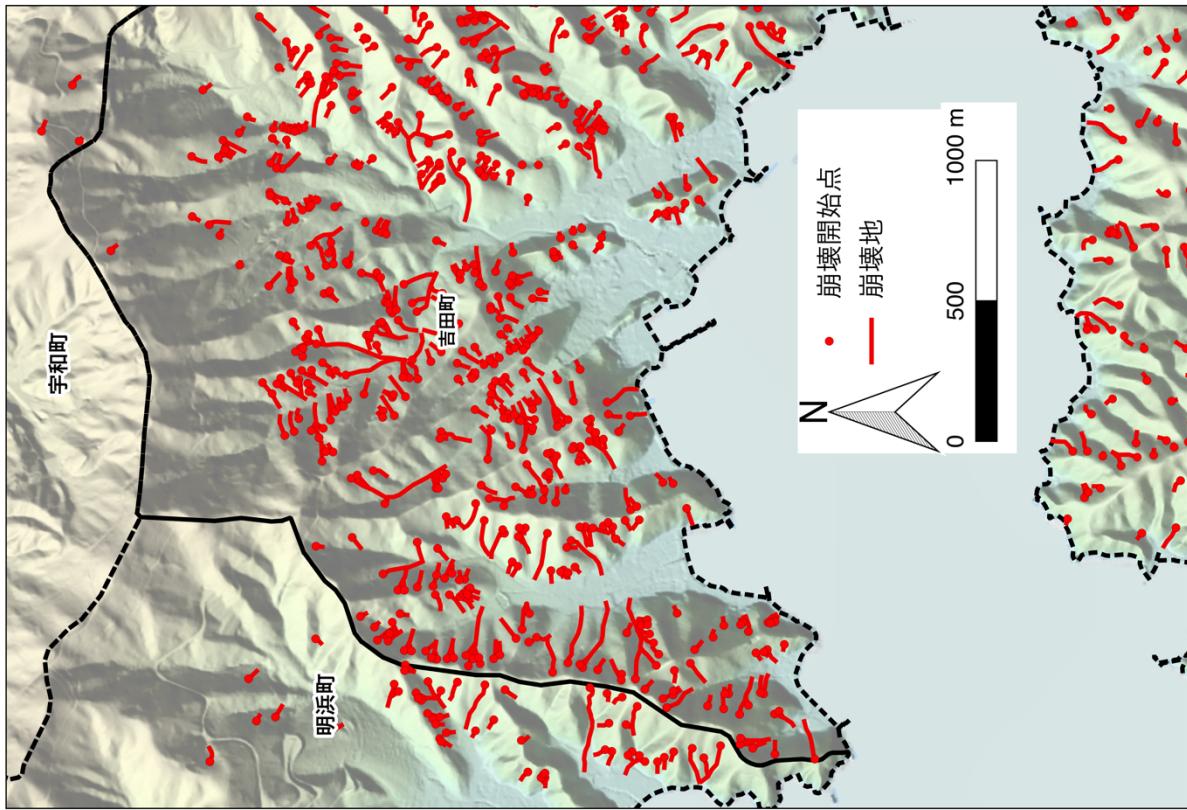
図2 崩壊地のライソデータの例（宇和島市吉田町）

本調査で用いた空中写真は、国土地理院によって被災後（7月11日及び18日）に上空から撮影され、Webサイト（<http://www.gsi.go.jp/BOUSAII/H30.taihuu7gou.html>）を通して公開されている正射画像です。今回の豪雨により崩壊したとみられる場所は、木や草がなく、岩や土のみが認められます。これらの多くは、谷や斜面に沿って長細い形状をしています。その最上部を崩壊開始点とし、崩壊した範囲を下流に向かってなぞるように線を引きました。終点をどこまでとするかの判断は非常に難しく、概ね土砂が到達した所までとしましたが、場所により谷の本流に合流した地点までとするなど、ばらつきがあります。

以上によって作成された線のデータ（ラインデータ）のうち、線の開始点を崩壊開始点のデータとして別途記録しました。

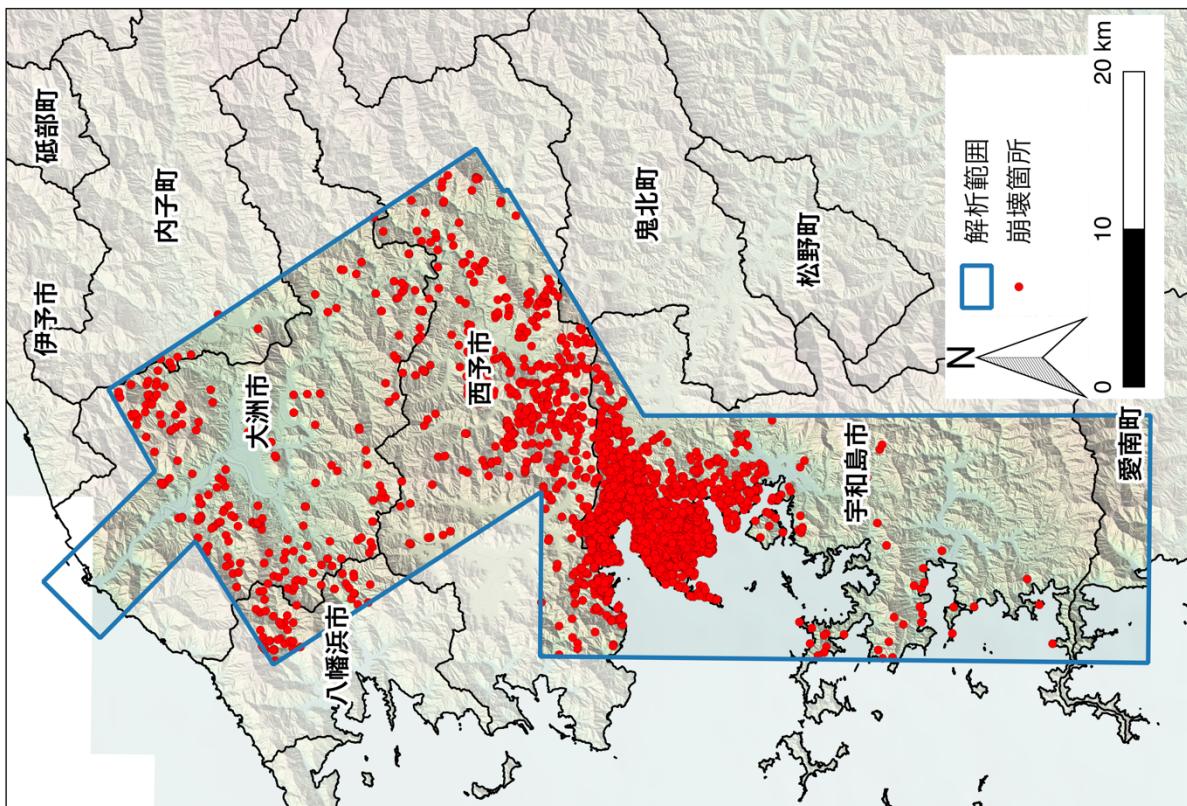
図1 斜面崩壊発生地点分布図

判読の結果、少なくとも 3,410 箇所の斜面崩壊を確認しました。

判読した範囲内で、明らかな地域的偏りが見られます。宇和島市吉田町、三間町、大浦において極めて多数の崩壊が見られました。吉田町の範囲では、2,271 箇所に及びます。

崩壊地の発生数は、西予市と宇和島市の市境となっている東西方向の山地（歯長峠、法華津峠、野福峠を経て法花津湾北岸の小大崎鼻に至る）の、南北で明らかな違いがあり、崩壊は山地の南斜面に集中しています。

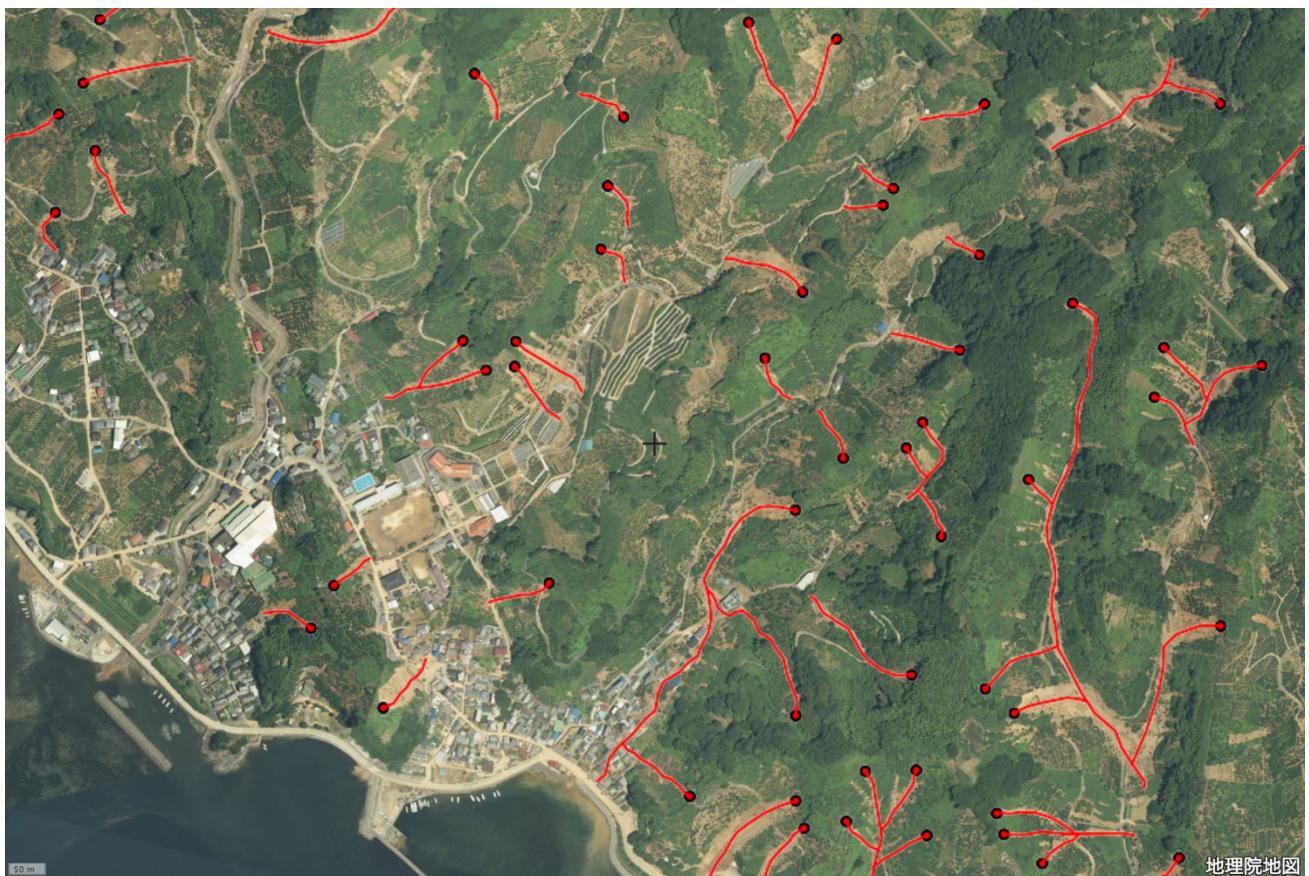
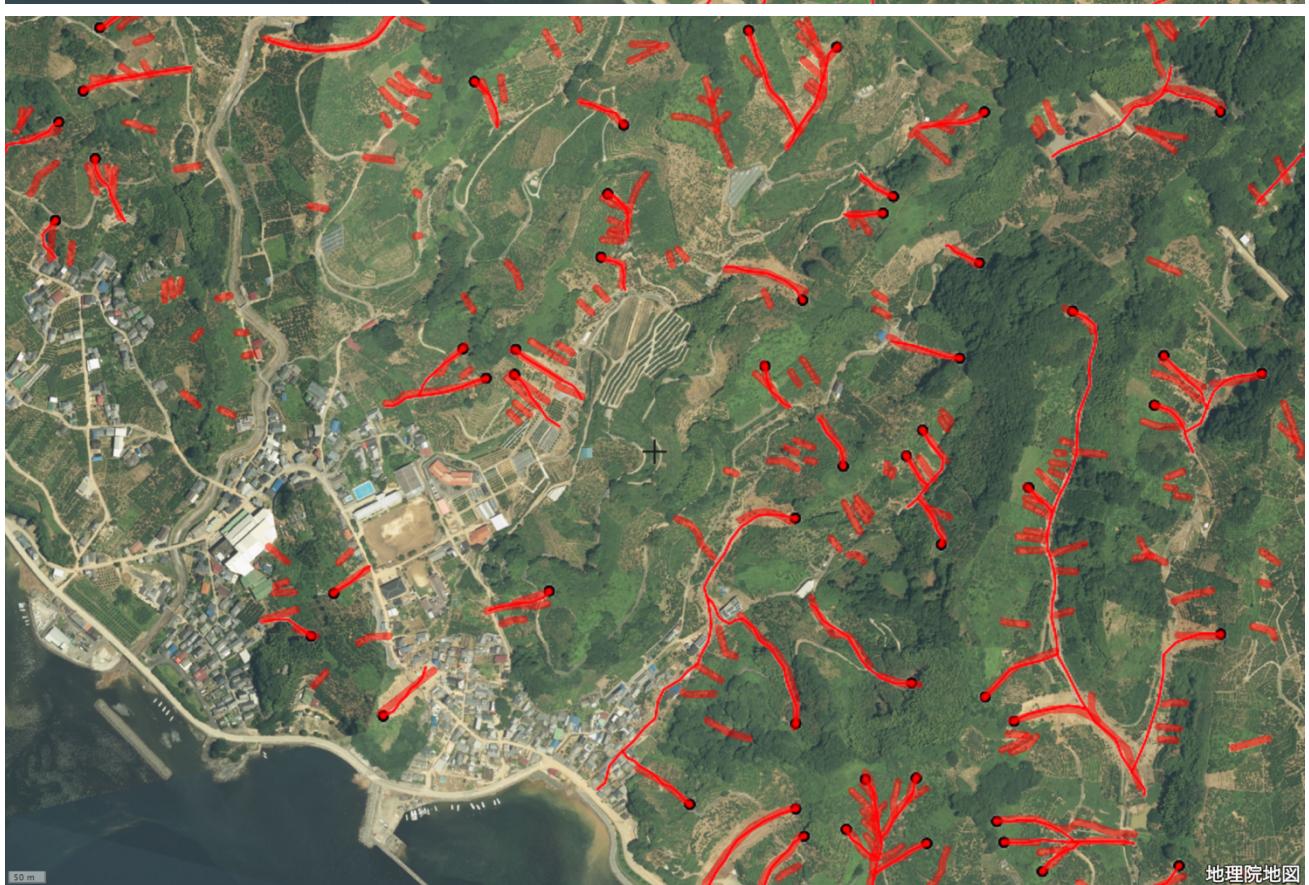
図3 国土地理院による「崩壊地等分布図（ライン）」のデータ（上）と、本調査による崩壊地ラインデータの重ね合わせ（下）

国土地理院は、被災後に撮影した空中写真から、平成 30 年 7 月豪雨で生じたと考えられる崩壊地等を判読し、崩壊地や土石流で生じた地形変化発生箇所の始点から到達地点をトレースしたラインデータを、7 月 23 日から公開しています。公開範囲は順次拡大しており、愛媛県のデータは 7 月 30 日に公開されました。

国土地理院による崩壊地等は、「長さ又は幅がおおむね 50 m 以上のもの」について、地形変化発生箇所の始点付近を丸で、地形変化範囲を線で示しています。これに対し、本調査では、長さ、幅にかかわらず、地理院地図を最大縮尺まで拡大した画面で、判読可能な全ての崩壊地等を記録しています。

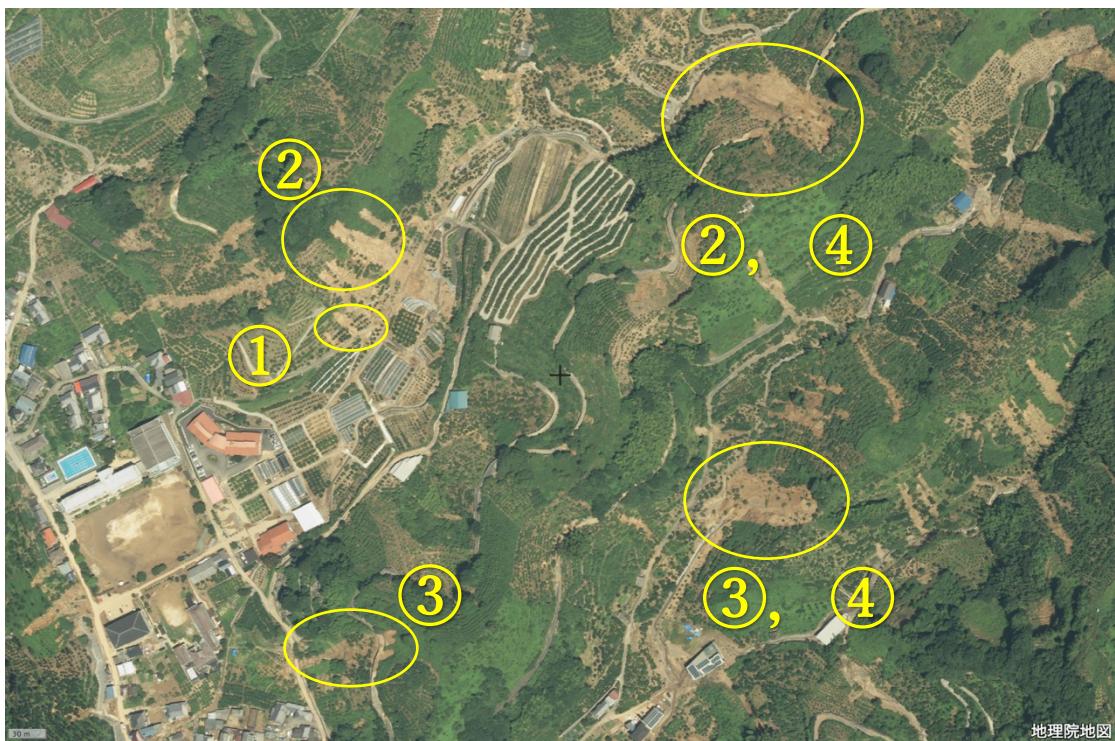
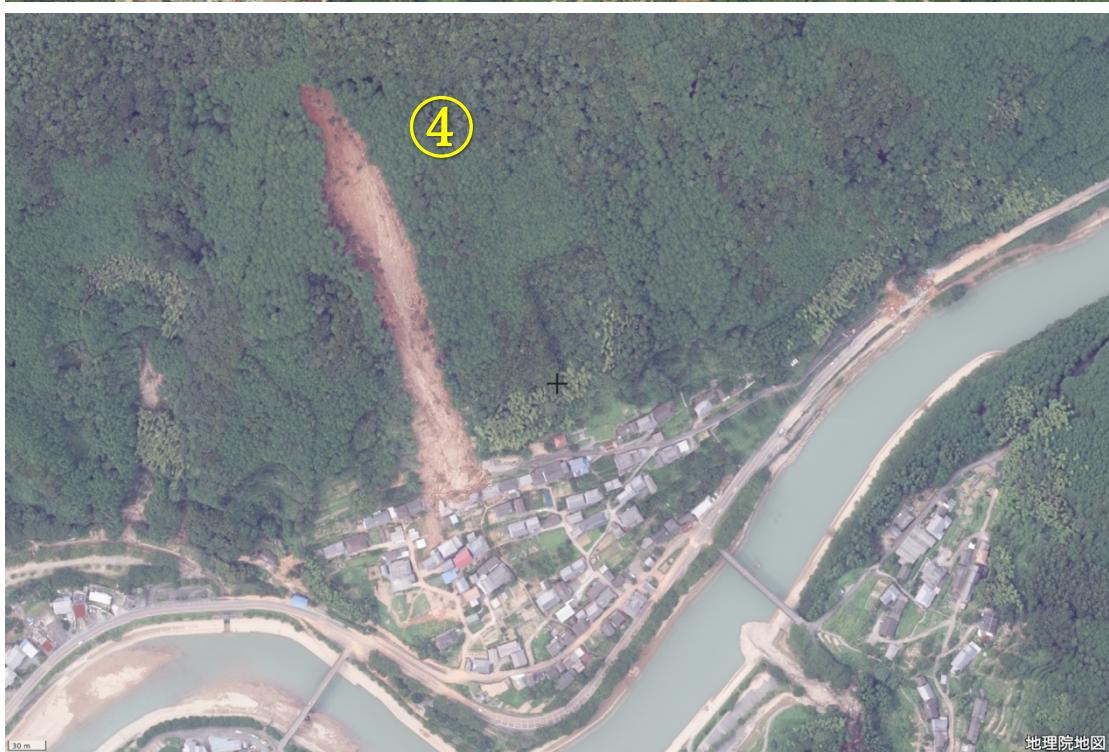
図4 宇和島市吉田町法花津における斜面崩壊（上）と西予市宇和町明間ににおける斜面崩壊（下）

- ・樹木等の位置は変わらず、地表を土砂が流れ、覆っているように見えるもの
- ・崩壊開始部分が直線上であるもの
- ・崩壊開始部分が馬蹄形または鋭角のもの
- ・幅が狭く、長いもの／幅が広く、短いもの
- ・幅、長さともに長く、大規模であるもの

また、果樹園における崩壊や、山地と平野の境界部における崩壊は、比較的小規模なものが多いものの、道路を塞いでいるように見える箇所が多数あります。これに対し、山地内における崩壊は規模が大きいものが多いように見受けられます。

- ①樹木等の位置は変わらず、地表を土砂が流れ、覆っているように見えるもの
- ②崩壊開始部分が直線上であるもの
- ③崩壊開始部分が馬蹄形または銳角のもの
- ④幅、長さともに長く、大規模であるもの
