# 市街地の無信号横断歩道における 横断挙動の基礎的分析

福島健太

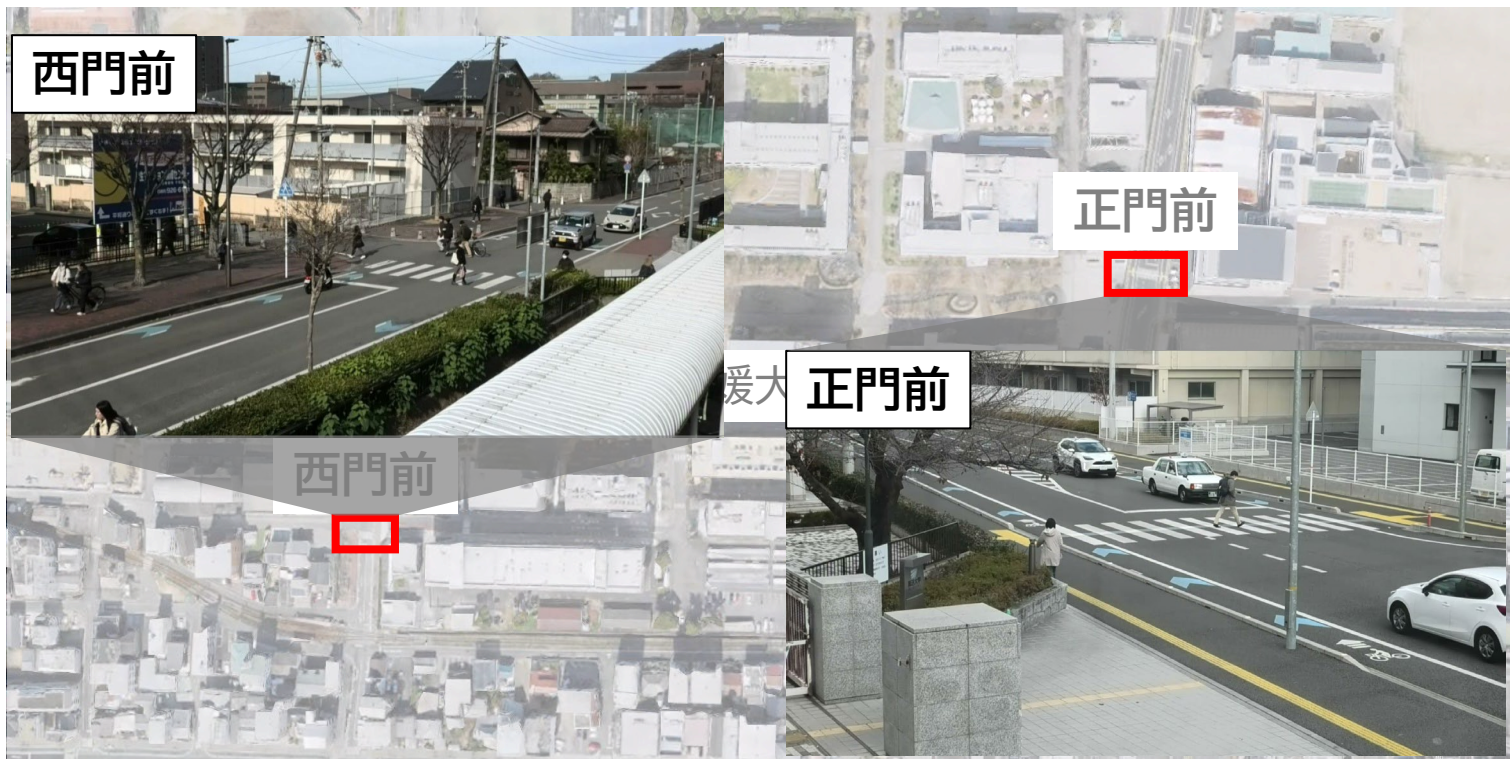
- 市街地の無信号横断歩道2箇所で、ビデオカメラによる定点観測を行った。

調査箇所	日時
愛媛大学正門前	12/15 (Mon.): 7:30~9:30, 11:30~13:30
西門前	12/23 (Tue.): 7:30~9:30, 11:30~13:30

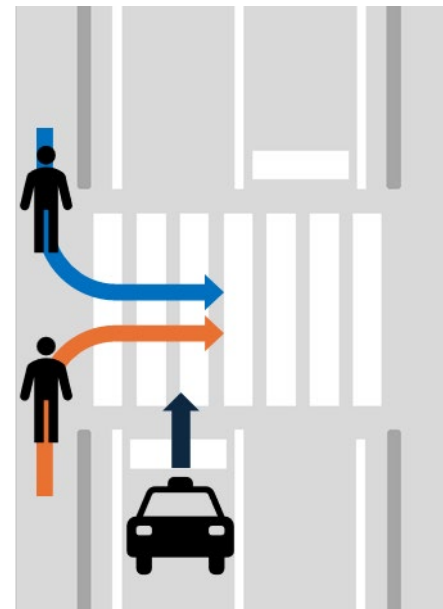
## ■ 進入アプローチでの分類

### 対向型

手前の車両が事前に見えている

### 並行型

手前の車両が事前に見えていない

評価した横断拳動	定義
首振り地点	首振り角度が $30^\circ$ を超えた場合を首振りとし、左右それぞれで初めて実施した地点
最大減速地点	減速度が最大となった地点

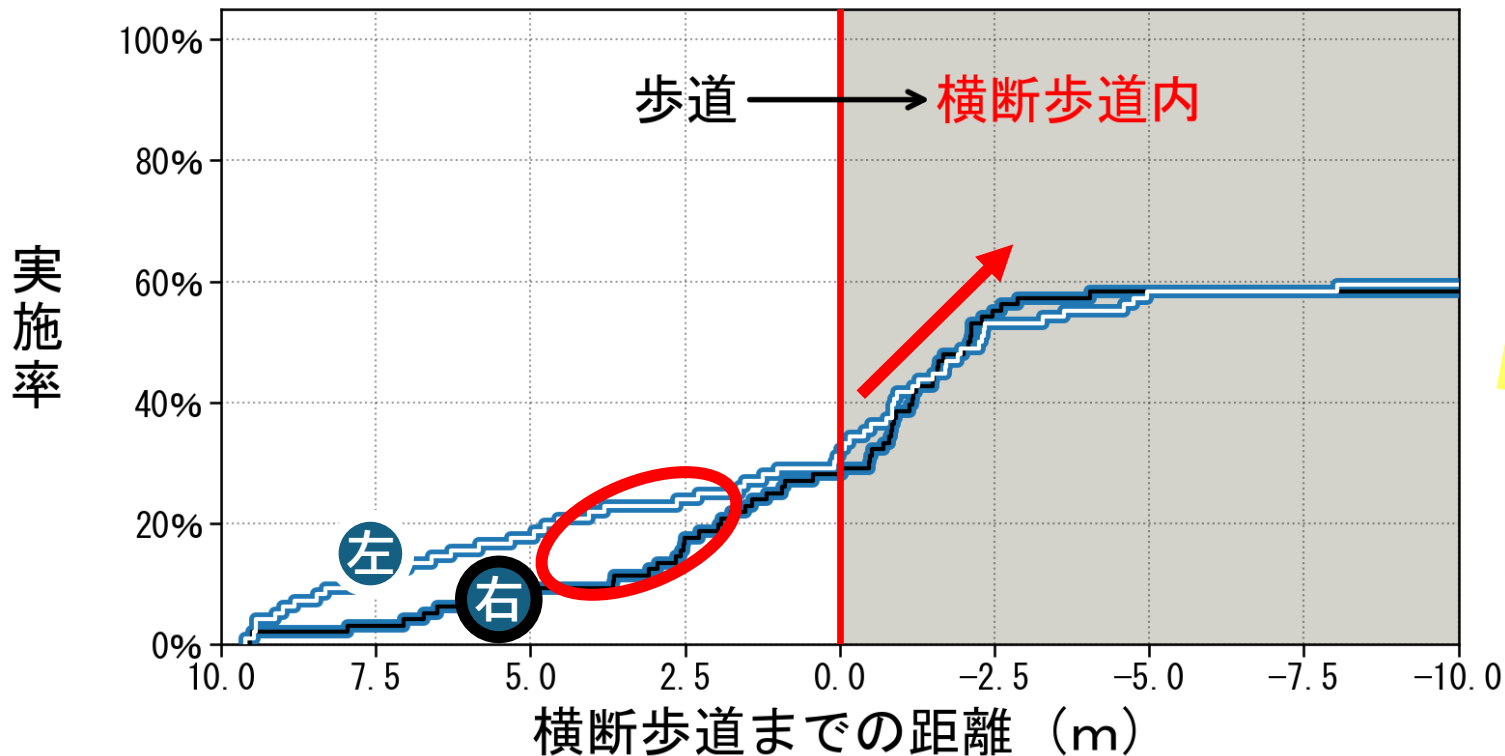
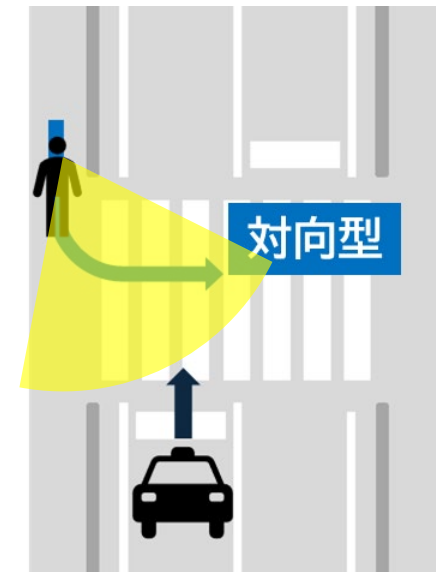
歩行者：左右の首振り地点

- 事前に右側よりも左側を確認している傾向
- 横断歩道に進入してから、確認が実施されやすい傾向

正面に存在している手前の車両を事前に認知することで、安全確認を行っている

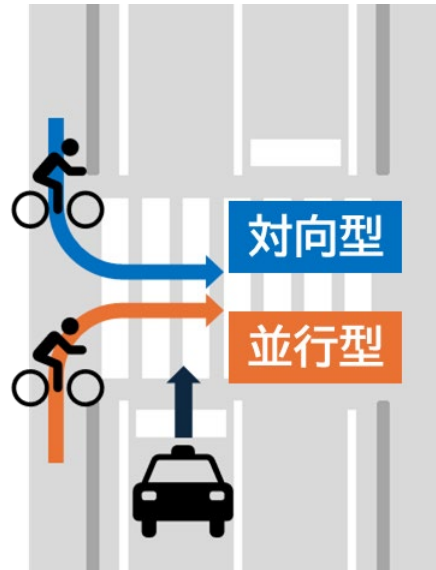
自転車：最大減速地点

- 並行型では事前に、減速が実施されやすい傾向

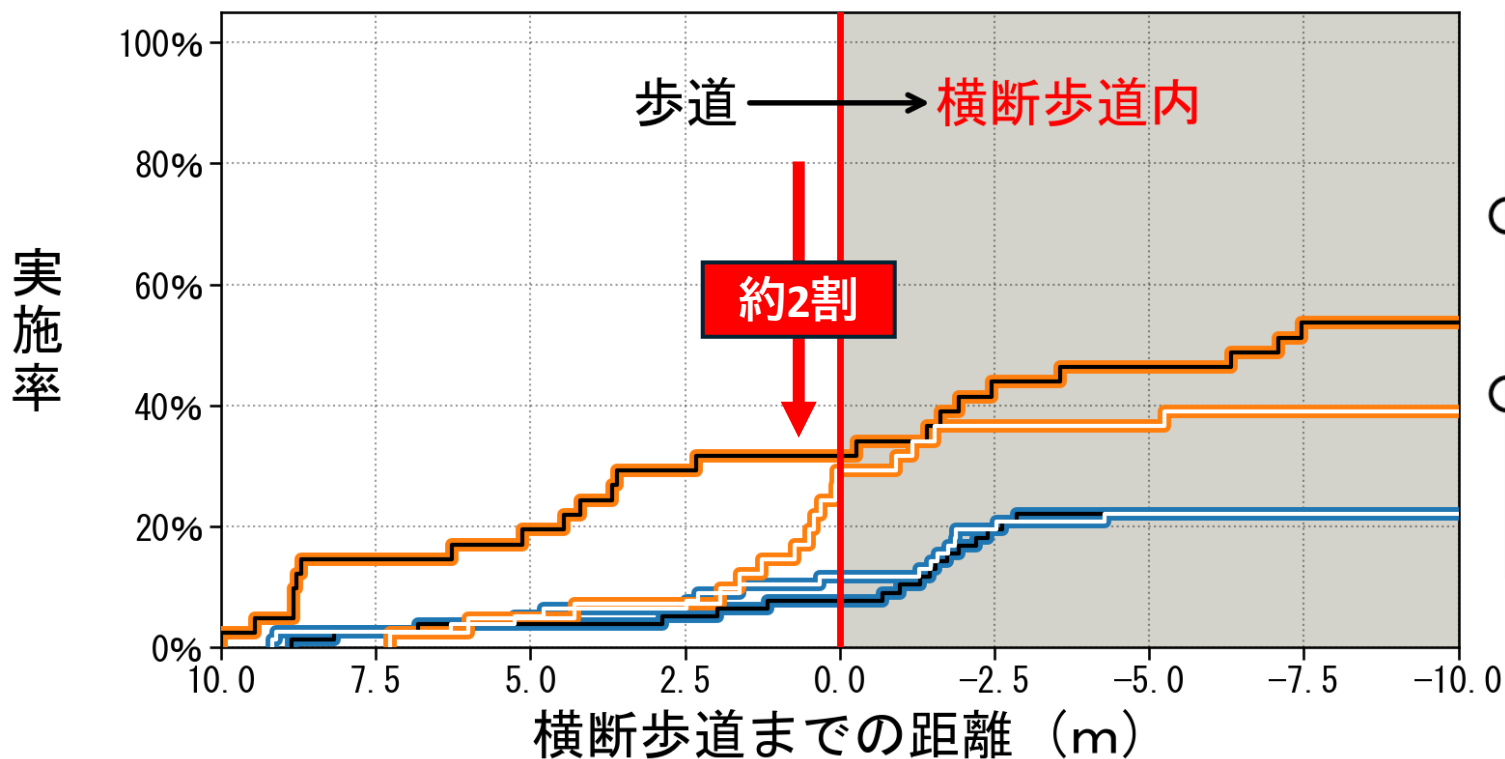
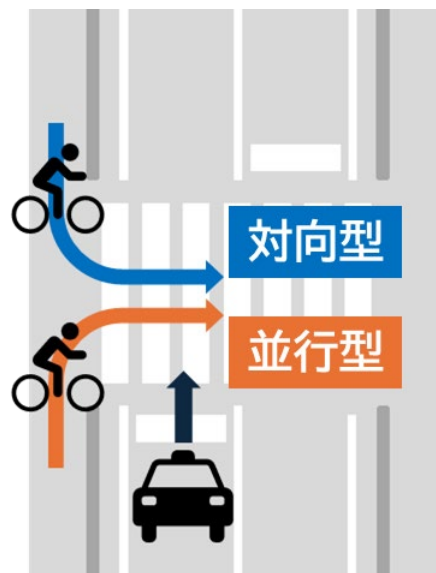
自転車：左右の首振り地点

- いずれのアプローチでも歩行者と同様の傾向
- 歩行者と比較して、約2割ほど首振り行動が減少

減速のみ実施し、首振りはない傾向
