# 愛媛県における 平成30年7月豪雨による農業災害 ～ため池被害を中心として～

愛媛大学大学院農学研究科

ため池被害

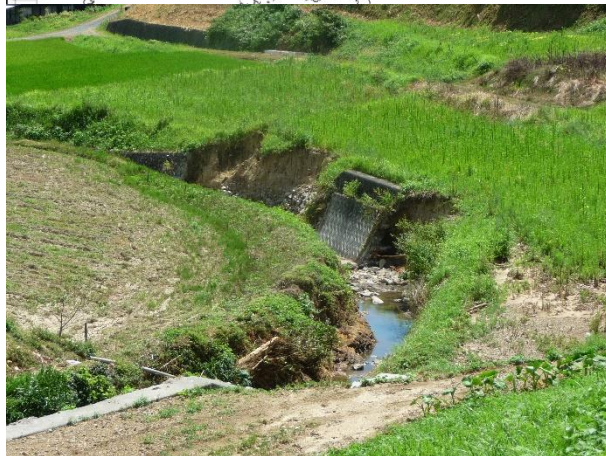
河川護岸の崩壊

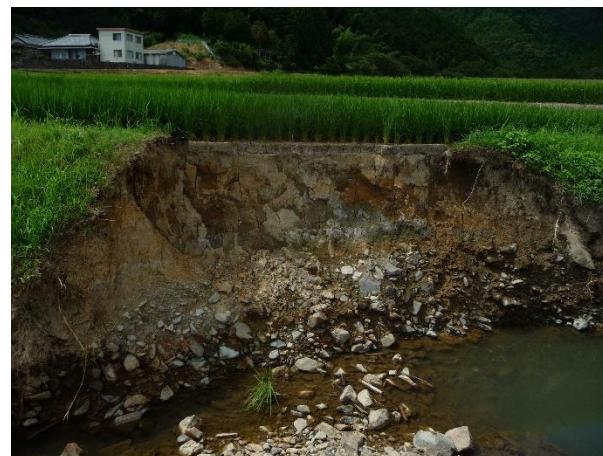
水田畦畔・河川護岸の崩壊

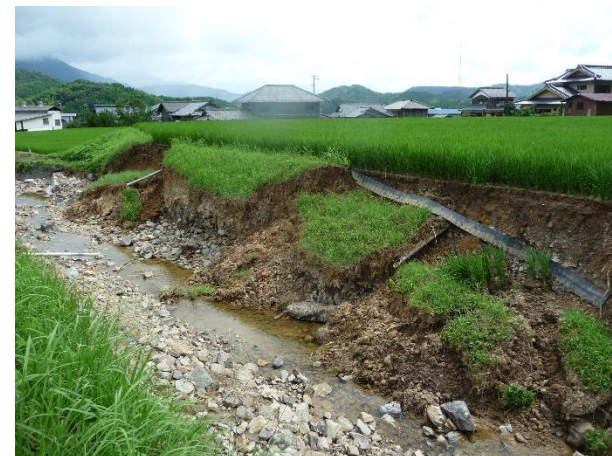
水田畦畔・河川護岸の崩壊
