# 第3回愛媛大学災害調査団報告会

## 北海道胆振東部地震－現地調査報告－

平成30年11月12日

愛媛大学大学院理工学研究科 助教 小野耕平

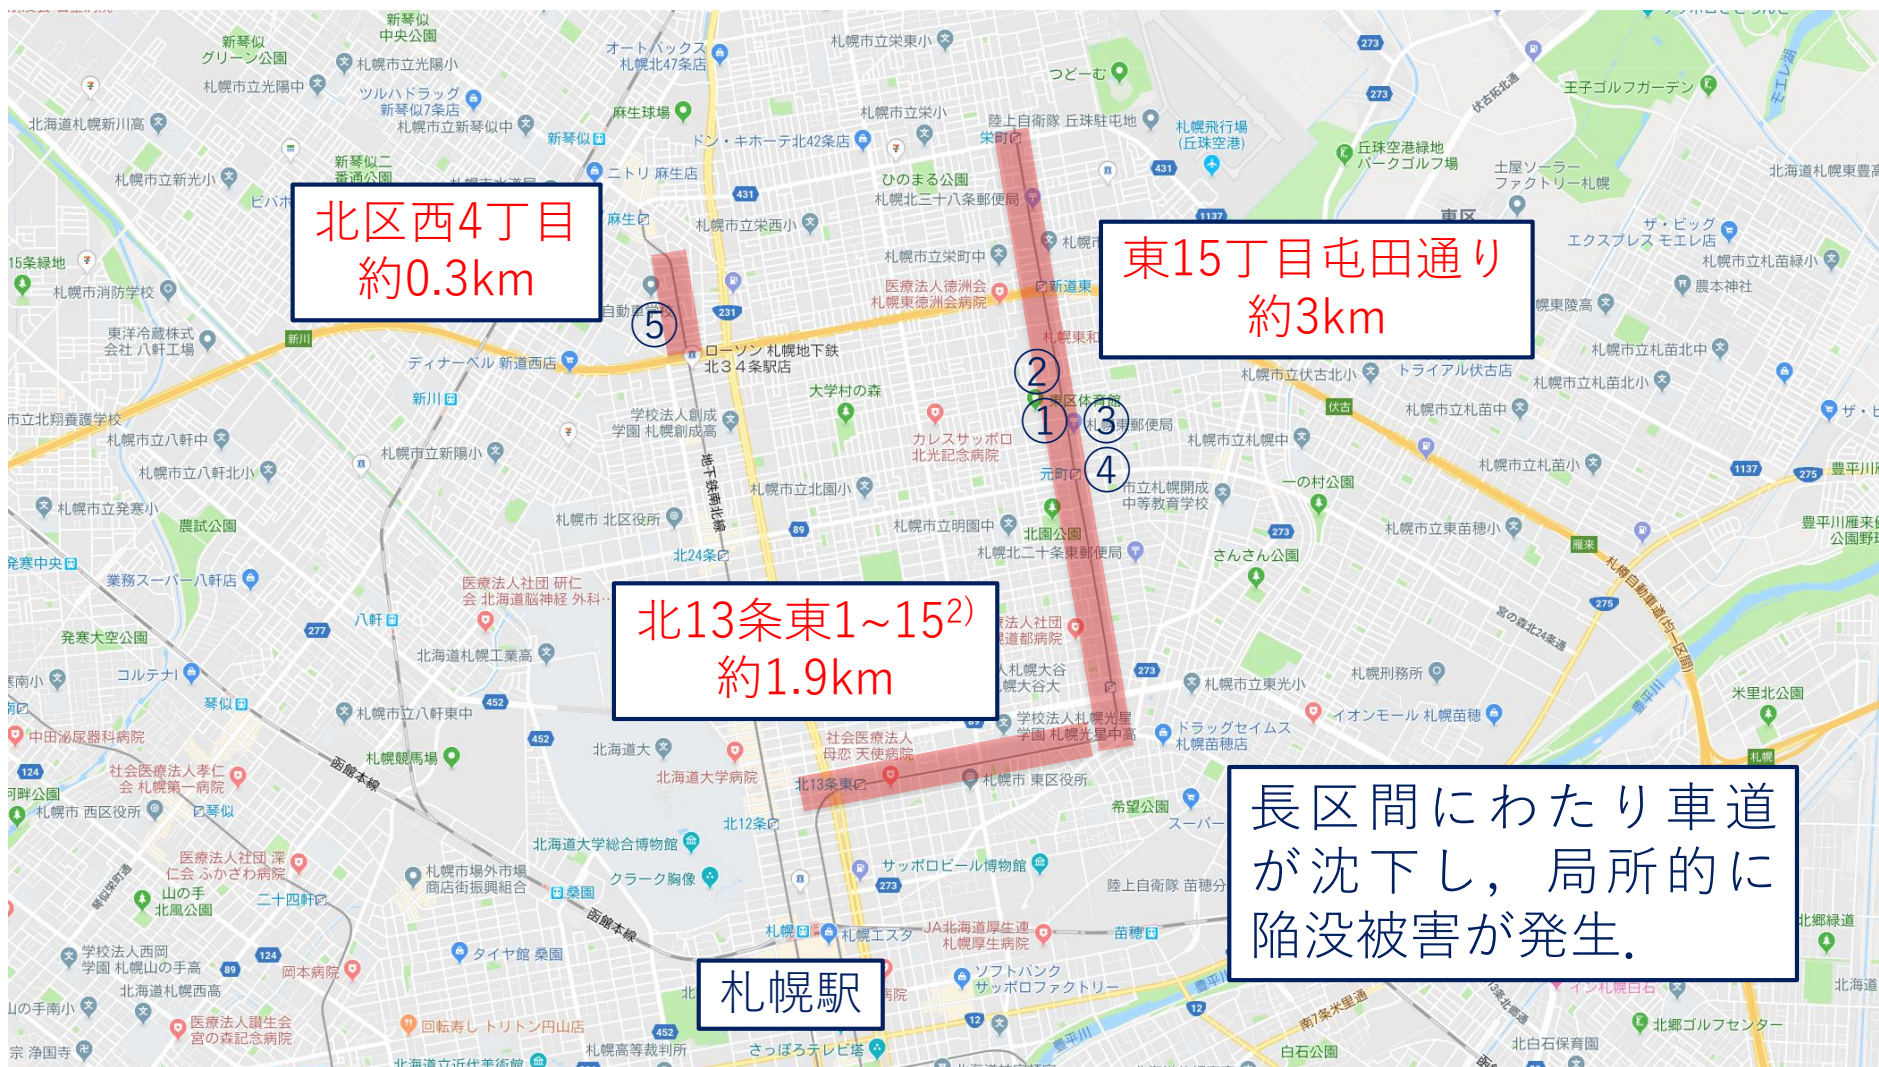
# 液状化被害位置図：東区・北区

北区西4丁目  
約0.3km

東15丁目屯田通り  
約3km

北13条東1~15<sup>2)</sup>  
約1.9km

- ◆ 両区間とも地下鉄沿線上に位置している点が共通。
- ◆ 東西に交差する車道やその他の区間では被害がない。

- ◆ 地下鉄トンネルの開削施工や埋戻し材料の特性が被害に影響を与えた可能性。
- ◆ ⇒ 地盤材料の液状化強度特性、埋戻し土被りの把握が今後必要。

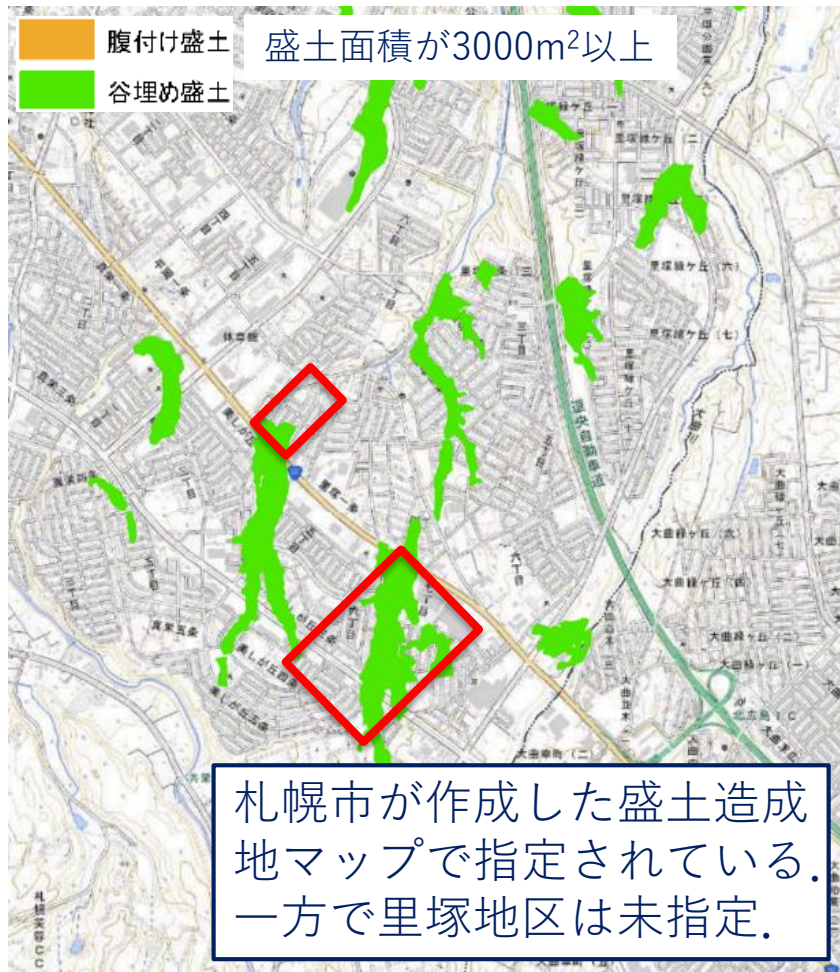
## ➤大規模盛土造成地マップ<sup>7)</sup>

- 空き地や道路の亀裂から**噴砂**を確認.
- 家屋の傾斜被害が発生. 一般的に10/1000程度の傾斜で健康被害に繋がる.
- 同地区では, 1968年・2003年十勝沖地震においても液状化被害が確認されており, **再液状化**が生じている.
- 今回の方が地震動の揺れが大きく, 液状化範囲は拡大.
- 里塚と同様に**旧谷部を埋め立てた造成地**であり, 札幌市が公開する大規模盛土造成地マップとも一致.
- 以前に液状化が発生していたこともあり, **液状化危険度マップ**との整合性も高い.
