## | 第 3 章 災害影響

### 3.1 交通影響

#### 3.1.1 通行可能な四国内道路ネットワーク

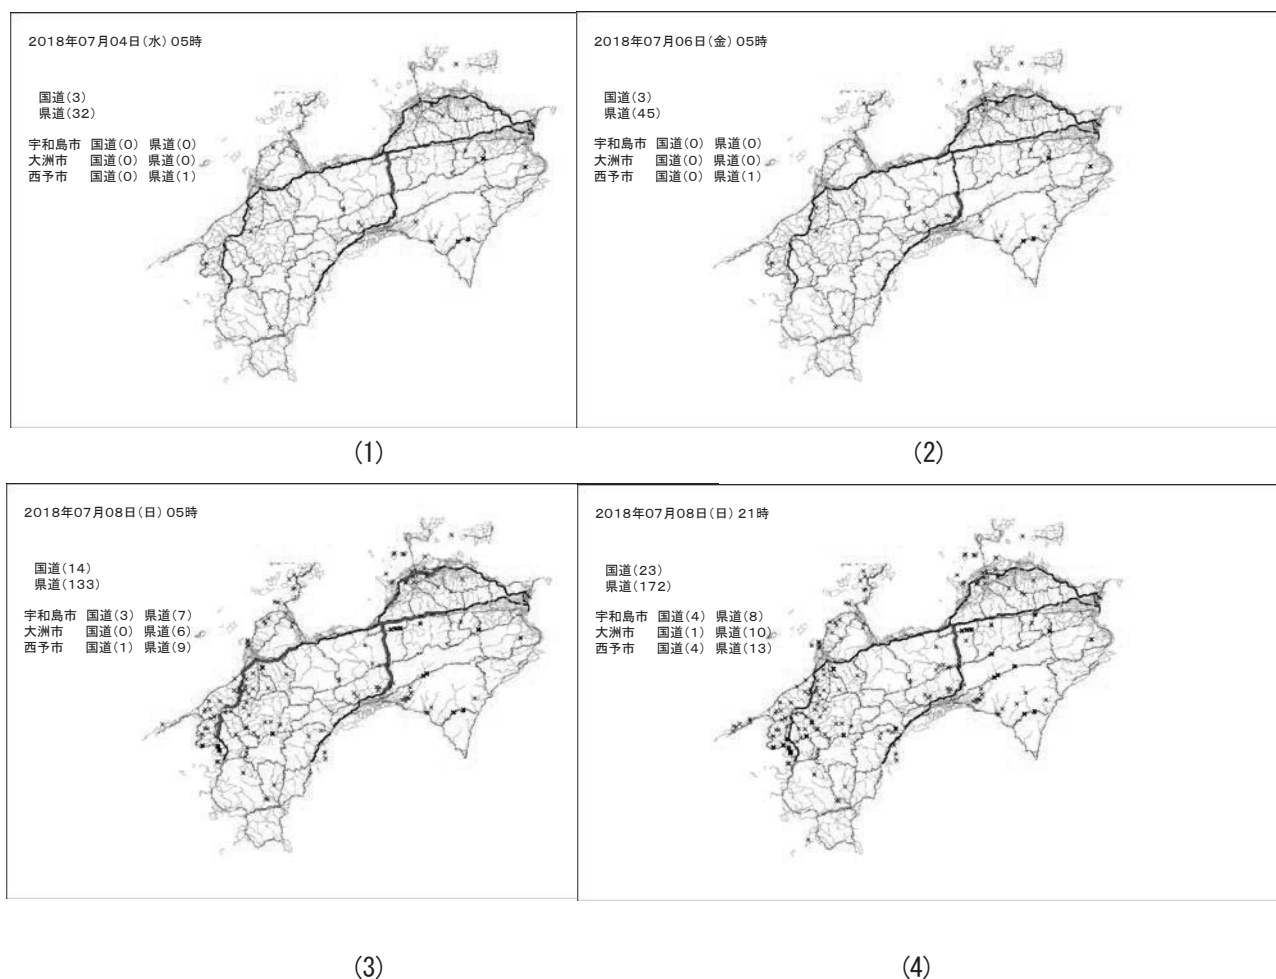
図 3.1.1-2 通行止め区間の時間変化

図3.1.1-2(1)～(4)には、豪雨初期(7月4日午前5時)、豪雨時(7月6日午前5時)、豪雨終了時(7月8日午前5時)ならびに豪雨終了後(7月8日午後9時)の通行可能な道路ネットワークの状況を示す。図中の太線は高速道路を示し、赤の線が通行止め区間、黄色の線は対面通行による2車線運用区間を示す。また、赤い線は国道、灰色の線は県道を示し、“×”印がそれぞれの通行止め箇所を示している。また、図中左上には四国全体の国道/県道通行止め箇所数、その下には宇和島市/大洲市/西予市の国道/県道通行止め箇所数を示す。

本格的な被害が発生する豪雨開始時（図(1)）において、高速道路の一部区間が通行止めになっている状況が確認できる。これは、災害によるものではなく、基準値を超える降雨量による通行規制である。規制実施の判定基準値は、現在、道路各区分別に定められており、道路規格の高い高速道路の方が道路規格の低い一般道に先んじて通行止めが実施された状況を示している。このことは、インターチェンジからの流入に限定される高速道路においてアクセスコントロールが容易であることがその一因としてあげられるが、道路管理者別に道路通行止めの判定基準が設定されていることに因るものである。このことから、道路管理者別に判定基準を設けるのではなく、道路の規格に応じて道路を最大限に有効活用するためには、通行止めの統一した判定基準を設定することが今後の重要な課題と考えられる。

前述のように、豪雨開始時の7月4日（図(1)）において、高速道路の一部区間がいち早く通行止めになったが、2日後の7月6日（図(2)）には、同区間の通行止めは解除され、最初の通行止め区間の南側に隣接する高速道路区間が通行止めとなった。この通行止めも降雨量が基準値を超えたことによるものであり、大雨のエリアが南側にシフトしたことが伺える。また、この時点では、四国の中央エリア（一部東側エリア）に於いて多数の通行止め箇所が発生していることも確認できる。この後、豪雨終了時の7月8日（図(3)）では、広範囲にわたる高速道路通行止めに加えて、宇和島、大洲、西予をはじめとする四国の西側エリアにおいても多数の通行止め箇所が発生しており、降雨・災害のエリアが当初の中央部から西側に拡大したことが確認できる。

豪雨終了時の7月8日午前5時時点(図(3))では、広範囲の高速道路ならびに国道14箇所、県道133カ所の通行止め区間が発生していたが、その後、同日午後9時時点(図(3))では、国道23箇所、県道172箇所といずれも通行止め区間数が増加している。これは、豪雨終了直後には把握されていなかった通行不能区間の把握がなされたためと考えられる。一方、広域で通行止めとなっていた高速道路では、同日のうちに立川橋落橋区間を除いて通行可能となっている。また、同通行止め区間は、一般道に多数の通行止め箇所が残っている7月16日時点において、対面通行ながら通行可能となっている。このことは、高規格の高速道路が一般道との比較において災害に強い道路であることを示すものである。

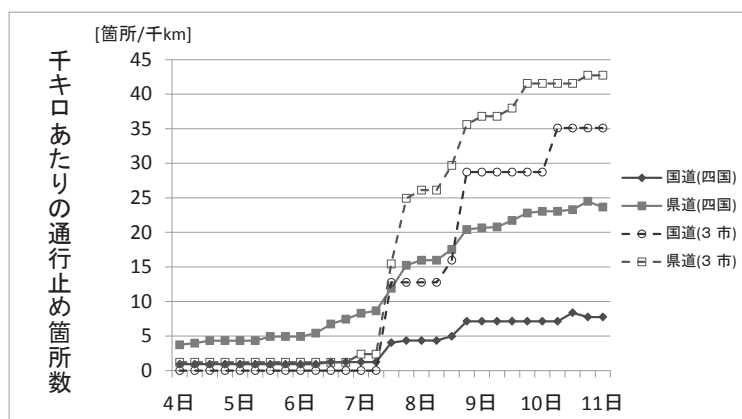
図 3.1.1-3 単位距離あたり通行止め箇所数の時間変化

図3.1.1-3に、四国ならびに宇和島、大洲、西予三市における、単位道路距離あたりの通行止め箇所数の時間変化を示す。各道路の道路延長は、表3.1.1-1に示すとおりである。甚大な被害を受けた7月7日において、それまで通行止め箇所の少なかった3市における通行止め箇所数が急激に増加していることが読み取れる。また、四国全体での国道と県道の比較では、県道における単位距離あたりの通行止め箇所数が国道の約3倍に達していることが読み取れる。このことは、国道、すなわち比較的道路規格の高い道路の方が、県道、すなわち道路規格の低い道路よりも災害に強いということを示すものである。ただし、被害の激しかった3市に関しては、単位距離あたりの通行止め箇所数は1.2倍程度と大きな差を示していない。すなわち、激しい災害に対しては、国道と県道の差はわずかであり、高速道路規格となって始めて十分な防災機能を有することができるものと考えられる。

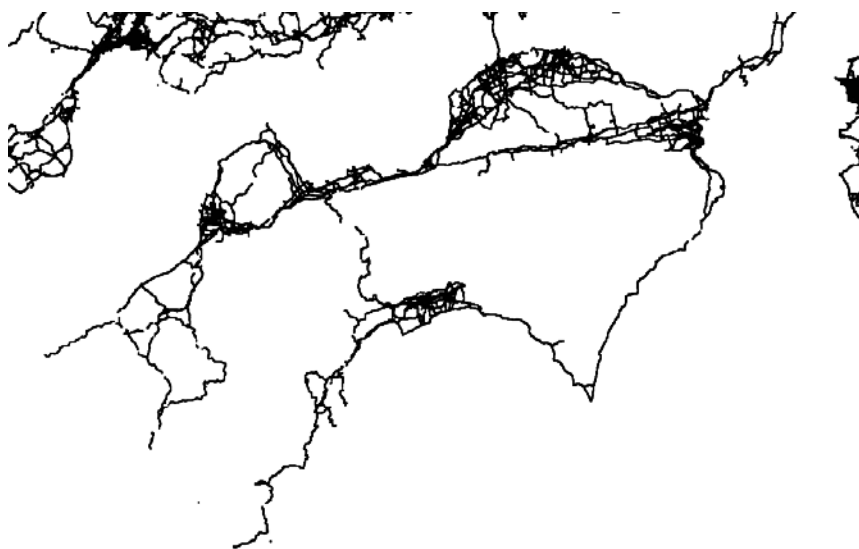
図 3.1.2-1 商用車プローブ軌跡の例（7 月 7 日）

以下では、(株)富士通交通・道路データサービスによる商用車プローブデータ<sup>2)</sup>の走行軌跡を解析することによって、主として被災直後の道路ネットワーク通行状況の把握を行う。同プローブデータは、『商用車の安全運行対策や道路計画の支援を目的としたサービスで、商用車 14 万台（2018 年 8 月現在）のプローブデータを分析した結果を提供します。』<sup>2)</sup> プローブデータからは、時々刻々変化する各プローブ車両の位置/速度/加速度などの情報が獲得される。以下では、プローブ車両が時々刻々送り出すデータのうち、位置データを用いて分析を行う。図 3.1.2-1 には、プローブ情報として獲得された各車両の走行位置図の例として 7 月 7 日のプローブ車両の道路通行状況を示す。同図は、多数の点情報を重ね合わせることによって、車両が通行している経路を把握することができる。同時に、図が示す道路は車両通行が可能な道路を示すこととなる。

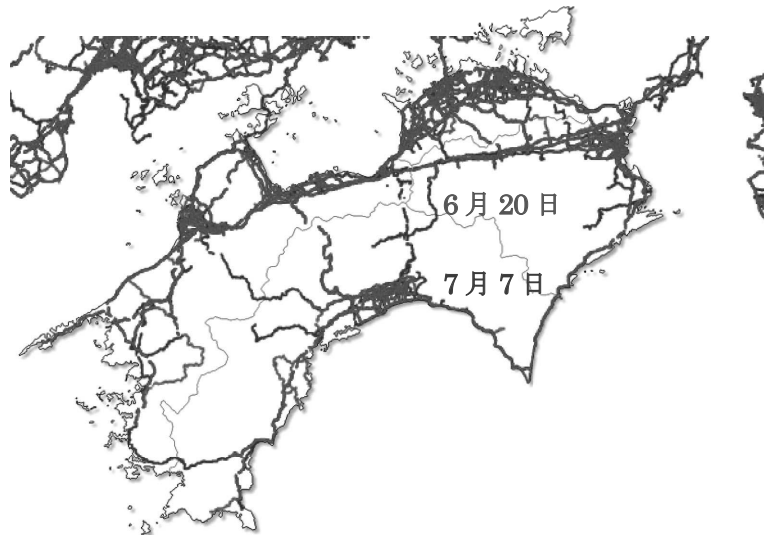
図 3.1.2-3 商用車プローブ軌跡の比較

図 3.1.2-3 には、被災前の 6 月 20 日におけるプローブ車両の走行状況を示す。図中の緑線は被災日の 7 月 7 日のプローブ車両走行状況を示すものであり、赤線は被災前、すなわち平常時 6 月 20 日におけるプローブ車両走行状況を示すものである。また、被災時の状況を前面に、平常時の状況を背面に描いている。よって、図中、平常時の車両走行状況を示す赤線で示される道路区間は、前面の被災時の通行が確認されない道路区間、すなわち被災によって道路通行不可能となった区間を間接的に示すものである。同図より、7 月 7 日において、愛媛県/香川県/徳島県から高知県に至る交通が、中央の 194 号線または室戸岬を經由する国道 55 号線を通行していることを読み取るとともに、それ以外の経路は通行不可能であったと推察される。なお、194 号線の途中で線が欠けている箇所が認められるが、ここは県境に位置する寒風山トンネル (5,432m) であり、GPS 受信が不可であることから軌跡が途切れているものと推察される。

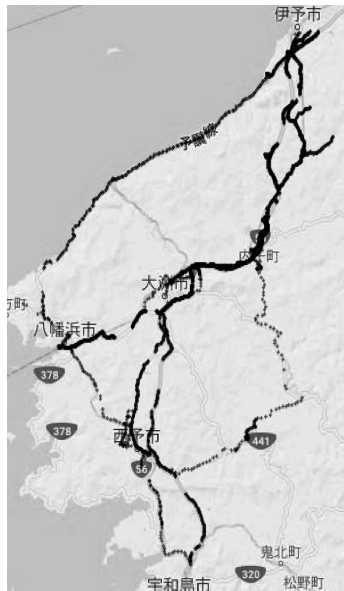
(1) 6月20日

図 3.1.2-5(1), (2) には、平常時 6 月 20 日と被災後 7 月 8 日におけるプローブ車両の走行台キロを示す。図は、それぞれの日における各メッシュでのプローブ車両走行台キロを階級に分けて示したものである。図より、車両軌跡が示すのと同様に、平常時の走行台キロと比較して、被災後には、高速道路や国道 56 号の経路上にある内陸側のメッシュから、海岸沿いのメッシュへと交通が移動していることを読み取ることができる。

これらの結果は、図 3.1.2-4 では経路情報として、図 3.1.2-5 ではエリアの情報として、車両迂回の状況など、プローブデータによって平常時とは異なる非日常の道路ネットワーク交通状況を把握できることを示した。また、同プローブ情報をリアルタイムで取得することができれば、非日常の交通状況に適応する有効な交通マネジメントを実施することが可能になると考えられる。

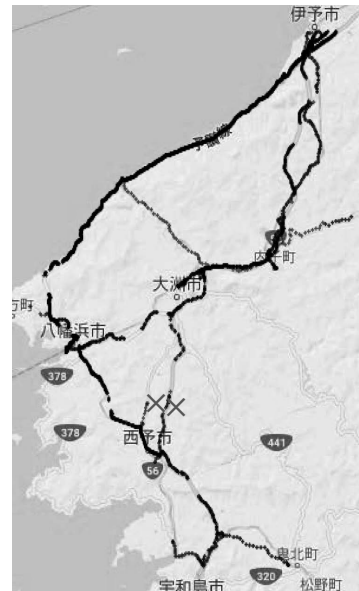
図 3.1.2-4 商用車プローブによる迂回交通の把握

図 3.1.2-4(1), (2) には、平常時 6 月 20 日と被災後 7 月 8 日におけるプローブ車両の走行軌跡を示す。被災後の 7 月 8 日は午後から高速道路の通行が可能となったものの、大洲 IC において大渋滞が発生していたこともあり、海沿いの国道 387 号線に多くのプローブ車両が迂回して通行している状況が確認できる。また、図中央の×印の道路区間が通行止めとなったため、平常時にはほとんど車両が通行しない西側の県道を利用して宇和島市方面に向かう交通が確認できる。このプローブによる車両軌跡情報をリアルタイムで獲得することができれば、平常時とは異なる交通状況を瞬時に把握することができる。今後は、プローブから獲得される非日常の交通状況を把握することで、適切な交通マネジメントを実施することが期待される。

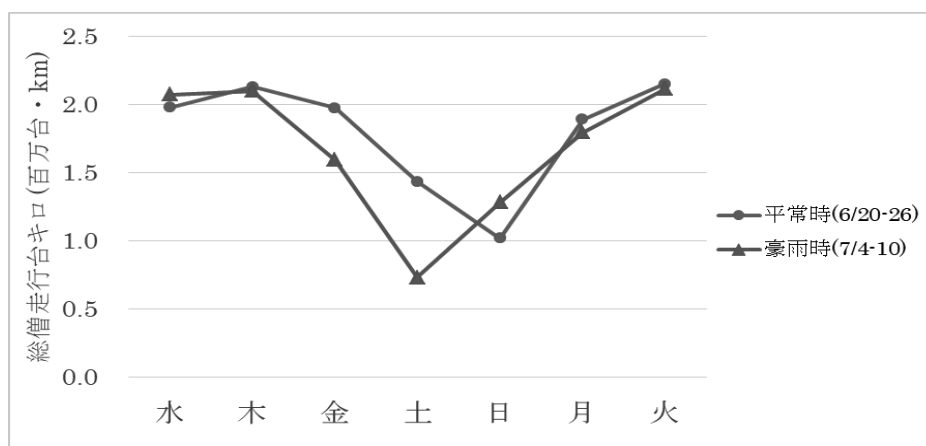
図 3.1.2-6 中四国エリアにおける広域のプロブ走行台キロ

図 3.1.2-6 には、平常時 1 週間（6 月 20 日～26 日）と被災時 1 週間（7 月 4 日～10 日）の中四国エリアにおける全プローブ車両の走行台キロの推移を示す。図より、豪雨時の 7 月 6 日金曜日ならびに 7 月 7 日土曜日における車両走行台キロが激減、特に土曜日は平常時の約半分程度にまで減少しており、災害によって物流が麻痺していたことが伺える。一方で、その翌日 7 月 8 日日曜日には平常時よりも大きな走行台キロを示しており、各車両が迂回しつつ目的地に向かっていったことが推察される。また、豪雨時に激減した車両走行台キロは 7 月 9 日月曜日には、ほぼ平常通りに回復しているように見える。しかしながら、道路ネットワークに通行止め区間が多く存在し、依然として迂回しつつ目的地を目指していた交通が多かったことを勘案すると、7 月 9 日月曜日時点では平常通りの物流活動を行うには至っていなかったと推察される。

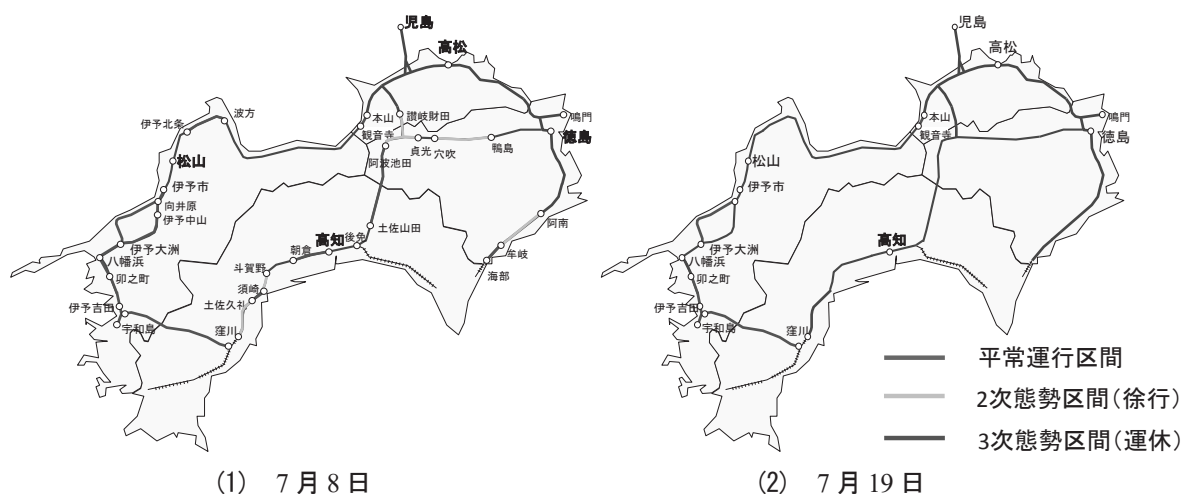
図 3.1.3-2 豪雨後における JR 四国の鉄道運行状況

豪雨後約 10 日間が経過した 7 月 19 日の状況を示す図(2)から、被害の大きかった四国西側エリアならびに中央やや東に位置する本山～観音寺の区間において引き続き運休が続いていることが見て取れる。前者の四国西側エリアは被害の大きかったエリアであり、後者は同区間に架かる財田川橋梁が傾斜したことによって復旧に時間を要したものである。

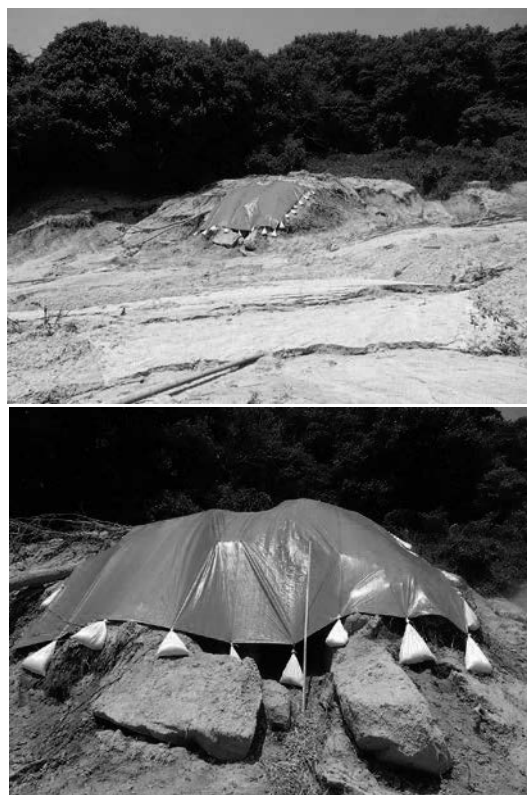
写真 3.2.1-1 松山市難波奥谷古墳被害状況

今後の復旧で注意しなければならないのは立体人工構造物に被害が及んだ埋蔵文化財の取り扱いである。土石流により墳丘の一部と石室開口部が流失した松山市難波奥谷古墳では、石室羨道部の石材が倒壊し、流失した墳丘では構築層位がわかる外表面が露呈している。前者の石室羨道部では今回の災害以前から開口部の一部が壊れており、以前にも土石流による被害があった可能性が指摘できる。後者の流失した墳丘面では古墳構築過程が読み取れるだけではなく、墳丘構築以前の弥生時代包含層も確認できる。また、土塁が一部崩落した松山市荏原城跡は、崩落面から土塁構築の時期や構造などの知見が得られる可能性が高い。このように立体人工構造物に被害が出た埋蔵文化財は、ただ現状復旧するだけではなく、文化財保護法に準じた発掘調査を行い、正しい学術的知見を得る必要がある。これは、ただ単に埋蔵文化財の記録保存だけではない。発掘調査によって過去の災害の履歴が特定できれば、今後の防災につながることを期待できるのである。

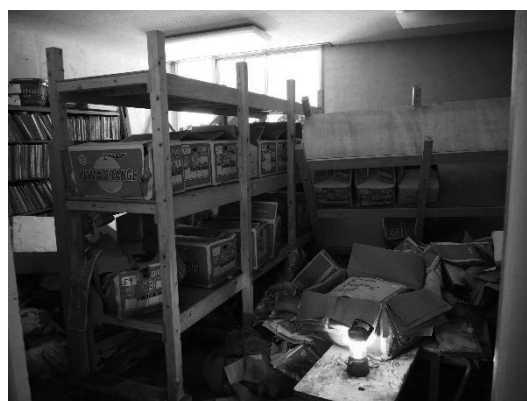
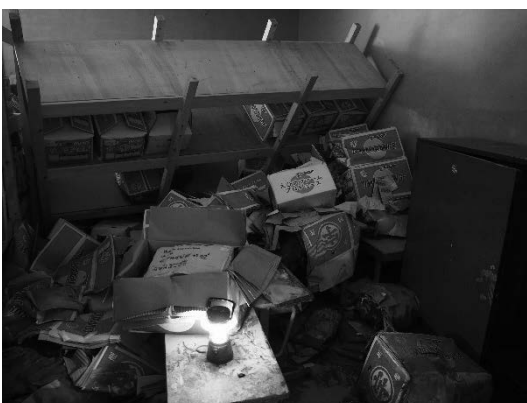
写真 3.2.3-3 保管場所の当初状況 (1)

写真 3.2.3-4 保管場所の当初状況 (2)

の部屋（1 階）も浸水被害を受けた。立間公民館 1 階は約 140 cm の高さまで浸水し、段ボール箱に梱包された資料を配架していた 2 つの棚（各 4 段）のうち、窓際の棚が浮力のため前方に倒れかかり資料が棚から落下、一部梱包が解け汚泥のなかに資料が散乱している状況であった（写真 3.2.3-3、写真 3.2.3-4）。

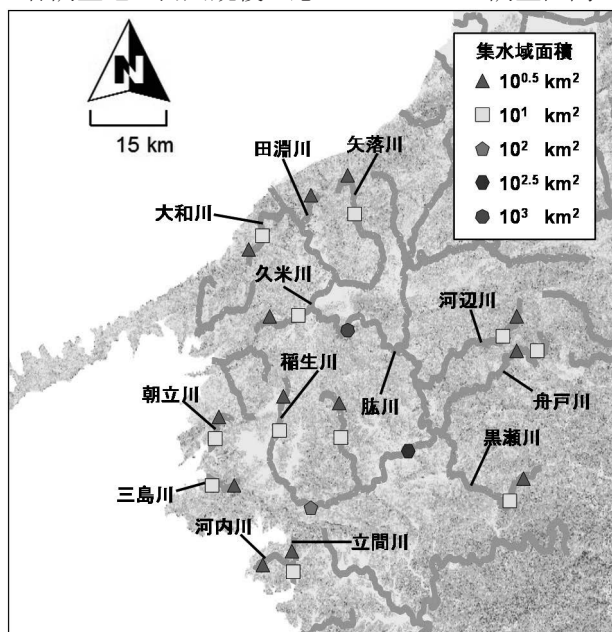
図 3.4.1 出水発生後の底生動物調査を実施した 27 地点

平成 30 年 7 月豪雨では、主に大洲市、西予市および宇和島市吉田地区における洪水災害が顕著であった。そこで本調査では、まず、出水発生直後に肱川水系に位置する既往 12 地点(大洲市および西予市に位置する)を訪問し、現地見分を実施した(表 3.4.1)。つづいて、上記地域に位置する既往 27 調査地を出水の 2-3 か月後に再訪し、出水発生後の底生動物調査を行った(表 3.4.1, 図 3.4.1)。この際、集水域面積が約 3, 10, 100, 300 および 1,000 km<sup>2</sup>の地点を対象を限定しており、最下流の調査地は除外している。自治体別では、大洲市には 10 調査地、西予市には 14 調査地、宇和島市吉田地区には 3 調査地が位置していた。水系別では、肱川水系に含まれる地点が 20 調査地(大洲市および西予市)、朝立川水系および三島川水系が各 2 調査地(いずれも西予市三瓶地区)、河内川水系および立間川水系がそれぞれ 1 調査地および 2 調査地(いずれも宇和島市吉田地区)であった。集水域面積別には、3 km<sup>2</sup>地点は 13 調査地、10 km<sup>2</sup>地点は 11 調査地で、100 km<sup>2</sup>, 300 km<sup>2</sup> および 1,000 km<sup>2</sup> は肱川のみ各 1 調査地であった。

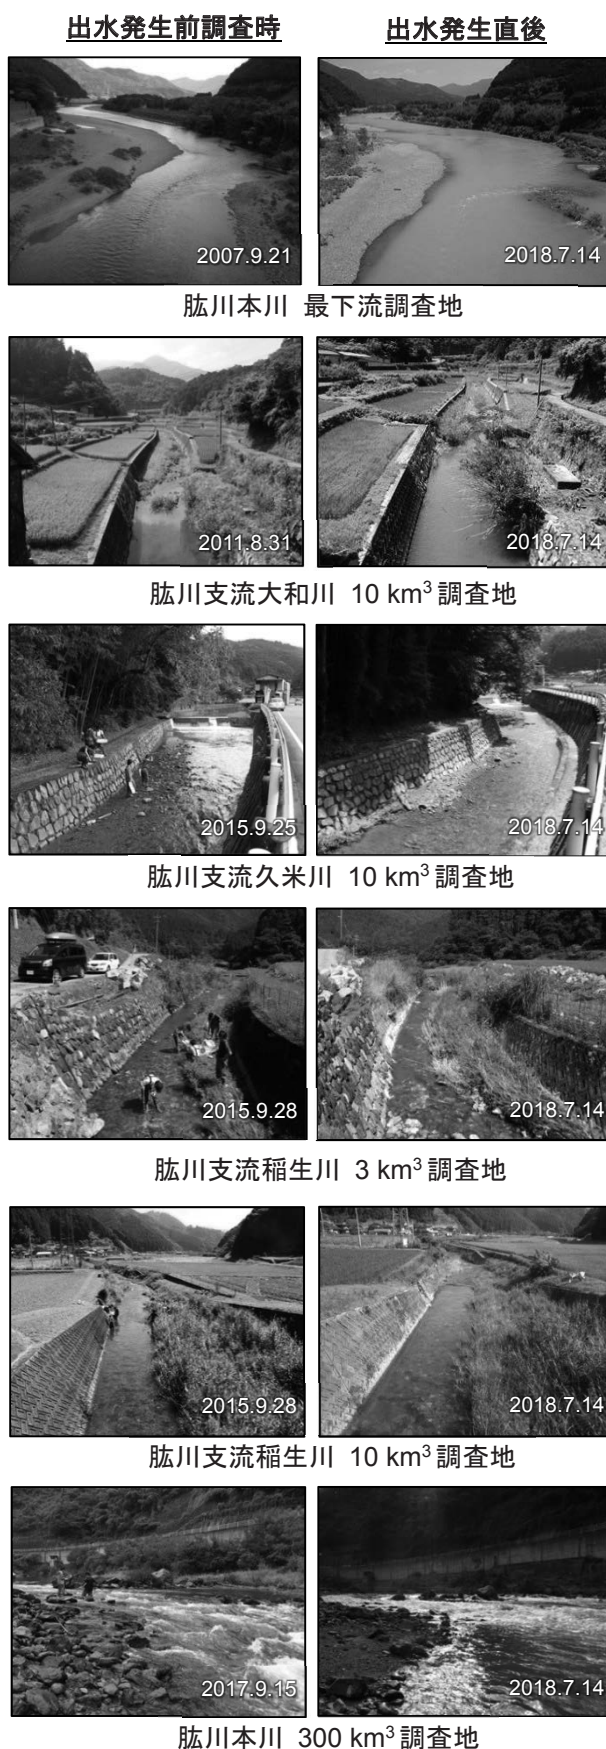
図 3.4.2 過去の調査および現地見分の実施時における各調査地の様子

肱川本川の300 km<sup>3</sup>調査地では、上流の大和田橋および両岸の陸域部に明瞭な溢水痕がみられ、出水ピーク時には10 mを超える水位上昇が起っていたことが確認された。ただし、河川地形や河道内植性の分布状況に著しい変化は見られなかった（図3.4.2）。さらに、屈曲部内側の右岸河床における観察では、固着性のヒゲナガカワトビケラ（*Stenopsyche marmorata* Navas）およびウルマートビケラ（*Hydropsyche orientalis* Martynov）が確認された。よって、河床砂礫の一部は出水により移動しておらず、底生動物の生息が可能な場所が残存していたことが示唆された。

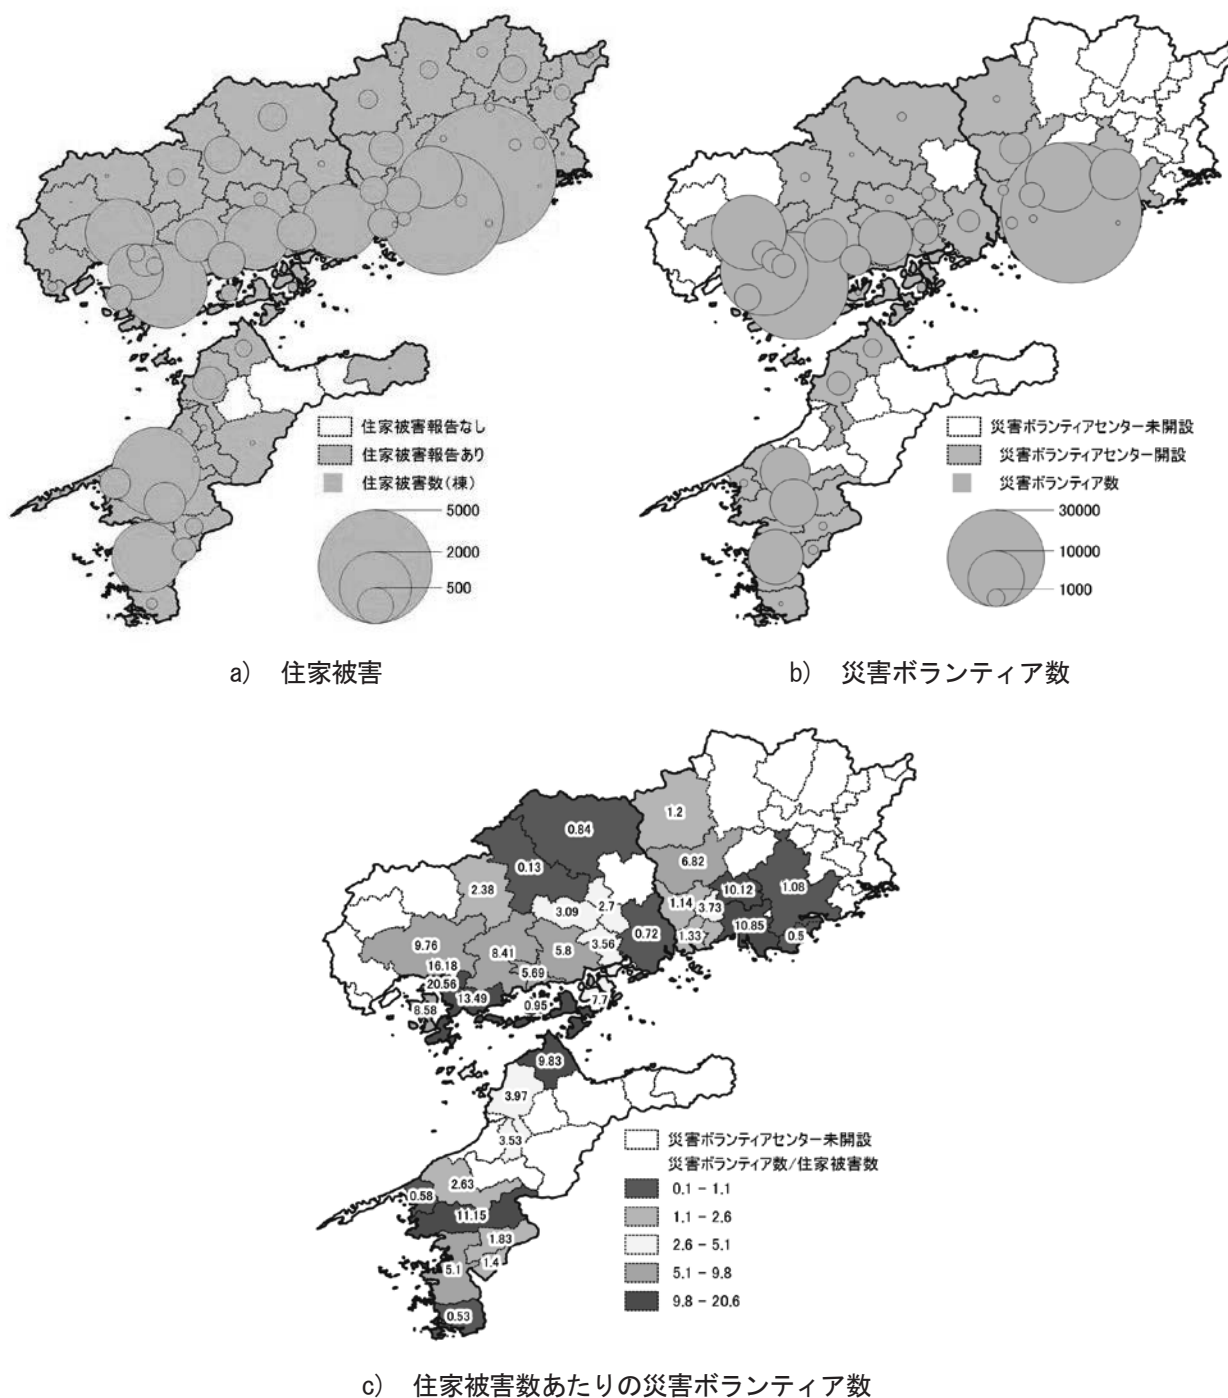
図 4.1.2-1 岡山県・広島県・愛媛県における市町村別被災規模と災害ボランティア数（2018 年 11 月末現在）  
（資料：各県災害状況報告・各県社会福祉協議会資料）

図 4.1.2-1 に、今般の中心的な被災地である岡山・広島・愛媛 3 県の市町村別被災規模および災害ボランティア数を示した。被災規模に比して活動密度が顕著に高い市町村として、岡山県総社市（10.1 人/棟）・広島県坂町（20.5 人/棟）・愛媛県西予市（11.1 人/棟）・同今治市（9.83 人/棟）が挙げられ、このうち愛媛県西予市と同今治市は相対的に地理的位置も不利な市町村である。一方、被災規模に比して活動密度が顕著に低い市町村としては、岡山県岡山市（1.0 人/棟）・広島県福山市（0.7 人/棟）・愛媛県大洲市（2.6 人/棟）が挙げられる。

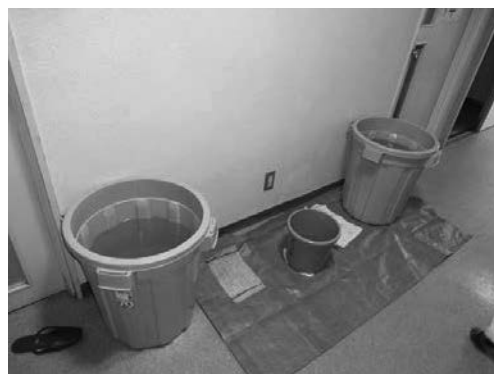
図 4.2.1-4 避難所のトイレ不全

避難所で大きな問題となったのは、断水によるトイレ不全であった。感染症の発生が増える原因にもなる。また健康上の問題として、トイレの回数を減らすために水分摂取を減らす避難者が多く、特に中年の女性にその傾向が顕著である。中年の女性はもとより静脈血栓の発生率が高く、二十代の女性に比べると4、5倍である。つまり、エコノミー症候群が起りやすい状況であった。西日本豪雨の発生後は猛暑が続いたこともあり、脱水が生じて静脈血栓の発生も報告された。ただし、DMAT あるいは保健所による啓蒙活動も行われえ、その発生は多くはなかった。トイレと静脈血栓の関連については調査研究を行う価値があるだろう。

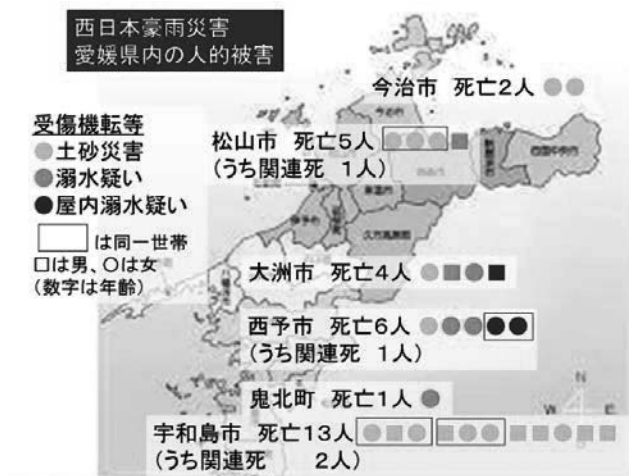
図 4. 2. 2-1 愛媛県内の人的被害

平成 30 年 7 月豪雨災害による愛媛県内の死者は今治市で 2 名、松山市 5 名、大洲市 4 名、西予市 6 名、鬼北町 1 名、宇和島市 13 名の計 31 名を数え、うち 4 名が災害関連死となっている。受傷機転ごとには土砂災害による外傷や窒息を死因とするものが最も多く、次いで溺水、関連死の順になっている（図 4. 2. 2-1）。1 例、土砂災害か溺水かははっきりしない例があるが、31 名中 9 または 10 例が溺水、うち 3 または 4 例が屋内での溺水と考えられる。橙色は土砂災害を死因とする例で四角（■）は男、丸（●）は女、数字は年齢を示す。土砂災害による犠牲者は、今治市で 2 名、松山市で 3 名、大洲市で 1 名、西予市で 1 名、宇和島市で 13 名だった。長方形で囲んでいるのは同一世帯の犠牲者である。

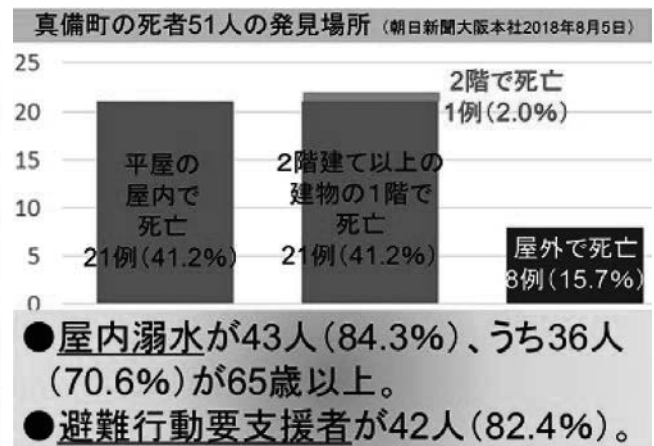
図 4. 2. 2-2 岡山県真備町の死者の発見場所

岡山県の真備町における被害についても整理した。真備町では 51 人が犠牲になったが、8 割にあたる 42 人の遺体が自宅 1 階で発見されている。浸水調査によれば、2 階の軒下に及ぶとされる 5 メートルを超える場所が広範囲で、2 階に垂直避難しても危うい場所が多かったと言われている。朝日新聞によると、死者 51 人の発見場所は平屋の屋内が 21 例、2 階建て以上の 1 階が 21 例、2 階が 1 例、屋外で発見されたのは 8 例であった。

すなわち屋内溺水が43人(84.3%)を占め、うち36人(70.6%)が65歳以上である。また避難行動要支援者が42人(82.4%)を占めている(図4.2.2-2)。

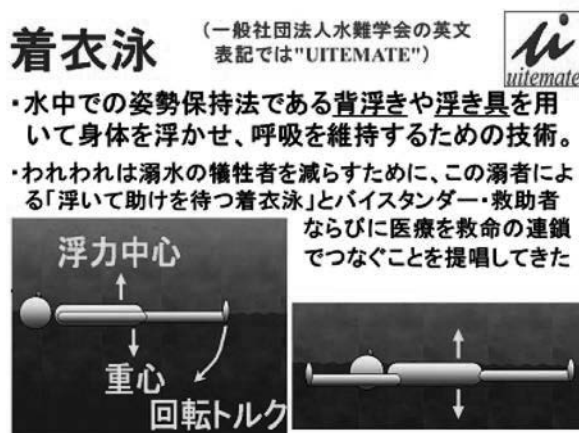
図 4. 2. 2-3 着衣泳 (UITEMATE) の姿勢

「ういてまで」は水中での姿勢保持法である「背浮き」や「浮き具」を用いて身体を浮かせ、呼吸を維持するための技術である。人は仰向けになっただけでは、重心が浮力中心より定側にあるため、回転トルクが働き、足から沈んで行く。両手を頭の方に伸ばすとバランスが取れ、安定して浮くことができる(図4.2.2-3)。吸気時の人体比重は0.98であり、口鼻を水面上に出した水平姿勢を維持し、衣服内の空気を逃がさないようにすれば、浮き続けることができる。もちろん救命胴衣や代用の浮き具も役に立つ。ライフジャケットの着用により、海難事故の生存率が大幅に向上する。この「ういてまで」の考え方は洪水や津波においても応用できる。

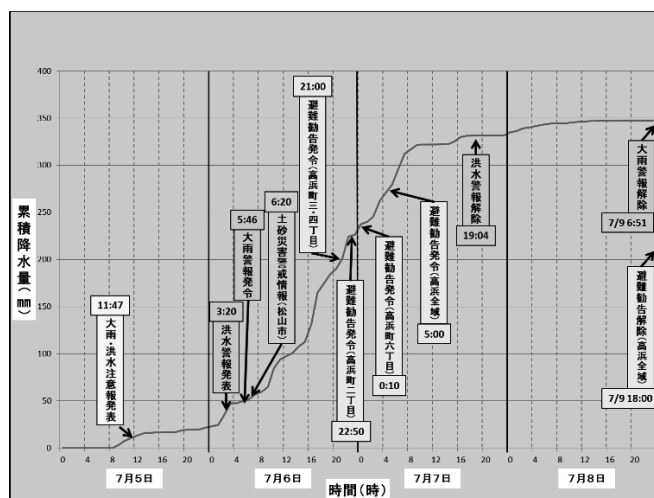
図 5.3.2-2 累計降水量（松山市）と各情報の発令時刻（高浜地区）

高浜地区では、今回の豪雨において全地区に避難勧告が発令された。特に被害が大きかった高浜3丁目・高浜4丁目では、一足早く7月6日の21時に発令されている。この発令には特殊な事情があり、その事情を累計降水量との関連で示した図5.3.2-2とともに考察する。

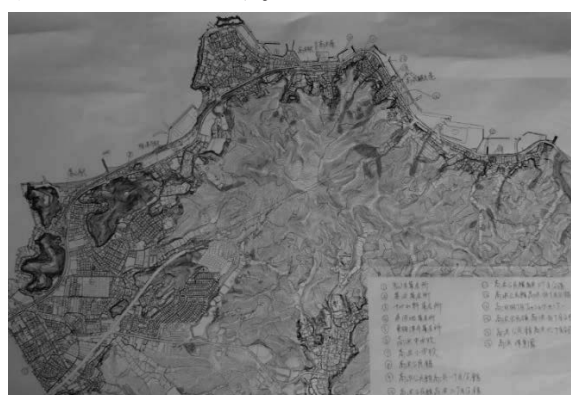
図 5.3.2-3 高浜地区における土砂崩れの箇所

高浜地区の主な被害は土砂崩れによる家屋の損壊と農業被害、交通の障害等が挙げられる。その大きな要因である土砂崩れの箇所について、以下の図5.3.2-3に示す。

今回の災害では、船や鉄道自体に被害はなかったものの、港や駅に行くまでの県道や市道、私道や農道が被害に遭ってしまい、交通に大きな支障が出た。特に松山観光港と高浜地区すみれ野地区をつなぐ県道19号線が土砂崩れによって通行止めになってしまい、松山から小倉、広島を結ぶフェリーに大きな障害が発生した。また、農業にも大きな被害が発生し、高浜6丁目では、写真5.3.2-1のように約1kmにわたって土石流が進行し、海沿いを走る県道39号線まで土砂が到達した。また、この土砂崩れには被害を拡大させた特徴的な要因がある。それはため池だ。土砂崩れが始まってしばらくした後にため池があり、そのため池ごと大きな土石流として下流まで到達した。さらに、下流地域でもう一つ別のため池も破壊し、とてつもなく大きな流れとして海沿いの県道まで到達した。また、高浜5丁目においても、写真5.3.2-2のように高浜5丁目の海沿いの道を土砂や流木でふさいでしまっていた。結果的に、高浜地区では山沿いを中心に計35箇所の土砂崩れが確認された。特に被害が大きかった地域は、高浜2～6丁目と寺ヶ谷という地域である。なお、図5.3.2-3において、図から見て右側が北を示しており、また、赤色

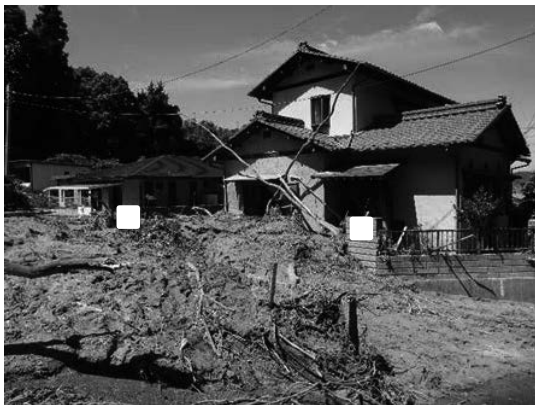
写真 5.3.2-3 高浜 2 丁目の土砂災害

しかし、この中でも高浜 2～6 丁目において、家屋の全壊や半壊が発生した土砂崩れが数箇所確認された。場所は、高浜 2 丁目と高浜 5 丁目である。その実際の様子を写真 5.3.2-3 と写真 5.3.2-4 に示す。写真 5.3.2-3 は高浜 2 丁目で発生した土砂崩れを表した写真で、ここで発生した土砂は、車一台分が入れそうな狭い道に沿って土砂が下流地域まで流れ出ていた。ここでは、臨時避難所として開放していた高浜 2 丁目集会所のすぐ隣の道路ということもあり、この施設に避難した人は翌日の 7 日になるまで外に出ることができなかった。また、2 丁目集会所には固定電話がなく、自主防災連合会の会長と携帯電話や口伝えによる連絡を取っていた。さらに、土砂崩れの直下にあたる住宅では、腰の高さまで土砂が埋まり土砂や流木等が住宅に突き刺さるということも発生した。

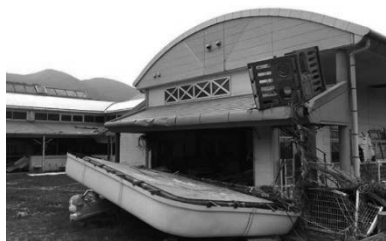
写真 6.1.1-1 野村保育所

浸水被害は、野村地域では野村ダムからの異常洪水時防災操作後に肱川（宇和川）が急激に氾濫したことにより、被害が広範囲にわたった。野村保育所や乙亥会館などが浸水し使用不能となった（写真 6.1.1-1, 2）。土砂崩れは、宇和町明間・岩木、明浜町、城川町の市内広範囲で起こり、通行止めや校舎の使用が不能になるなどの被害があった。宇和町明間地区における被害は、集落に接する山腹が長さ約 350 メートル、幅最大約 40 メートル崩壊するなどして 40 棟が全半壊した。宇和海に面した明浜地区は、柑橘園が大きな被害を受けた。俵津地区ではミカン山が崩れ、明浜中学校（写真 6.1.1-3）の敷地内に土砂が入り込んだ。田之浜地区では、道路が寸断され一時期は孤立し、通勤通学に影響があった。三瓶地域も海岸線の道路（378 号）が寸断され、700 世帯が三日間に渡り陸路を失い孤立した。人的被害は、野村地域では、男性 3 人（82 歳、74 歳、59 歳）と女性 2 人（81 歳、74 歳）が自宅倉庫や田んぼ、川に流された車内などから発見され、直接死 5 名であった。西予市三瓶町においては、7 月 12 日に三瓶文化会館に避難していた男性（70 歳）1 人が、災害後における身体的負担による疾病による災害関連死と認定され市内の犠牲者は 6 人となっている。

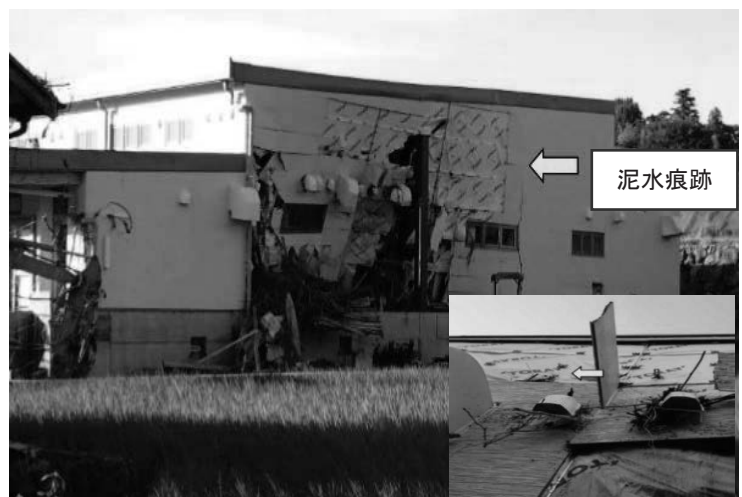
写真 6.1.1-4 せいよ東学校給食センター被害状況

また、表6.1.1-4に被災した公共施設等の修繕に要する経費を施設ごとに示す。城川地域では、市外らの利用者も多い温泉施設「クアテルメ宝泉坊」が、土石流と河川からの水が施設の地下にある機械設備を直撃し機械設備が水没した。電源設備が機能しなくなったため営業を休止している。せいよ東学校給食センター（写真6.1.1-4）は、平成28年度からの3か年計画により総事業費約7億8千万円で整備していたが、完成直前に建物全体がほぼ水没し、壊滅的な被害を受けた。
