# 愛媛県における 平成30年7月豪雨による農業災害 ～ため池被害を中心として～

愛媛大学大学院農学研究科

ため池被害

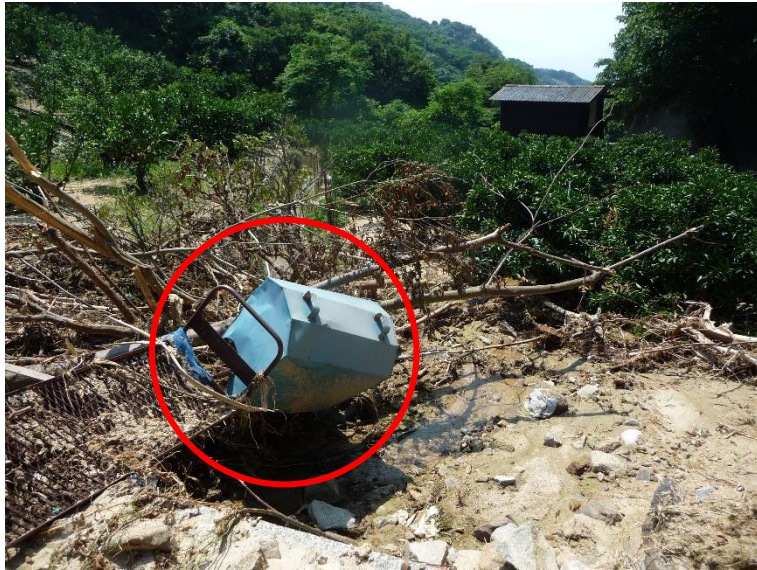
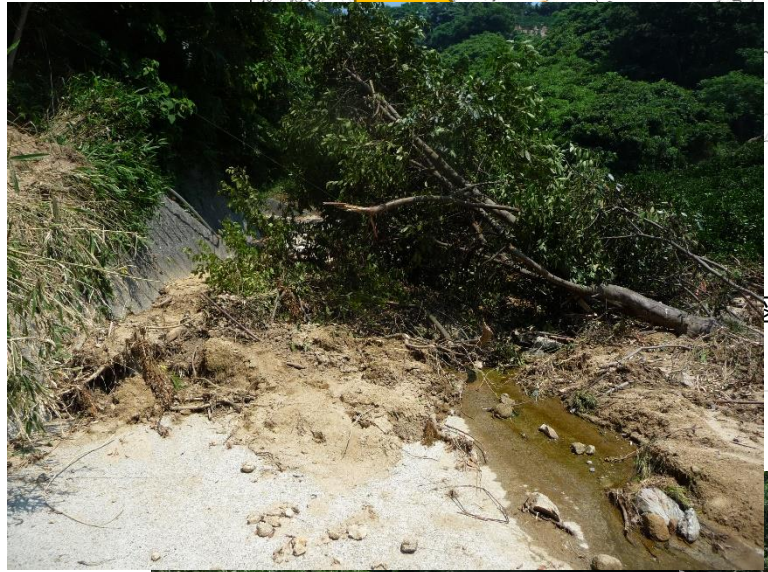
モノラックの破損

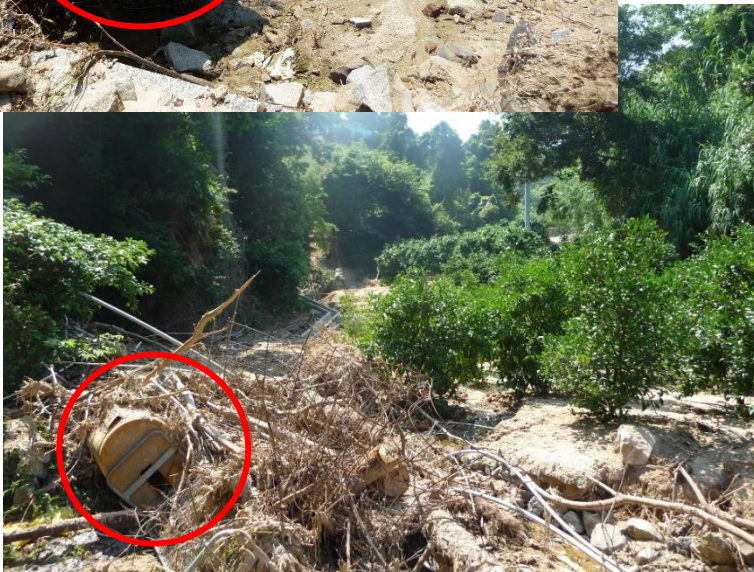
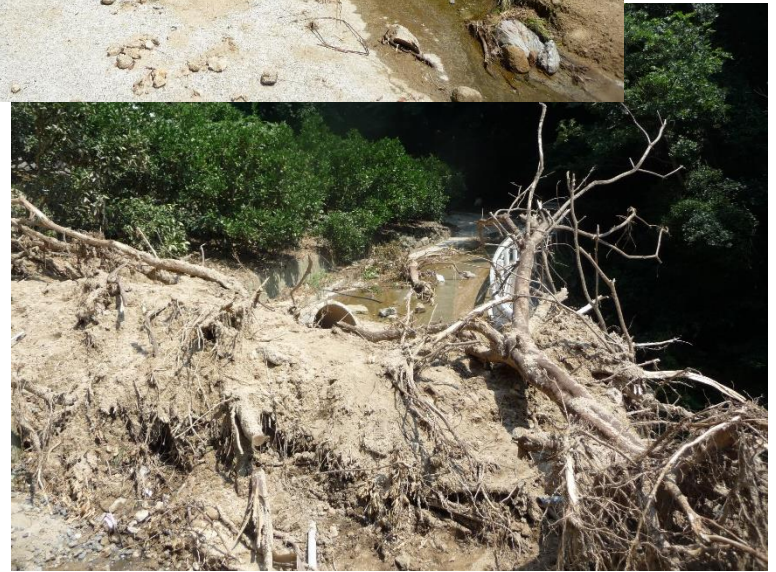
土砂による道路閉塞

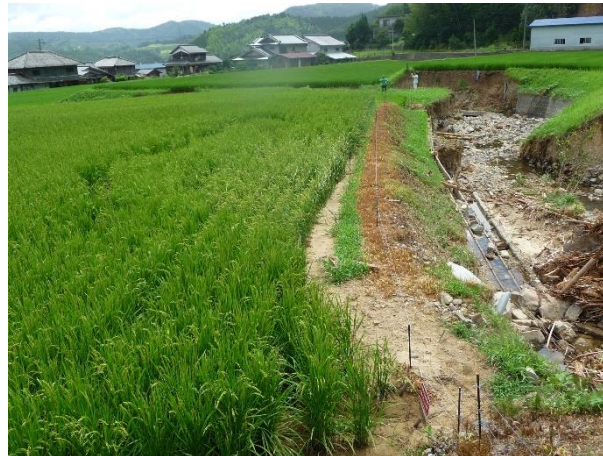
農地への土砂流入

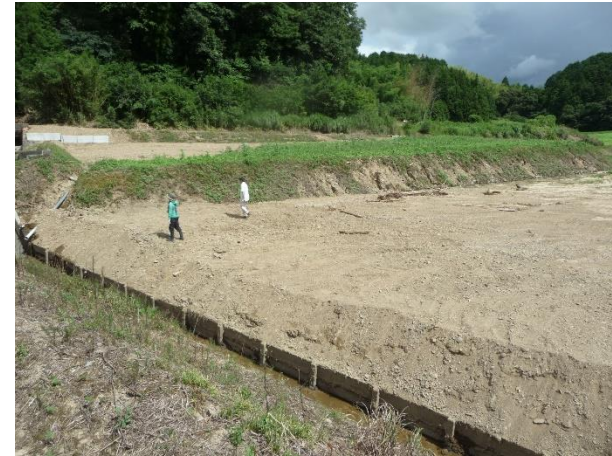
農地への土砂流入

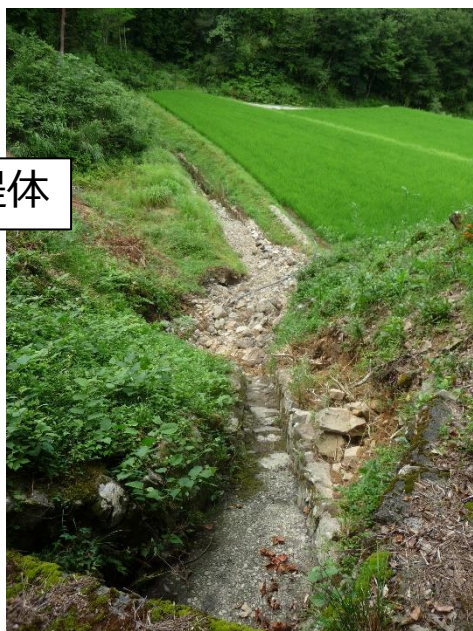
余水吐流末部崩壊

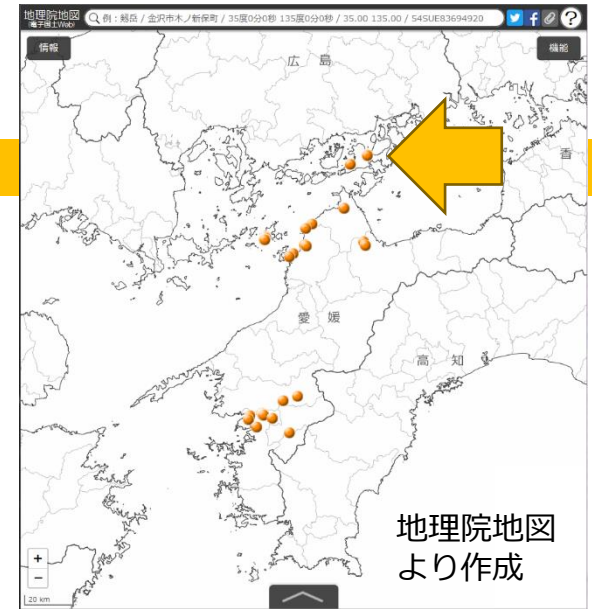
## 戸板池

調査日：2018/7/22  
所在地：今治市上浦町井口  
堤 高：3.1 m  
堤頂長：35.0 m  
総貯水量：1,200 m<sup>3</sup>  
流域面積：0.05 km<sup>2</sup>  
受益地：5 ha（灌漑戸数18）

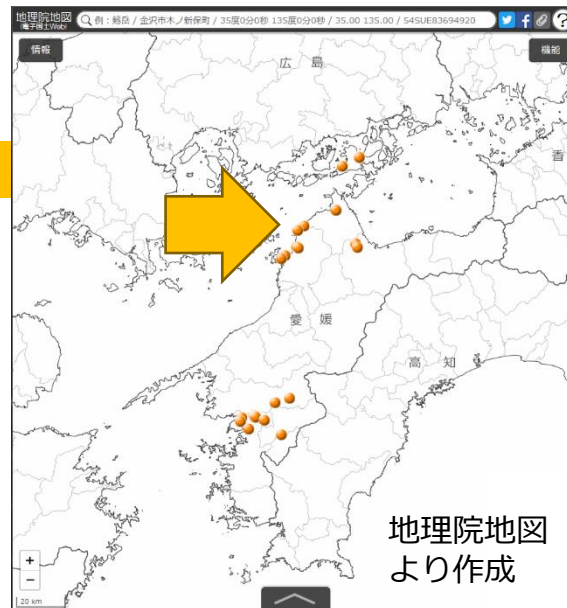
## 西谷池

調査日：2018/7/22  
所在地：松山市浅海谷浜田  
堤 高：6.0 m  
堤頂長：52.0 m  
総貯水量：12,600 m<sup>3</sup>  
流域面積：0.06 km<sup>2</sup>  
受益地：8 ha（灌漑戸数22）
